Restauration en haute voltige

Laureau, D. (2010). Restauration en haute voltige. *Continuité*, (124), 12–13.

RESTAURATION EN HAUTE VOLTIGE

Restaurer une frise à cinq mètres du sol tient de la haute voltige. Le Centre de conservation du Québec a su relever le défi en participant à redonner son lustre initial à un salon de l'Assemblée nationale.

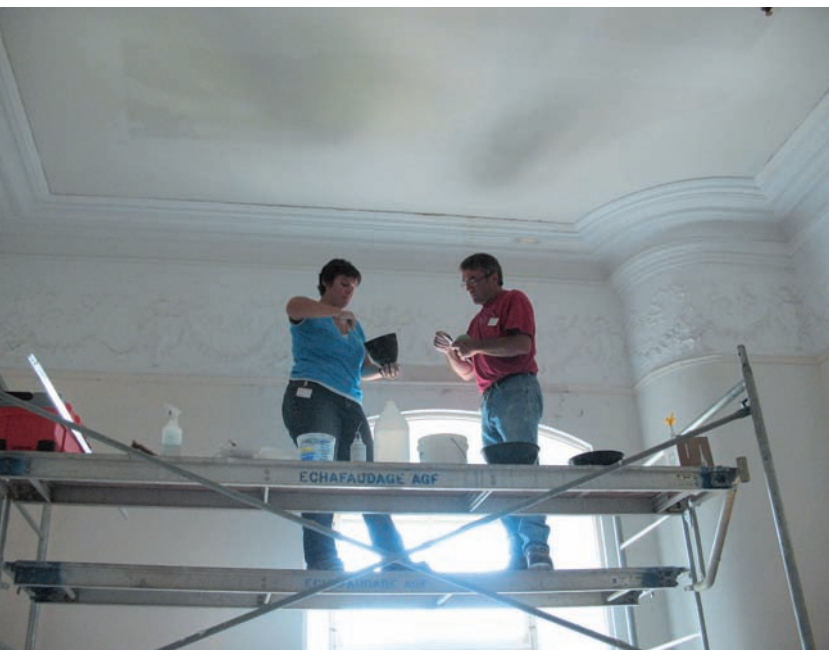
Des travaux haut perchés ont été nécessaires pour restaurer et repeindre la frise en plâtre.

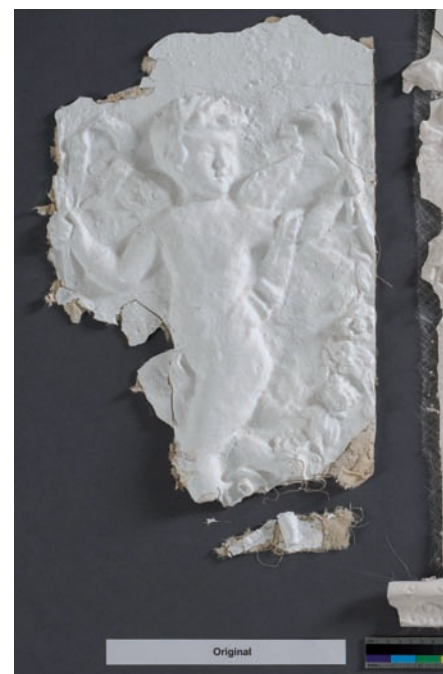
Un angelot provenant du bas-relief d'origine et sa copie.

Le moule destiné à fabriquer les répliques a été réalisé sur place, en élastomère polyuréthane. Grâce à ce matériau flexible, on a pu mouler à la verticale et réutiliser le moule. Par souci de conserver le même matériau et la finesse du profil du bas-relief, un plâtre léger, résistant et à prise rapide a été choisi pour le tirage des épreuves en atelier. Celles-ci

ont été renforcées au revers à l'aide de tissés de fibre de verre.

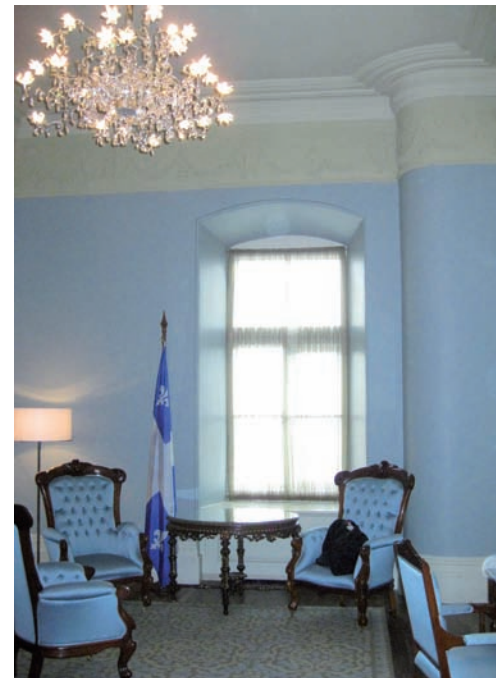
Au cours des dernières décennies, ces décorations ont été modifiées. Le motif a été scié pour permettre la pose du châssis et de la fenêtre, et le perçage d'une porte cintrée a sacrifié un segment de frise de 80 cm. Une des guirlandes de fleurs a été grossièrement refaite et modelée en plâtre. À cause de ces modifications structurelles, le plâtre s'est fissuré et les couches de peinture se sont craquelées en de nombreux endroits. Au moment de l'intervention, le moulage était devenu instable, la toile au revers n'adhérait plus que partiellement au mur. Les couches de peinture atténuaient le relief des surfaces et camouflaient le détail du modelé des figures.

Grâce aux travaux de restauration, le motif n'est plus masqué par l'embrasure de la fenêtre.

les parties manquantes de la frise. On a décidé de retirer la portion au-dessus de la porte, puis de la reconstituer sur une longueur de 2,5 m, en prélevant un moule à partir d'une section adjacente intacte, incluant la corniche. Les éléments manquants de l'embrasure de la fenêtre ont été recomposés avec la même technique.

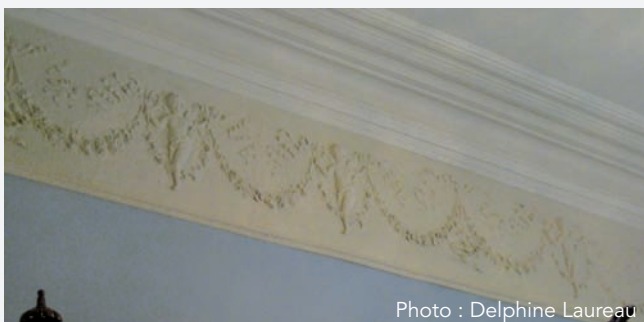
CHERCHEZ L'ERREUR

Étrangement, la frise au-dessus de la porte condamnée comptait des irrégularités dans la séquence décorative : l'espacement entre les deux angelots y était beaucoup plus important qu'ailleurs. Pour combler l'espace, on a recréé la séquence en continuant par un ange, puis un oiseau et enfin un ange. Il y a donc deux anges qui se suivent, séparés par une guirlande. C'est la seule caractéristique qui permet de distinguer l'ensemble recréé du reste du décor.
