## Restauration en haute voltige

## RESTAURATION EN HAUTE VOLTIGE

*Restaurer une frise à cinq mètres du sol tient de la haute voltige. Le Centre de conservation du Québec a su relever le défi en participant à redonner son lustre initial à un salon de l'Assemblée nationale.*

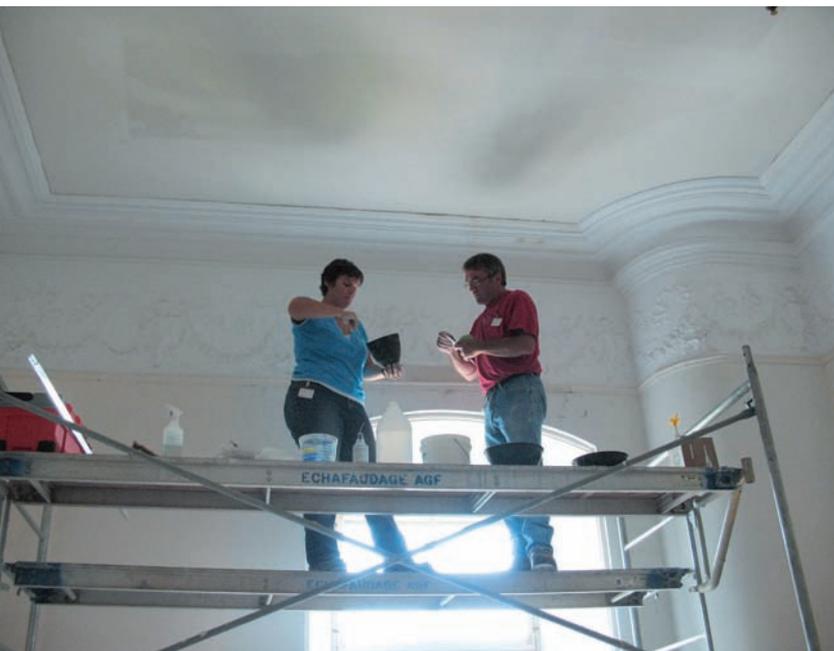
*Des travaux haut perchés ont été nécessaires pour restaurer et repeindre la frise en plâtre.*

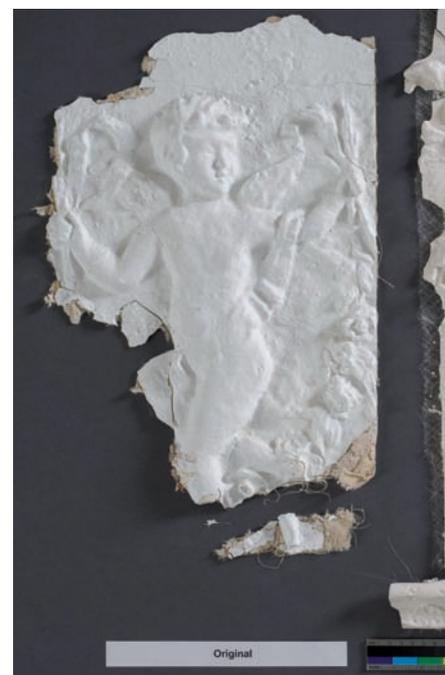
*Un angelot provenant du bas-relief d'origine et sa copie.*

Le moule destiné à fabriquer les répliques a été réalisé sur place, en élastomère polyuréthane. Grâce à ce matériau flexible, on a pu mouler à la verticale et réutiliser le moule. Par souci de conserver le même matériau et la finesse du profil du bas-relief, un plâtre léger, résistant et à prise rapide a été choisi pour le tirage des épreuves en atelier. Celles-ci

ont été renforcées au revers à l'aide de tissés de fibre de verre.

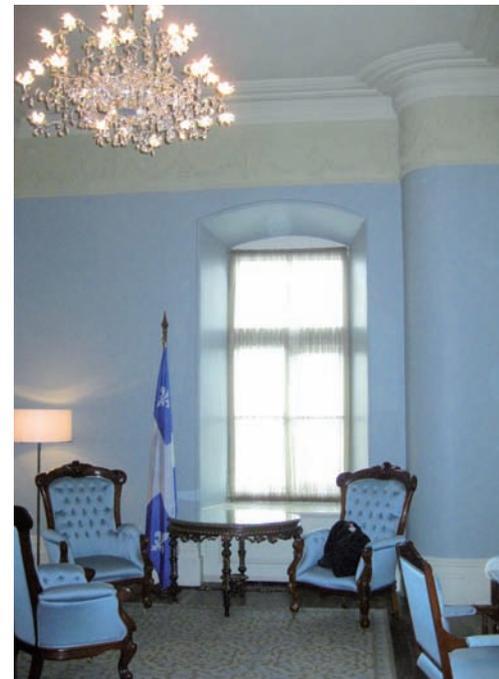
Au cours des dernières décennies, ces décorations ont été modifiées. Le motif a été scié pour permettre la pose du châssis et de la fenêtre, et le perçage d'une porte cintrée a sacrifié un segment de frise de 80 cm. Une des guirlandes de fleurs a été grossièrement refaite et modelée en plâtre. À cause de ces modifications structurelles, le plâtre s'est fissuré et les couches de peinture se sont craquelées en de nombreux endroits. Au moment de l'intervention, le moulage était devenu instable, la toile au revers n'adhérait plus que partiellement au mur. Les couches de peinture atténuaient le relief des surfaces et camouflaient le détail du modelé des figures.

Grâce aux travaux de restauration, le motif n'est plus masqué par l'embrasure de la fenêtre.

les parties manquantes de la frise. On a décidé de retirer la portion au-dessus de la porte, puis de la reconstituer sur une longueur de 2,5 m, en prélevant un moule à partir d'une section adjacente intacte, incluant la corniche. Les éléments manquants de l'embrasure de la fenêtre ont été recomposés avec la même technique.

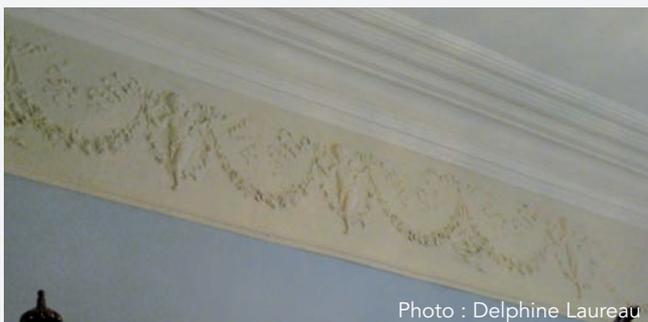
**CHERCHEZ L'ERREUR**

Étrangement, la frise au-dessus de la porte condamnée comptait des irrégularités dans la séquence décorative : l'espacement entre les deux angelots y était beaucoup plus important qu'ailleurs. Pour combler l'espace, on a recréé la séquence en continuant par un ange, puis un oiseau et enfin un ange. Il y a donc deux anges qui se suivent, séparés par une guirlande. C'est la seule caractéristique qui permet de distinguer l'ensemble recréé du reste du décor.
