Conséquences géomorphologiques du relèvement artificiel du niveau du Lac Saint-Jean

Germain Tremblay

Volume 15, Number 34, 1971

CONSÉQUENCES GÉOMORPHOLOGIQUES DU RELÈVEMENT ARTIFICIEL DU NIVEAU DU LAC SAINT-JEAN ¹

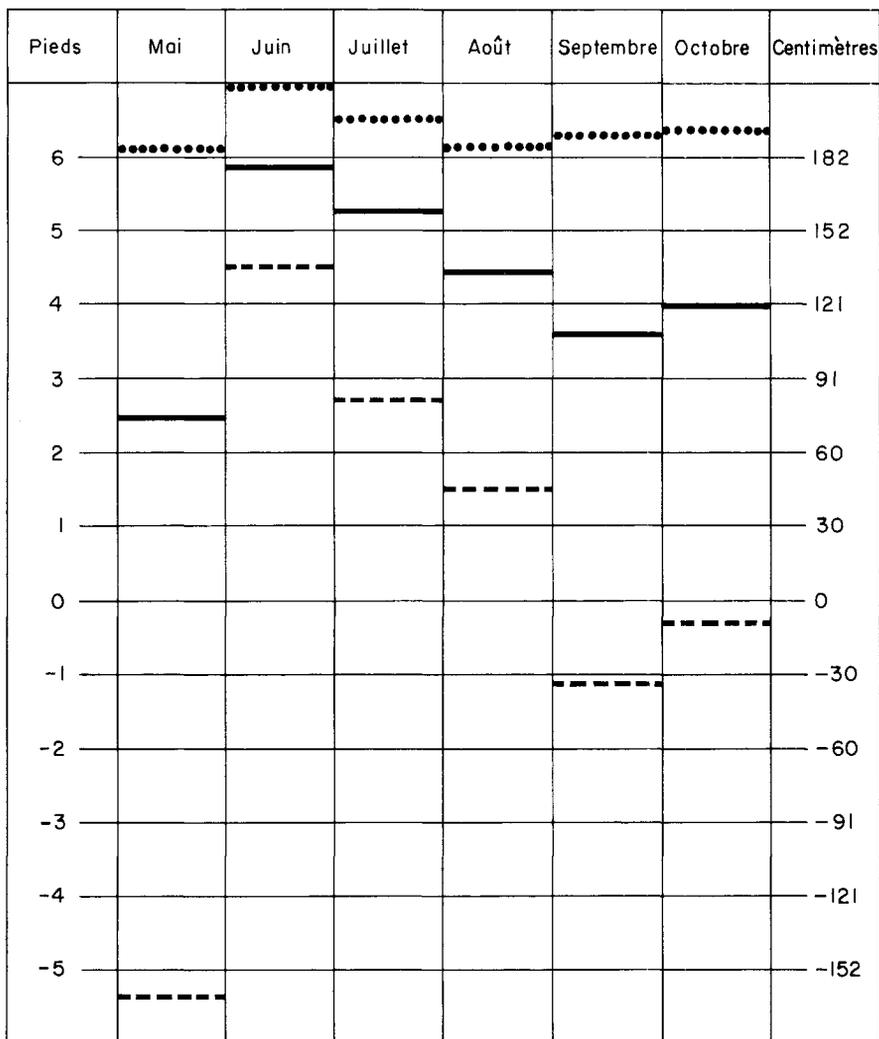
TABLEAU 1

Variations mensuelles du niveau du Lac Saint-Jean de 1942 à 1961

..... Niveau moyen mensuel de l'eau le plus élevé

- - - - - Niveau moyen mensuel de l'eau le plus bas

— Moyenne du niveau moyen mensuel de l'eau

Le niveau de référence 0 désigne la moyenne annuelle du niveau de l'eau. Sa hauteur est de 321 pieds (100m) au-dessus du niveau moyen de la mer.

Le rivage du lac subit encore d'importantes modifications, notamment le printemps et l'automne (tableau 1), saisons où les vents sont les plus forts et engendrent de fortes vagues. En mai, lorsque les apports d'eaux de fonte nivale sont peu considérables, par suite de faibles précipitations hivernales, le Lac Saint-Jean atteint son plus beau niveau (photo 1). Il peut en être de même certains automnes après un été sec.

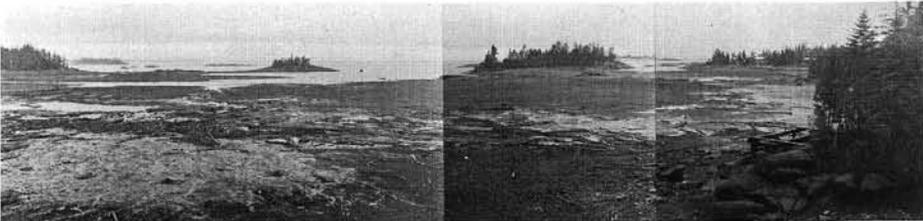
Photo 1 Cette photographie, prise au début de mai 1969, montre une partie du fond du Lac Saint-Jean découverte au printemps alors que les eaux du lac atteignent leur plus bas niveau (partie est du lac).

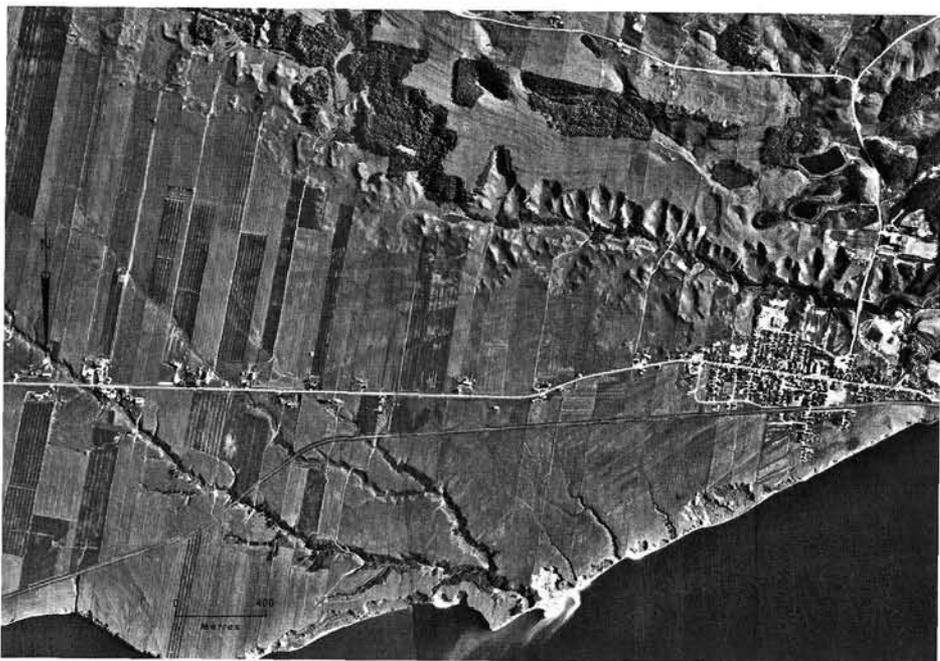
Photo 2 *Vue aérienne de glissements de terrain récents et anciens le long du rivage du Lac Saint-Jean entre Desbiens (à droite de la photo) et Saint-Jérôme (à gauche). Les sédiments le long du rivage consistent en argile marine avant tout et la hauteur de la falaise varie de 10 à 20 pieds (3 à 6 m).*

leuse, on peut apercevoir plusieurs glissements de terrain (photos 2 et 3). Cette région semble d'ailleurs le domaine d'élection des glissements. À un endroit, la berge s'est effondrée (photo 4) sur une longueur de plus de 3 000 pieds (900 m) et une largeur d'environ 30 pieds (10 m). Dans ce secteur, la hauteur des berges varie de 10 à 20 pieds (3 à 6 m). De tels phénomènes se produisent annuellement dans la Grande-Décharge en avant des barrages où les cultivateurs ont vu leurs terres reculer de plusieurs dizaines de pieds (photos 9 et 10). Le travail de l'érosion littorale est d'autant plus aisé que les berges sont constituées d'argile et de sable. Les matériaux éboulés sont rapidement enlevés par l'action des vagues, les arbres entraînés au large et les falaises constamment gardées à vif (photos 8 et 9). Des îlots de terre se trouvent parfois complètement isolés des terres riveraines (photo 5). Il est extrêmement difficile d'évaluer l'importance de l'érosion littorale de 1927 à 1964 faute de documents cartographiques précis. Cependant, des photographies aériennes obliques prises quelques années seulement après le relèvement du niveau du lac, dans la Grande-Décharge, nous fournissent de précieux renseignements sur les implications géomorphologiques de son exhaussement. Ainsi, comme le montre la photo 6, l'érosion littorale avait déjà commencé, en 1927, à se manifester sur les berges argileuses dans la Grande-Décharge. Les parties blanchâtres de la photo représentent un début de sapement de la berge argileuse et de construction d'une falaise.

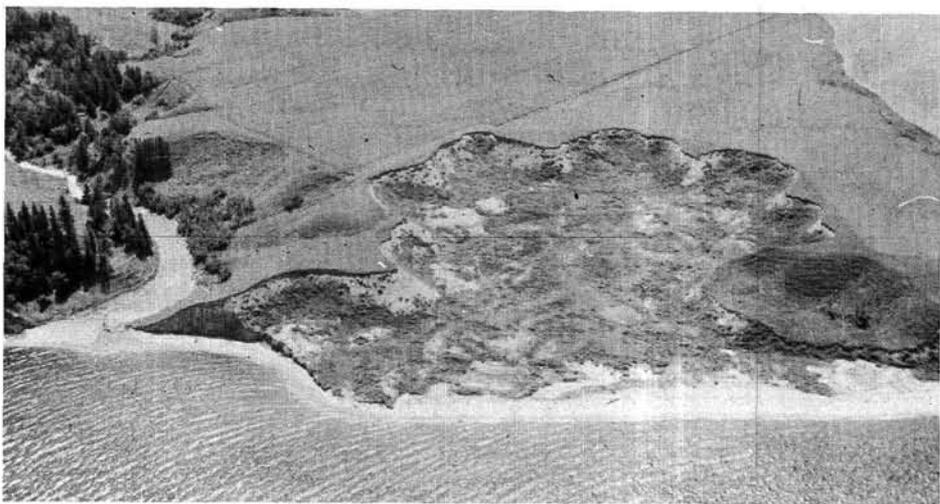
Photo 3 *Vue aérienne oblique d'un glissement de terrain survenu en juin 1964 dans des argiles marines sur la bordure sud du Lac Saint-Jean au N-E de Desbiens.*

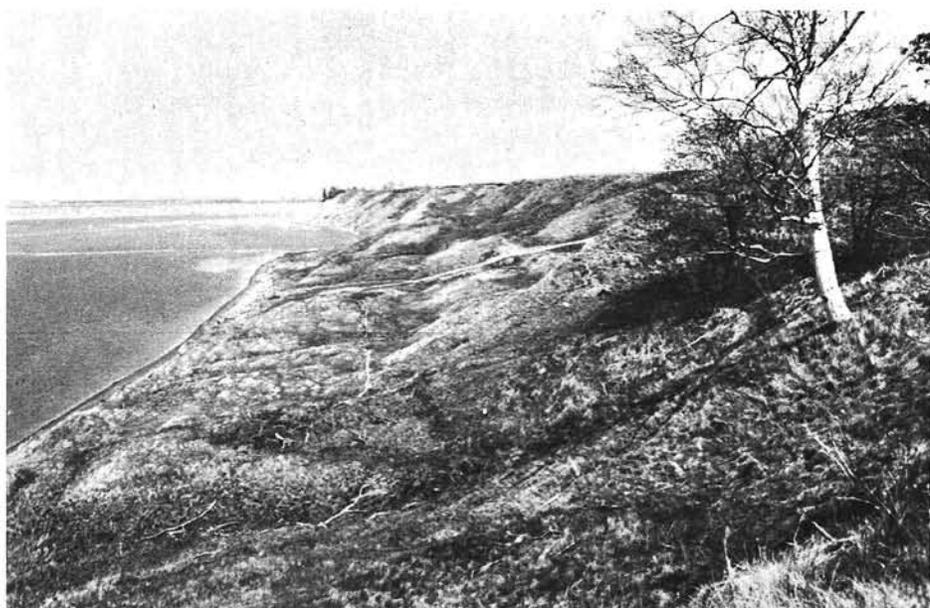
Photo 4 *Glissements de terrains anciens dans des argiles marines le long du rivage du Lac Saint-Jean au N-E de Desbiens. Ces glissements ne sont pas très nets du fait que les vagues sapent les berges et érodent annuellement les matériaux qui ont glissé.*

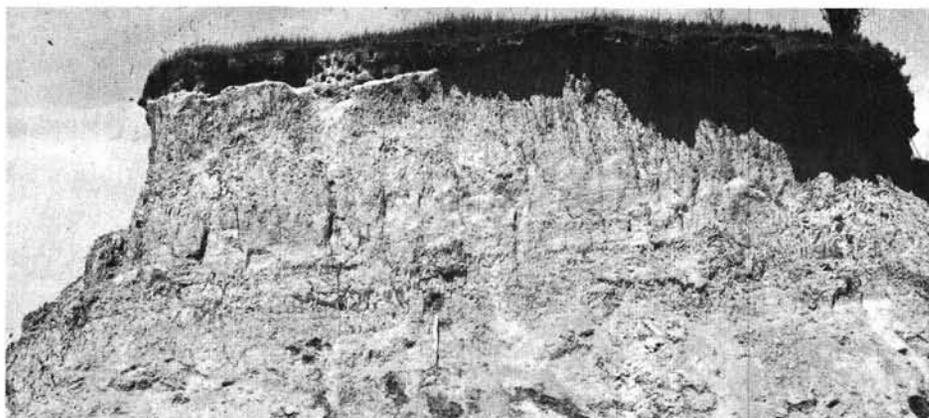
Photo 5 Lambeau de terre isolé dû à l'érosion littorale dans la Grande-Décharge. Les sédiments consistent en argile et sable stratifiés. Hauteur du bois dans la partie centrale : 4 pieds (1,2 m).

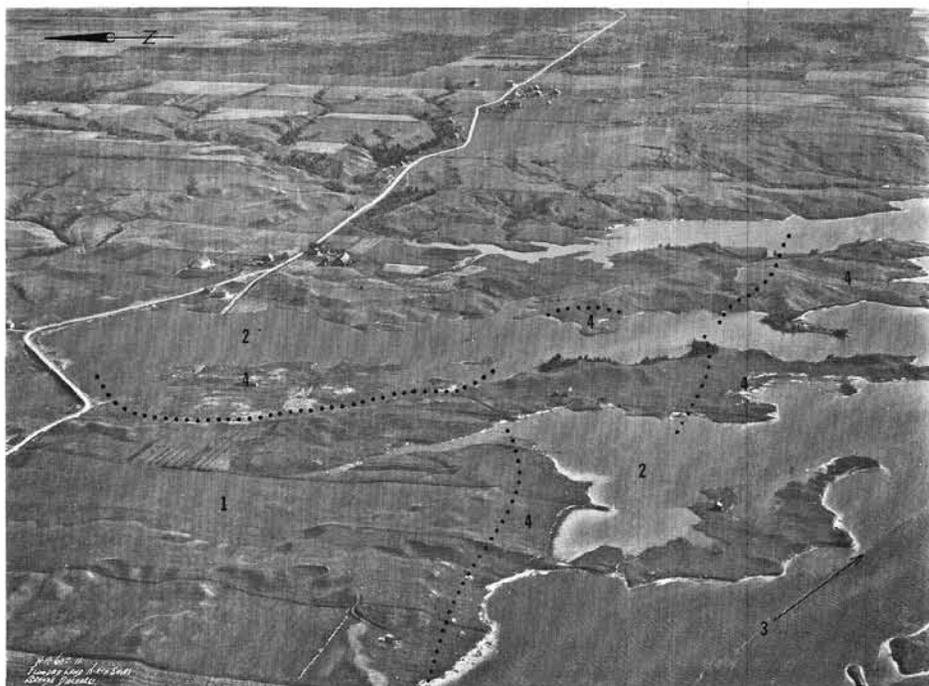
Photo 6 Vue oblique de rentrants du Lac Saint-Jean dûs au relèvement artificiel du niveau des eaux du lac vers 1927 (nord de la Grande-Décharge). Vue vers le nord-est. Le Lac Saint-Jean se trouve au sud par rapport à la photo.

En pointillé, ligne de rivage actuelle (approximative). 1. Plaine d'argile marine. 2. Terres inondées recouvertes d'une dizaine de pieds (3 m) d'eau. 3. Grande-Décharge et sens du courant. 4. Terre arable enlevée par l'érosion littorale de 1927 à 1964.

Si nous comparons la photo 6, prise en 1927, avec la photo 7, datant de 1964, nous remarquons que le littoral a reculé de plusieurs centaines de pieds depuis 37 ans et qu'une partie importante de terre arable a été enlevée par l'érosion littorale, celle-ci étant d'autant plus facile que nous sommes dans une région argileuse (photo 8). Des enquêtes effectuées au cours de l'été 1966 parmi les habitants de Saint-Cœur-de-Marie, accompagnées de levés détaillés de terrain et de photographies prises au sol à différentes époques,

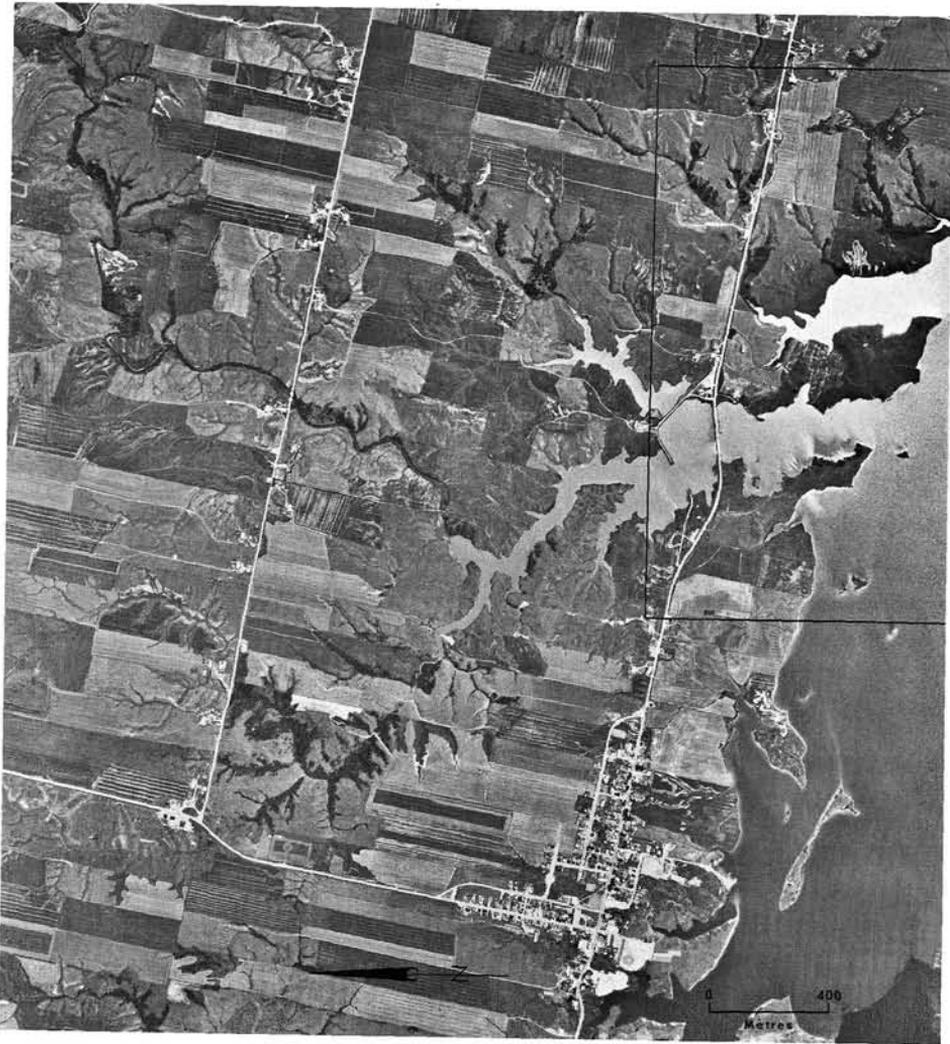
Photo 7 *Vue aérienne verticale d'une partie de la Grande-Décharge aux environs de Saint-Cœur-de-Marie. Le rectangle représente la région couverte par la photo 6. Comparez ces deux photos.*

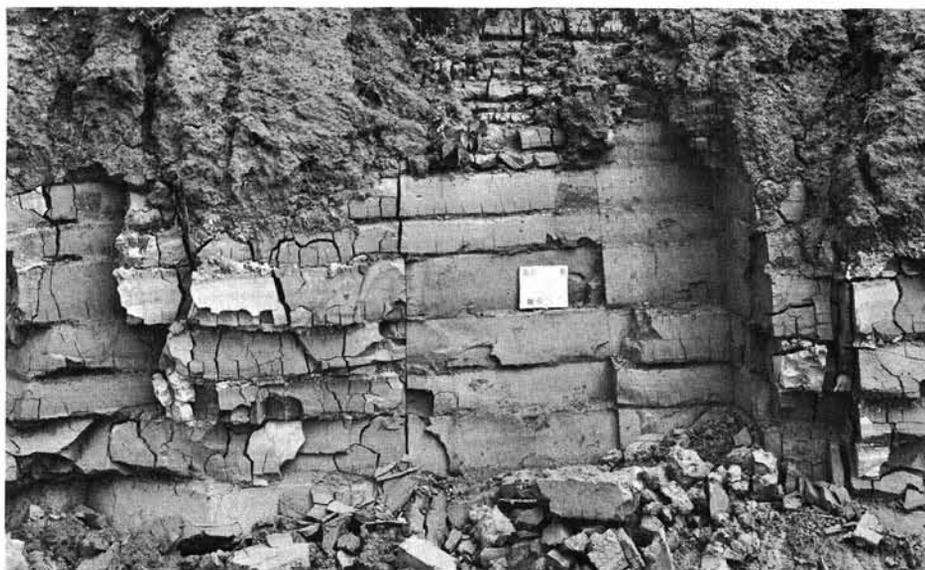
Photo 8 Coupe verticale montrant des argiles et sables stratifiés horizontalement dans la Grande-Décharge. Sous l'action des vagues, l'argile se débite aisément et s'affaisse en paquets au pied de la falaise.

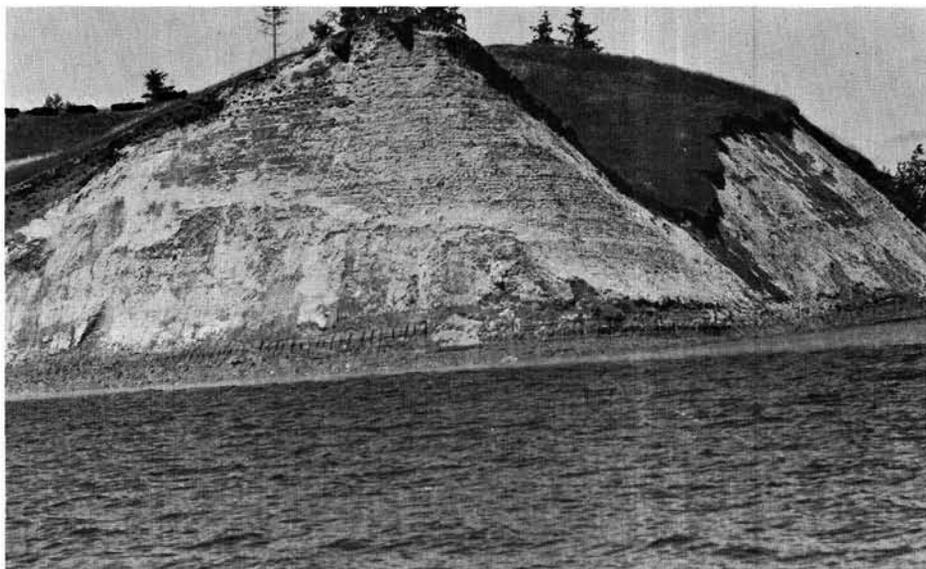
Photo 9 Falaise mise à vif sous l'action des vagues dans des argiles et sables marins horizontalement stratifiés sur la rive nord de la Grande-Décharge au sud de Saint-Coeur-de-Marie. En tireté, (partie supérieure gauche de la photo), ligne de rivage actuelle (approximative). Hauteur de la falaise : 30 pieds (10 m).

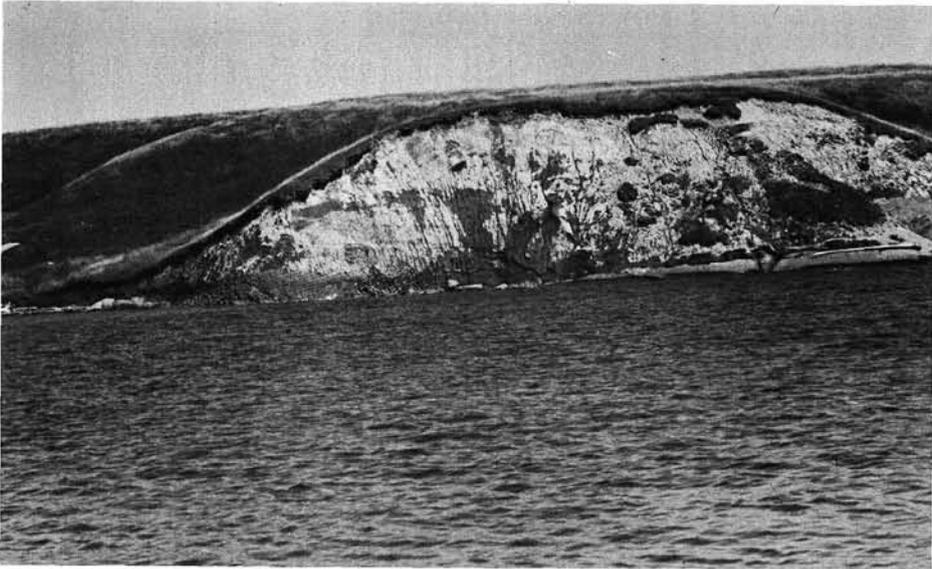
Photo 10 Cette photo, prise au cours du mois de juillet 1968, montre la même région que la photo 9. Elle permet de se rendre compte des nombreux changements qui se produisent annuellement le long du rivage de la Grande-Décharge.

La falaise a reculé considérablement et les arbres apparaissant sur la photo 9 ont tous été enlevés par l'érosion.

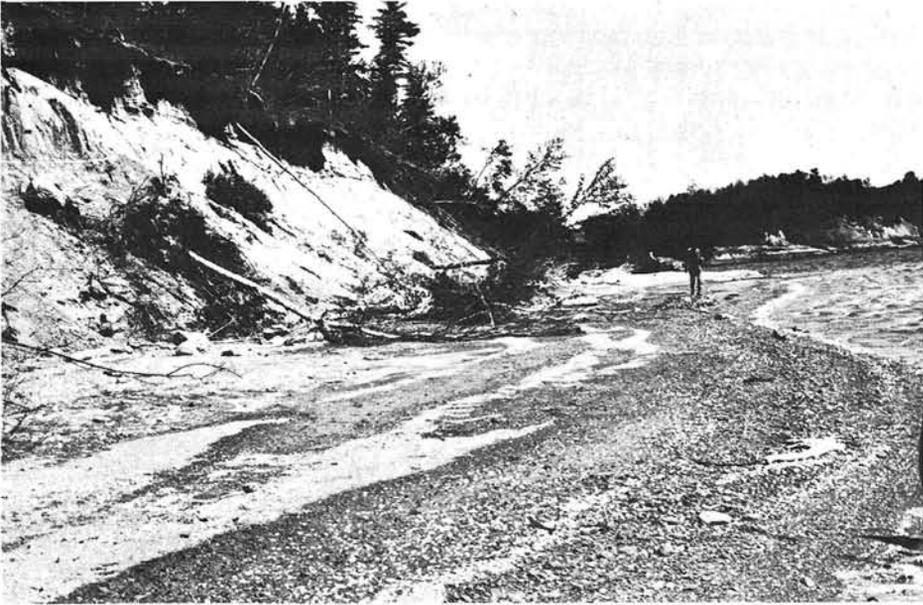
Photo 11 *Érosion littorale dans des sables marins stratifiés horizontalement au S-E de Saint-Henri-de-Taillon (partie est du lac).*
