# Plus que le ravalement d'une façade

## Le nouveau siège international d'Alcan au centre-ville de Montréal

Julia Gersovitz

Number 18, Winter 1983

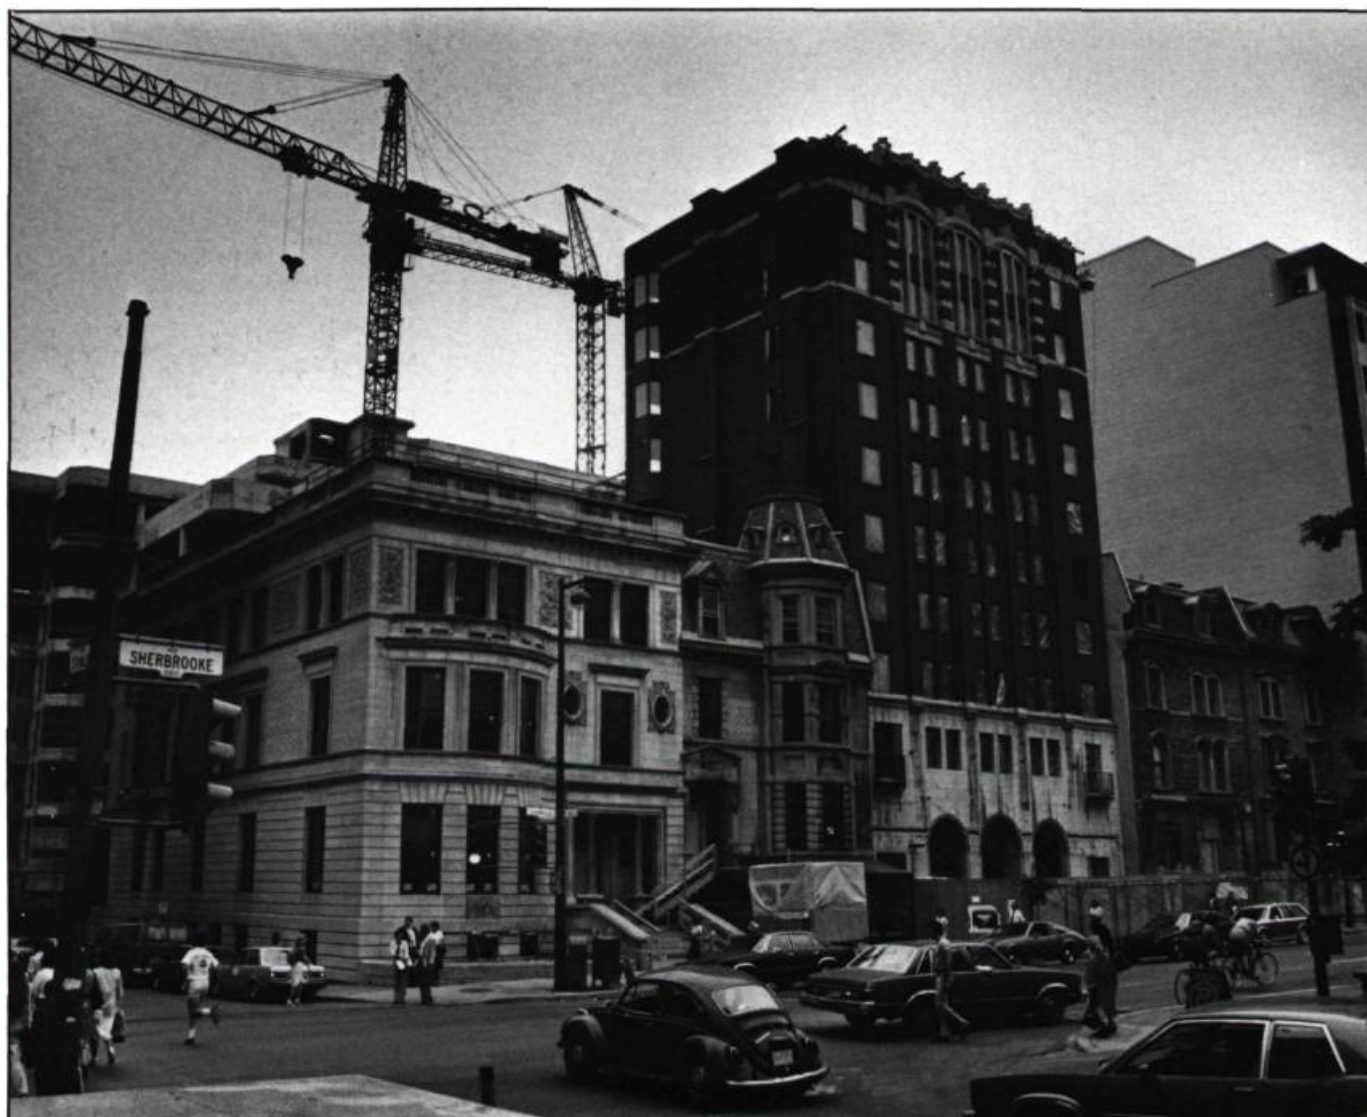
La maison Alcan réunit cinq édifices (de gauche à droite) la maison Atholstan (1895), la maison Beïque (1893), l'hôtel Berkeley (1928), la maison Holland (1872) et un nouvel édifice de huit étages ne paraissant pas sur cette photo.

La Maison Alcan est donc un complexe composé de cinq immeubles: quatre propriétés appartenant à l'histoire de la rue Sherbrooke et un nouvel édifice de huit étages, recouvert d'aluminium et rattaché aux précédents par un atrium haut de 90 pieds coiffé d'une immense verrière. Son emplacement est délimité au nord par la rue Sherbrooke, à l'est par la rue Stanley, à l'ouest par la rue Drummond. Il est bordé au sud par un petit parc ouvert au public et donnant sur deux immeubles de l'Armée du Salut, une tour de sept étages, habillée elle aussi d'aluminium, et la Citadel Church, lieu de culte néo-classique datant de 1906.

Aujourd'hui, les rares vestiges de ce passé sont précieux. Quelques vieilles demeures, parmi les mieux conservées, sont concentrées entre les rues Drummond et Stanley et comprennent notamment trois des maisons achetées par Alcan: la maison Holland (1872), la maison Beïque (1893) et la maison Atholstan (1895). La quatrième propriété d'Alcan, l'hôtel Berkeley (1928), est un immeuble de dix étages maintenant assez ancien pour qu'en soit reconnu le caractère historique. Il est clair cependant qu'à l'époque où il fut construit, il détonnait à côté de ses voisines victoriennes.
