## L'entretien des cheminées extérieures

Number 22, Winter 1984

# L'ENTRETIEN DES CHEMINÉES EXTÉRIEURES

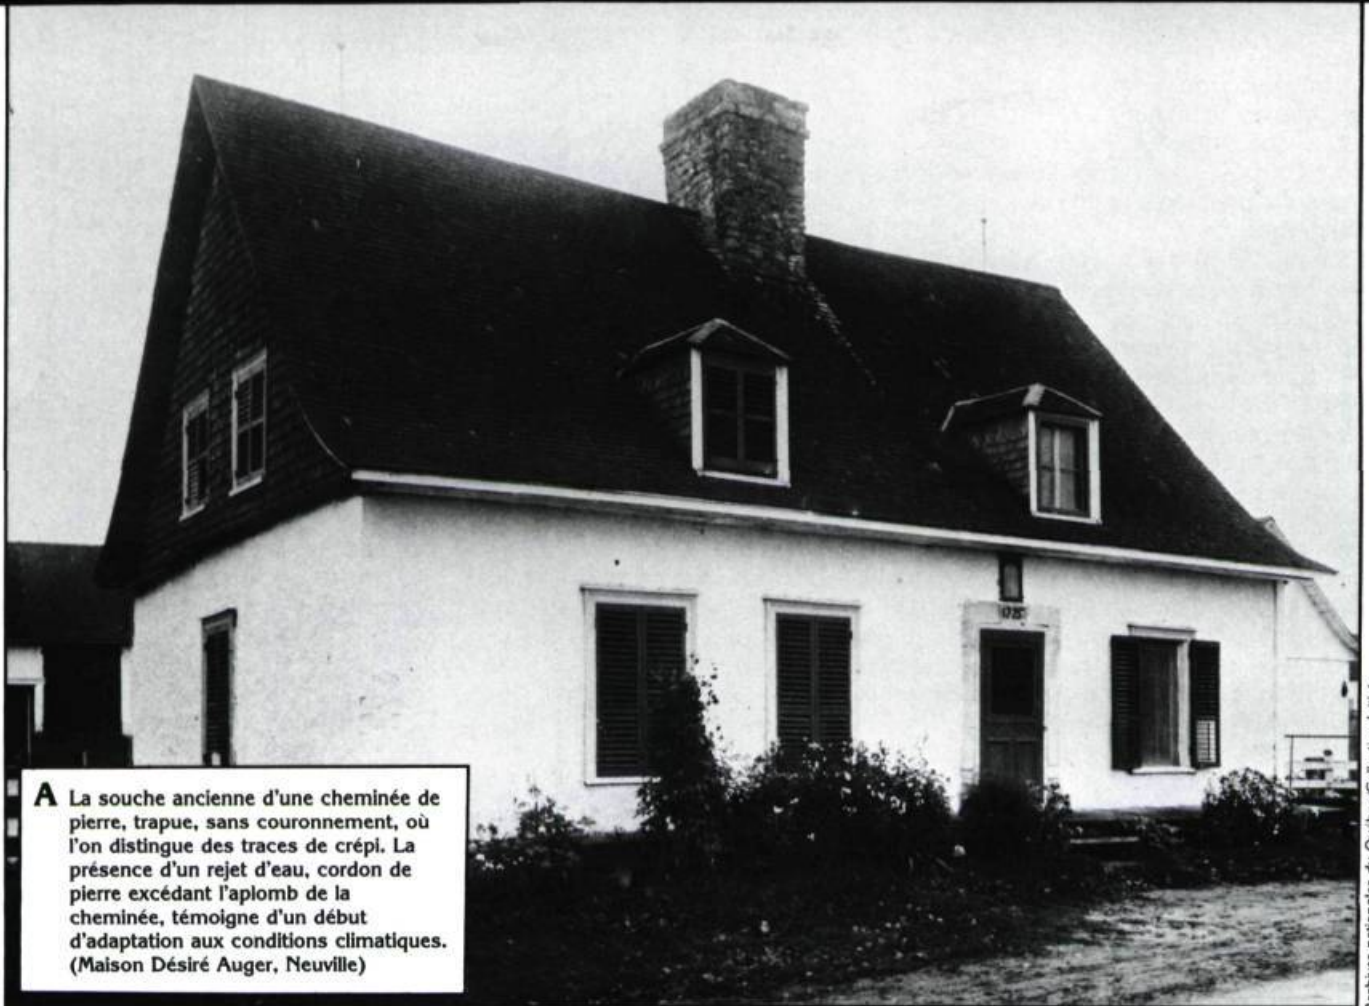
**A** La souche ancienne d'une cheminée de pierre, trapue, sans couronnement, où l'on distingue des traces de crépi. La présence d'un rejet d'eau, cordon de pierre excédant l'aplomb de la cheminée, témoigne d'un début d'adaptation aux conditions climatiques. (Maison Désiré Auger, Neuville)

Des cheminées de pierre trapues, souvent crépies, de forme conique, sans couronnement, mitre ni mitron, ornaient les premières habitations aux XVII<sup>e</sup> et XVIII<sup>e</sup> siècles. (illustration A)

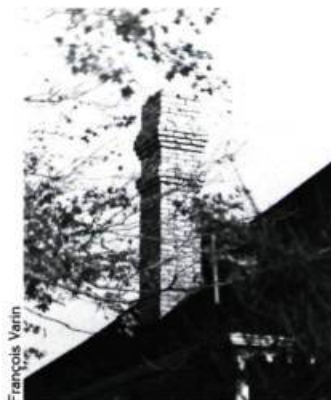
### E

Cheminée modelée d'un bâtiment XIX<sup>e</sup> siècle.

C'est ainsi qu'à la fin du XIX<sup>e</sup> siècle, l'époque victorienne produisit des cheminées étroites et dentelées, souvent en brique, d'une élégance et d'une richesse sans précédent. (illustrations E et F)

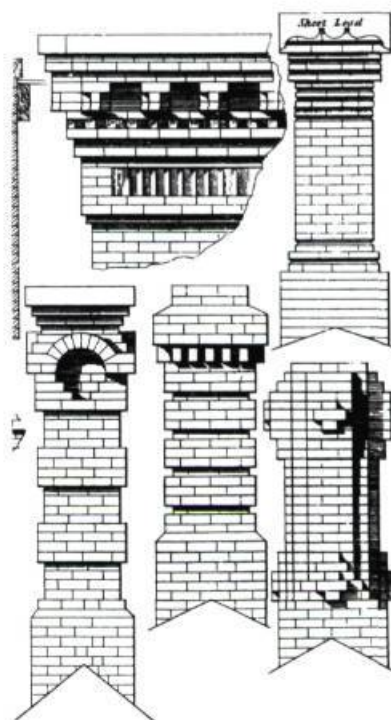
**F**  
(Dessins tirés de Victorian architecture, two pattern books, A.J. Bichnell et W.T. Constock, American Life Fondation, 1975.)

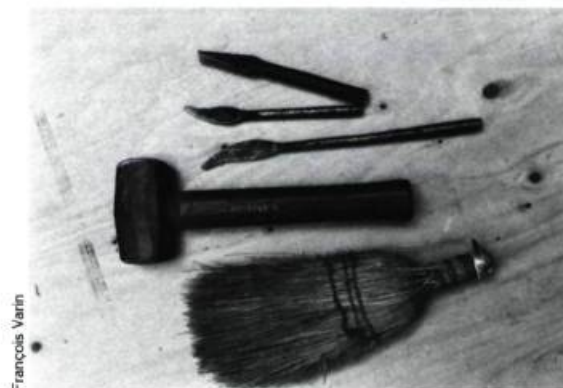
**H**

Outils typiques à utiliser pour vider et retirer les joints. La petite masse et les vide-joints de métal étroits dont on se sert pour nettoyer les joints, puis le petit balais pour dépoussiérer et préparer la surface à rejointoyer. Deux autres outils: des langues de chat utilisées pour appliquer et bien lisser le nouveau mortier dans des joints étroits.

1. Des joints dégradés peuvent être repris à peu de frais. On utilise les outils appropriés pour vider les joints du mortier lâche et on recimente ensuite à l'aide d'un bon mortier à maçonnerie. (illustrations G et H)
