Avec le temps Les mutations du 110 Sainte-Thérèse

Etter, É. (1992). Avec le temps : les mutations du 110 Sainte-Thérèse. *Continuité*, (54), 35-37.

Avec le temps: les mutations du 110 Sainte-Thérèse

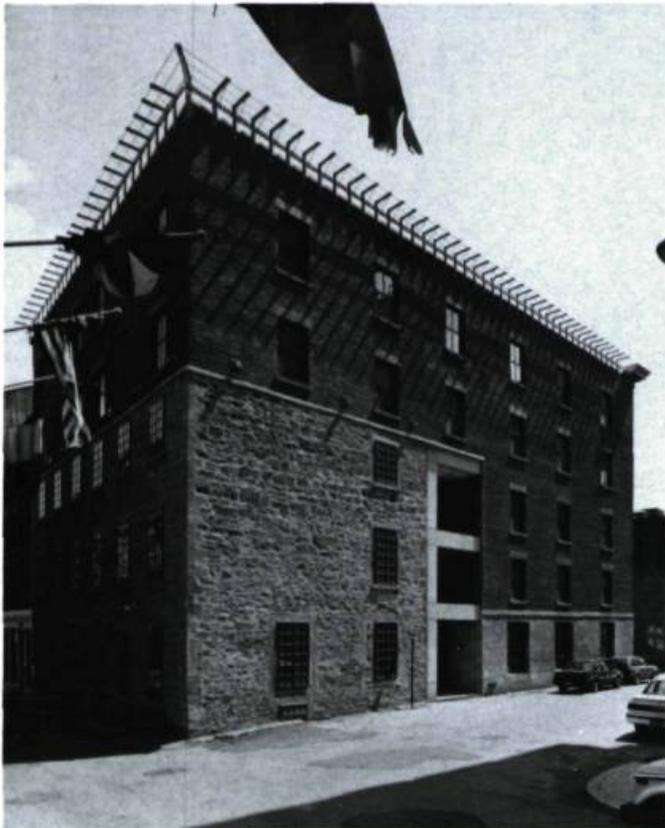
*Le 110 Sainte-Thérèse
après les rénovations.*
Photo: Yves Lefebvre.

Thérèse, on lui a redonné son autonomie initiale. Une autonomie confirmée par les fenêtres en bois munies de carreaux, identiques à celles utilisées lors de la construction. Cet esprit de fidélité envers l'ensemble se traduit également par la fenestration en acier de l'entrepôt.

Le couronnement du 110 Sainte-Thérèse ajoute une note très fin de XX^e siècle: si la corniche de la rue de Vaudreuil a été restaurée, son complément, résolument contempo-

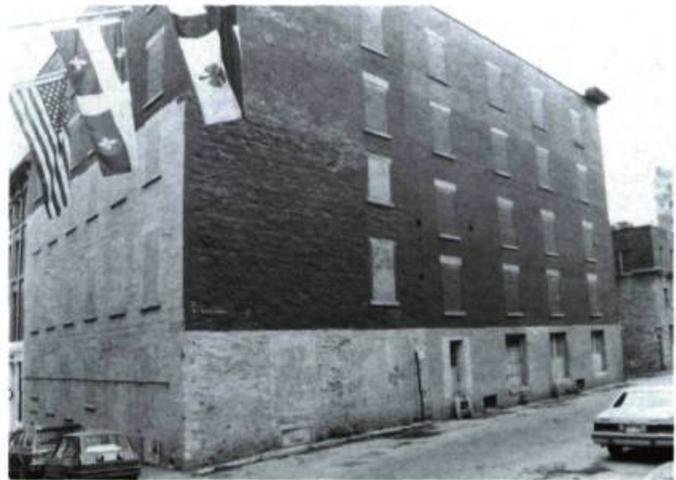
*Le 110 Sainte-Thérèse
avant les rénovations.*
Photo: Les Architectes Boutros
et Pratte.

Maintenant à l'adresse 110, rue Sainte-Thérèse, l'ensemble ne présentait que des façades aux fenêtres placardées et seules des entrées à l'usage

Cet édifice de cinq étages hors sol, disposant d'une superficie de 30 000 pieds carrés excluant le sous-sol, se trouvait donc dans un état de délabrement quelque peu avancé.

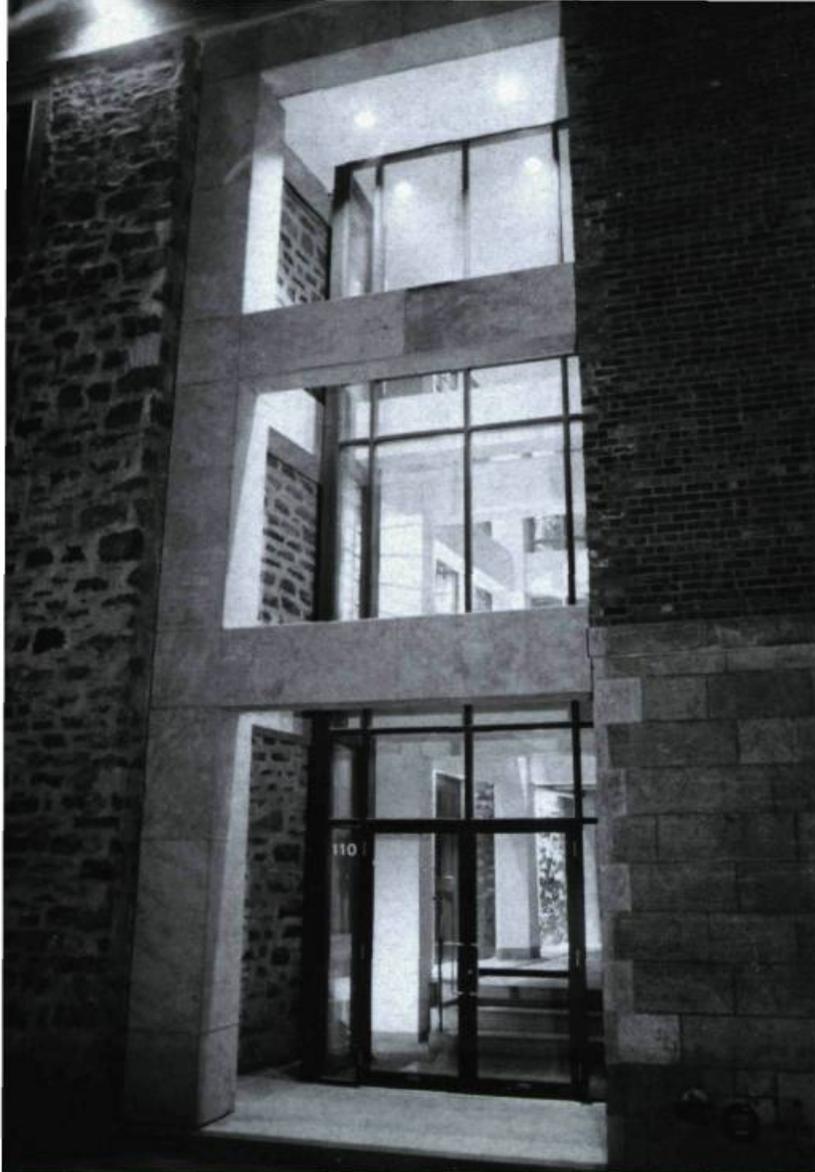
*L'entrée principale
du 110 Sainte-Thérèse.
Photo: Yves Lefebvre.*

La nouvelle entrée du bâtiment, située à l'intersection des deux composantes de l'édifice de la rue Sainte-Thérèse, permet d'en apprécier les différentes vocations historiques et en facilite la lecture par les passants des trois époques marquantes de son évolution: la maison du XVIII^e siècle, l'entrepôt de 1913 et la structure de béton de 1950.

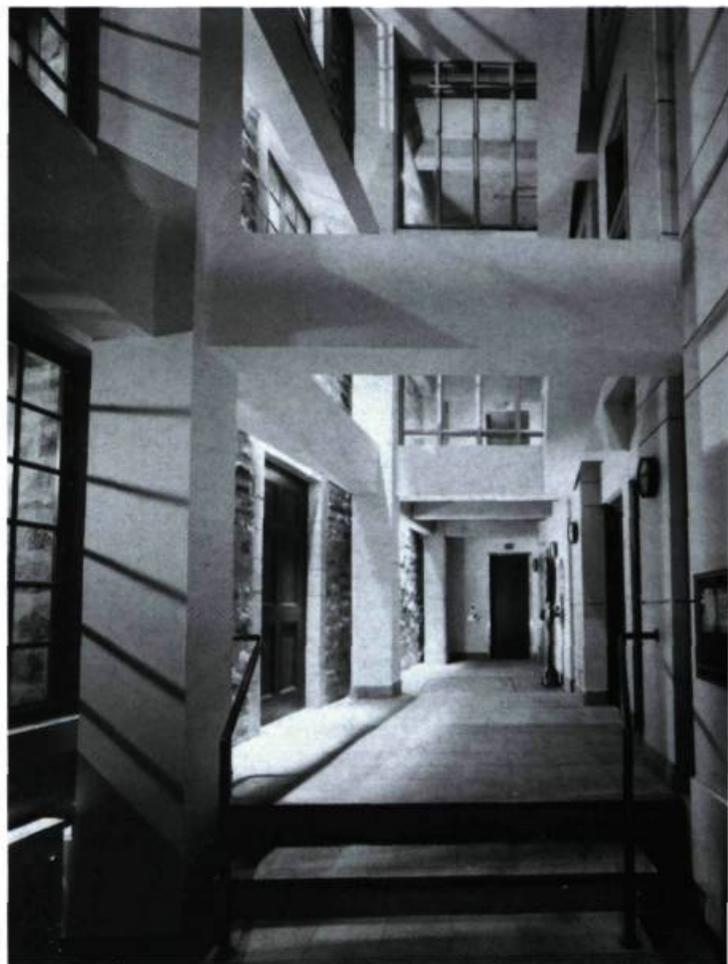
*Nouveau hall d'entrée. Le passage:
croisement des trois époques soit
1815, 1945 et 1991.
Photo: Les Architectes Boutros
et Pratte.*

Cette entrée se veut donc un passage privilégié à travers le temps, un passage dorénavant protégé par une paroi transparente de verre qui préserve la visibilité du nouveau mur arrière en pierre et de la structure de béton existante.

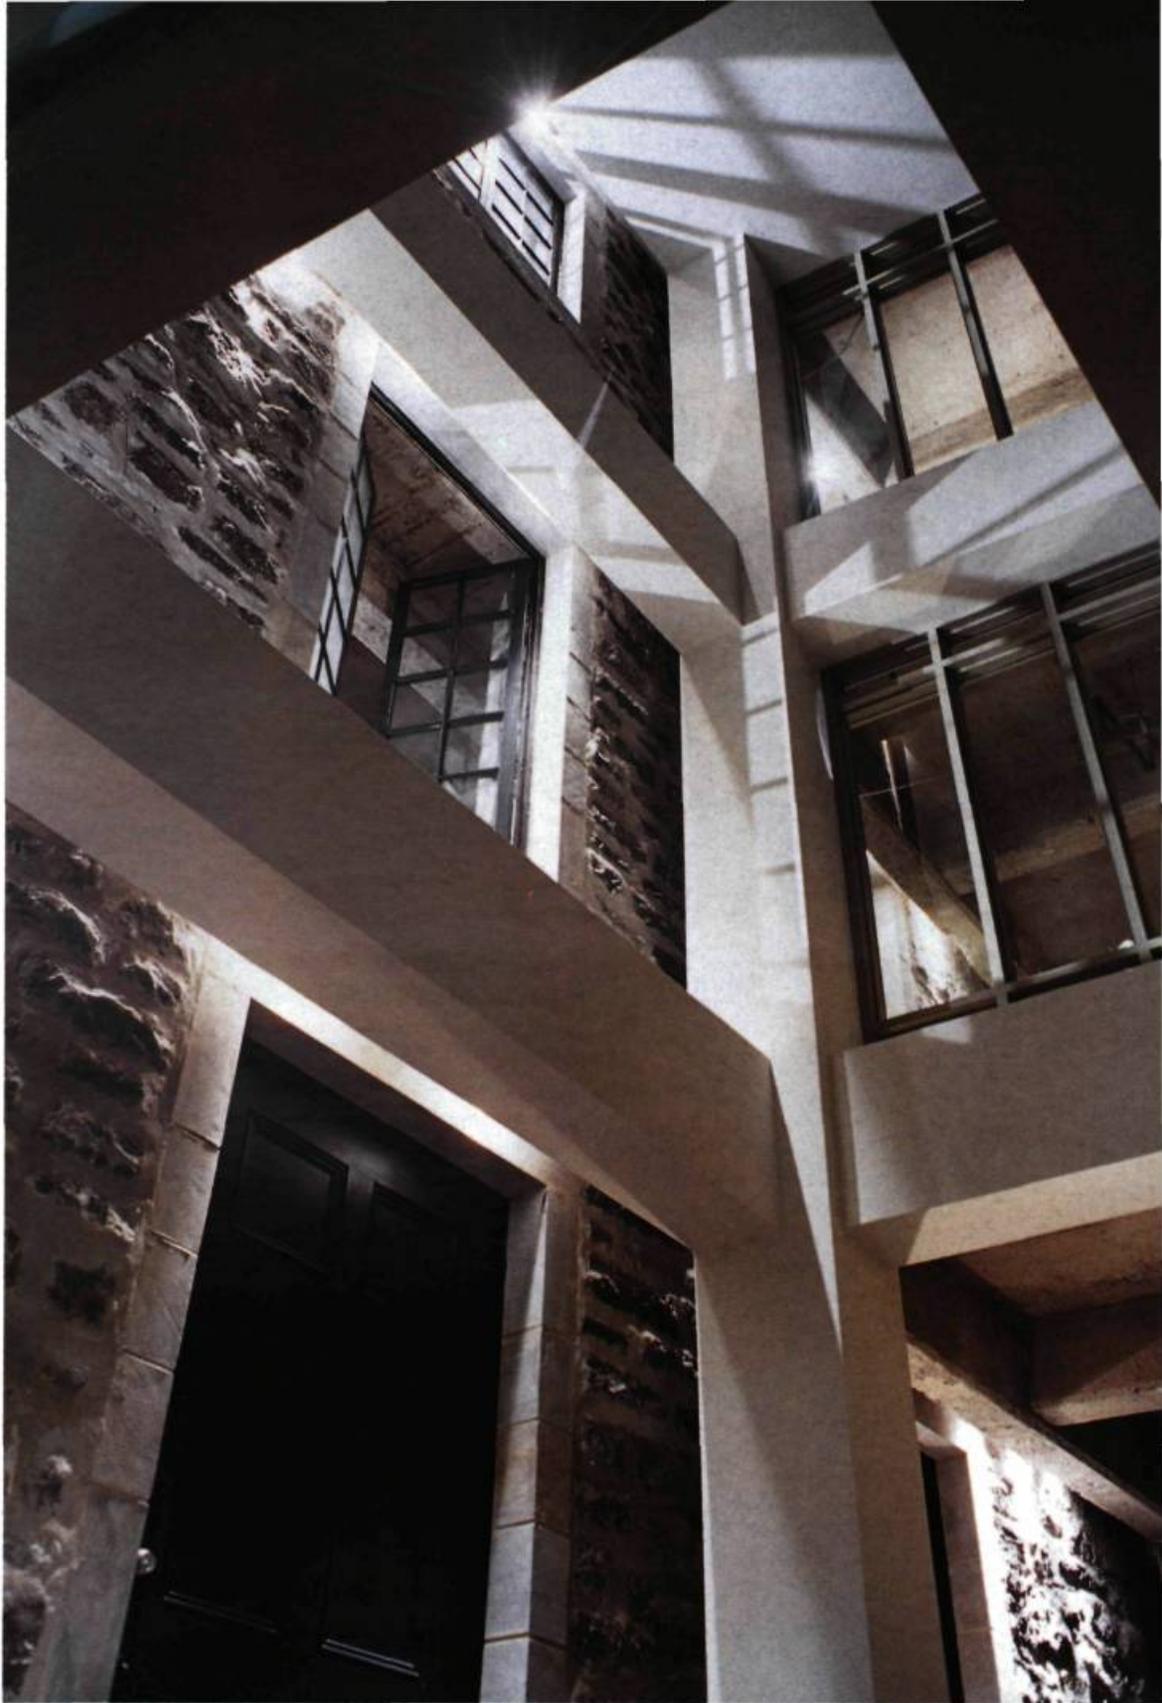
Le nouvel espace intérieur. Une jonction charpente de béton et le mur de pierre reconstruit. Photo: Les Architectes Boutros et Pratte.

dernière mutation a laissé des traces indélébiles, puisque l'ensemble de la structure interne a été refaite en béton armé.

Quant à l'intérieur de l'ensemble, outre le superbe aménagement du hall d'entrée agrémenté d'un subtil jeu d'éclairage, son aspect fonctionnel tient essentiellement à la suppression des obstacles permanents et à la réunion des services tels que les ascenseurs, les escaliers et les toilettes le long du mur mitoyen, libérant ainsi les planchers et les trois façades fenestrées pour recevoir les espaces à bureaux. Cette disposition permet donc une grande souplesse quant aux aménagements possibles de l'espace locatif.
