# UN SAINT RAGAILLARDI

*Au Québec, de nombreuses églises arborent fièrement en fronton la statue de leur saint protecteur. Ces œuvres, pour bon nombre en bois recouvert de métal, encaissent durement les outrages du temps. Devant le défi que constitue la conservation de ces importants témoins de l'art religieux québécois, la restauration du Saint Jacques le Majeur de l'Université du Québec à Montréal apparaît comme une réussite exemplaire.*

par Bernard Mulaire

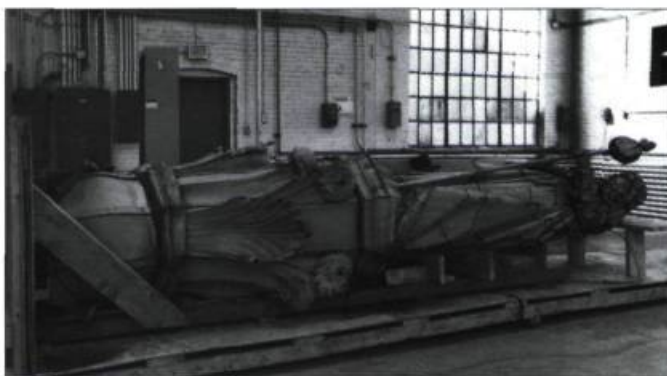
On voit ici la statue dans un entrepôt de l'UQAM avant restauration. On a dû l'amputer de la partie inférieure du pinacle qui lui servait de socle afin de la fixer plus solidement sur la façade de la transept sud.

À l'atelier de Donnacona, la statue a été séparée du pinacle qui lui servait de socle. Le tuyau d'acier, autrefois fixé à la maçonnerie et embrochant la statue à travers le pinacle jusqu'à la poitrine, a été retiré, puis on a ouvert la statue dans le dos et à la base de façon à pouvoir retirer le bois pourri. Dans la cavité que traversait l'ancien tuyau d'acier, on a introduit une structure en acier inoxydable, conçue avec l'apport de l'architecte Denis St-Louis, mandaté pour la restauration de la façade du transept sud de l'église. Produite par Les industries Portneuf, cette structure est pourvue d'un système d'ancrage à la base et d'un anneau sortant à l'arrière de la tête de la statue pour en faciliter le déplacement.

Le bois pourri a été remplacé par du bois neuf traité. Puis on a refermé la chape en métal et retiré les clous de fer que l'on a remplacés par des rivets de cuivre fixant les tôles ensemble plutôt qu'au bois. Après le nettoyage des joints, les sou-

dures ont été refaites avant qu'on nettoie le cuivre au jet de microbilles de verre et qu'on le polisse. Enfin, un produit à l'acrylique contenant un inhibiteur de corrosion a été appliqué sur l'ensemble. Simple travail de ferblantier, le pinacle a été évidé puis muni d'une structure interne d'inox. Les pourtours du pinacle ont aussi été rafraîchis grâce au remplacement d'une palmette perdue au cours des ans. Signe du succès de l'opération: près de 95% des composantes ont été conservées.
