TEXTILE SOUS TRAITEMENT

Le *fil des étoiles*, un textile tridimensionnel de Micheline Beauchemin, a été créé en 1979 pour orner le grand hall central du nouvel édifice du ministère du Revenu du Québec. L'artiste québécoise de réputation internationale s'était vu confier ce mandat de création par le ministère des Travaux publics et de l'Approvisionnement, alors chargé de l'intégration d'œuvres d'art à l'architecture des édifices publics.

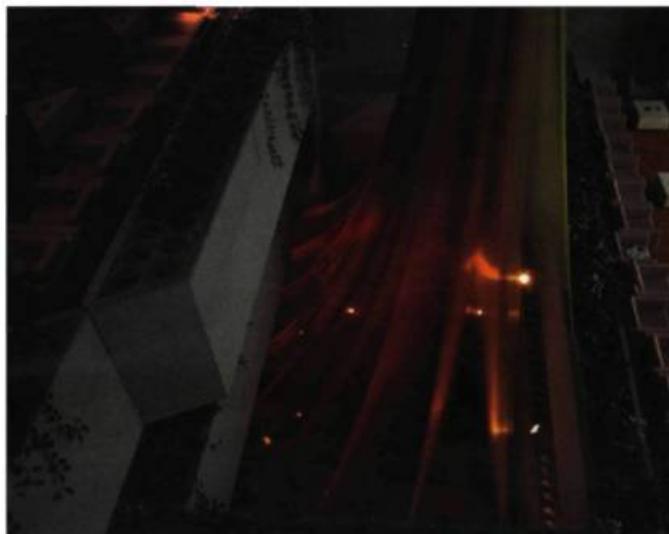
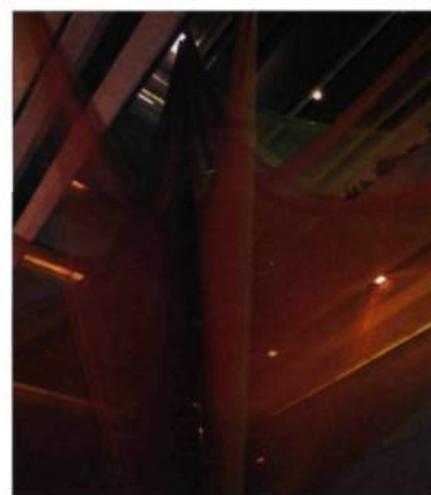
Le fil des étoiles, un textile architectural de Micheline Beauchemin. Un défi de taille pour une œuvre colossale.

Le textile qui orne le grand hall de l'édifice du ministère du Revenu mesure 25 m sur 11 et pèse 1361 kilos. Ses 20 pièces en forme de voiles se déploient sur six étages.

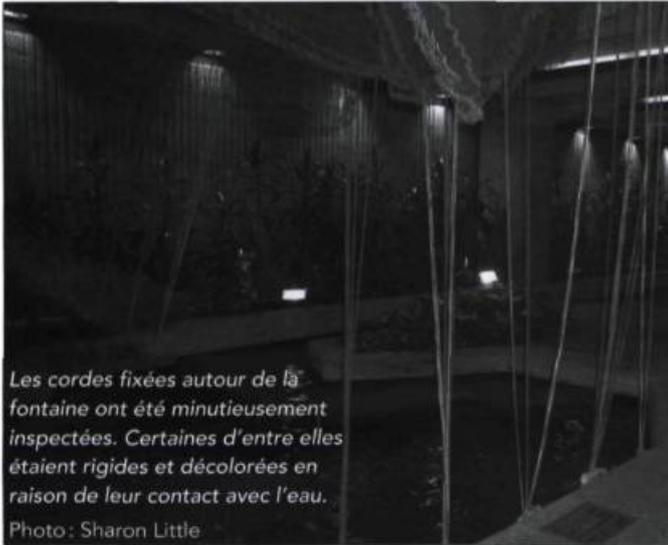
Les cordes fixées autour de la fontaine ont été minutieusement inspectées. Certaines d'entre elles étaient rigides et décolorées en raison de leur contact avec l'eau.

La position de toutes les extrémités des cordes a également été vérifiée, en particulier celle des cordes autour de la fontaine, dont les extrémités immergées ont été relevées.

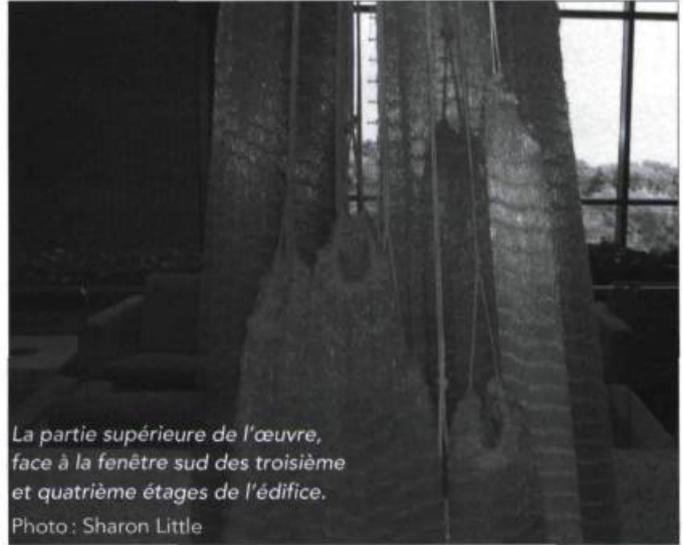
La partie supérieure de l'œuvre, face à la fenêtre sud des troisième et quatrième étages de l'édifice.

en certains endroits de l'édifice, dépassait les recommandations internationales pour des textiles. La détérioration du *Fils des étoiles* est notamment attribuable à la lumière provenant des plafonniers à fluorescents et, surtout, des luminaires de type projecteur. Le fait que le bâtiment soit illuminé 24 heures par jour ajoute au problème. Munir les luminaires de filtres, équiper les projecteurs d'ampoules émettant des rayons diffus et réduire le nombre de projecteurs superflus pourraient permettre de s'approcher des normes.
