## ÉTUDE DE MARCHÉ

*En 2010, 50 ans après sa fermeture, le Marché Saint-Jacques retrouvait ses étals, ses produits frais, ses odeurs attirantes. Si ce retour aux sources augure bien pour sa conservation à venir, les transformations qu'il a subies l'ont cependant privé de plusieurs caractéristiques distinctives.*

Construit en 1931 à l'angle des rues Amherst et Ontario, à Montréal, le Marché Saint-Jacques est l'un des plus beaux édifices Art déco de la ville, qui l'a reconnu comme un « immeuble de valeur patrimoniale exceptionnelle ». Il témoigne aussi des programmes gouvernementaux et municipaux de création d'emplois dans le secteur de la construction en réaction à la crise de 1929.

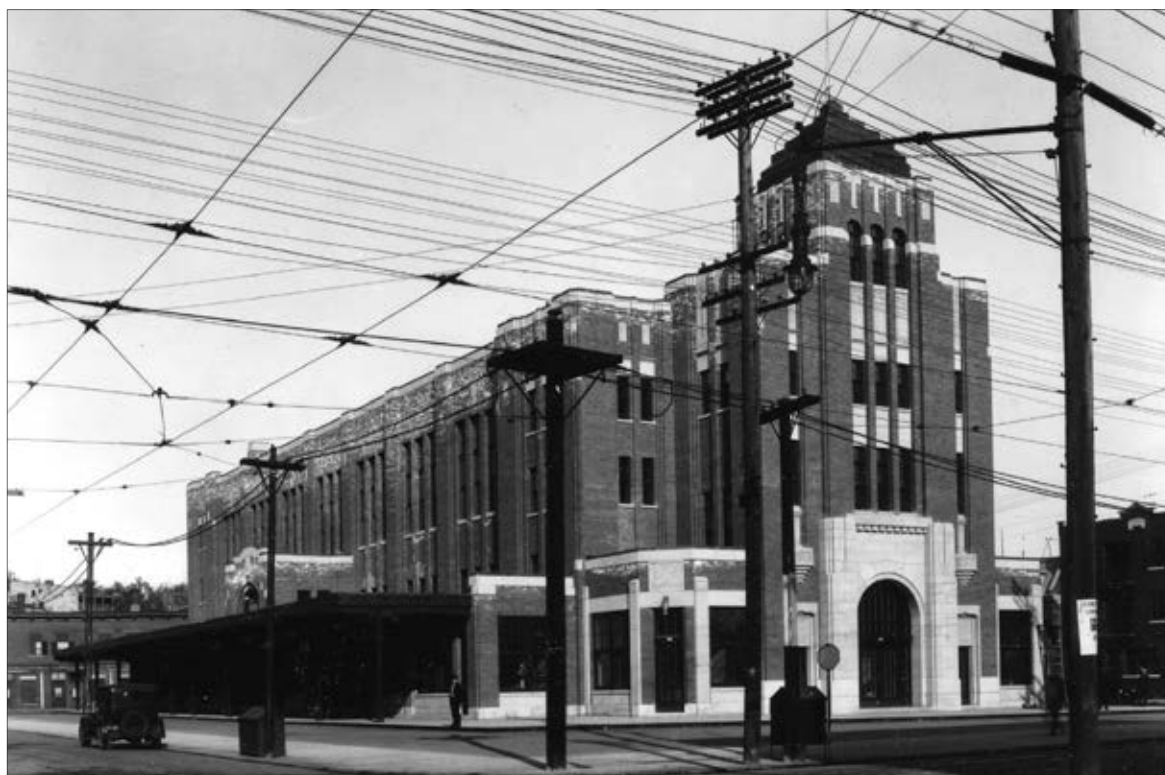
*Le Marché Saint-Jacques, un des plus beaux édifices Art déco de Montréal, peu après sa construction en 1931*

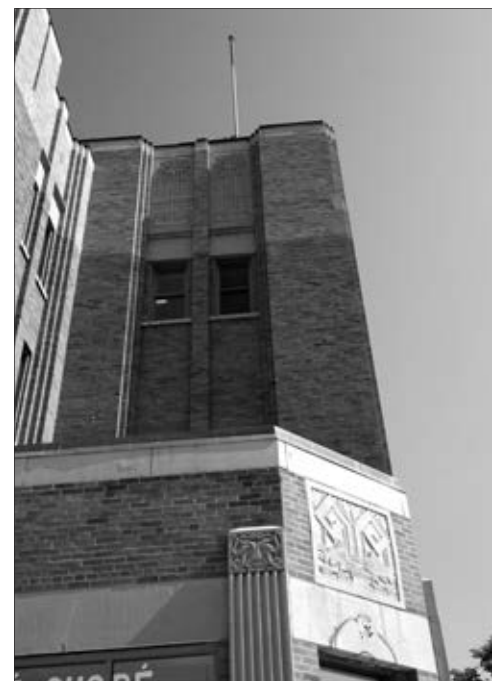
*L'extérieur du Marché Saint-Jacques a été bien conservé, notamment ses bas-reliefs, mais les briques posées en haut des murs en 1997 tranchent avec les briques d'origine.*

Si le recouvrement de la pyramide en cuivre est à saluer, les nouvelles briques, plus claires, tranchent avec celles d'origine. Des briques plus foncées auraient assuré une meilleure intégration.

Plusieurs des bâtiments de cette époque ont perdu leur fonction d'origine et les nouvelles vocations ont nécessité l'adaptation de l'espace et des dispositifs techniques. Les caractéristiques architecturales du Marché Saint-Jacques ont été largement modifiées, on a rénové plutôt que de restaurer. Les châssis ont été remplacés, les intérieurs évidés. L'extérieur du marché a toutefois été bien conservé, notamment les bas-reliefs.

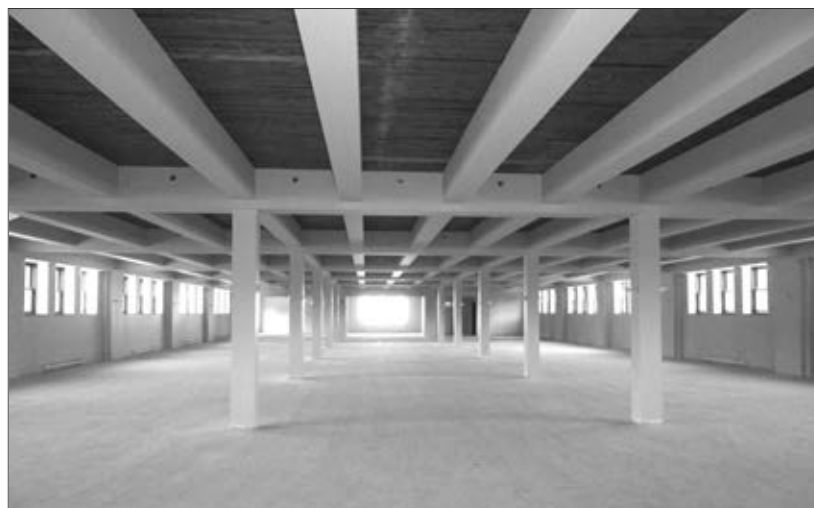
*On peut notamment se réjouir de la conservation d'éléments architecturaux intéressants, tels les plafonds de bois du premier étage datant des années 1960.*

Dès 2010, le Marché Saint-Jacques rouvre ses portes, fort de nouvelles boutiques. Des efforts de conservation du patrimoine sont notables : la reprise de la fonction initiale du marché, la conservation d'éléments architecturaux intéressants, tels que le plafond en bois du premier étage datant des années 1960, le carrelage et les décorations Art déco en plâtre sur les murs, au rez-de-chaussée. Cependant, ces dernières auraient pu être mieux mises en valeur ; les enseignes les dissimulent partiellement.
