# Histoire d'une renaissance

Immeuble emblématique de Montréal depuis plus d'un siècle, l'ancien magasin-entrepôt Rodier avait besoin d'interventions majeures. Grâce à l'engagement de son nouveau propriétaire et aux efforts de plusieurs acteurs, sa pérennité est désormais assurée.

À la frontière du Vieux-Montréal, dans l'arrondissement du Sud-Ouest, s'élève le Rodier. Construit à partir de 1875, ce bâtiment atypique par sa forme triangulaire est l'un des premiers ouvrages de type Flatiron en Amérique du Nord. Il est ceinturé par trois rues, soit Saint-Maurice, de l'Inspecteur et Notre-Dame Ouest.

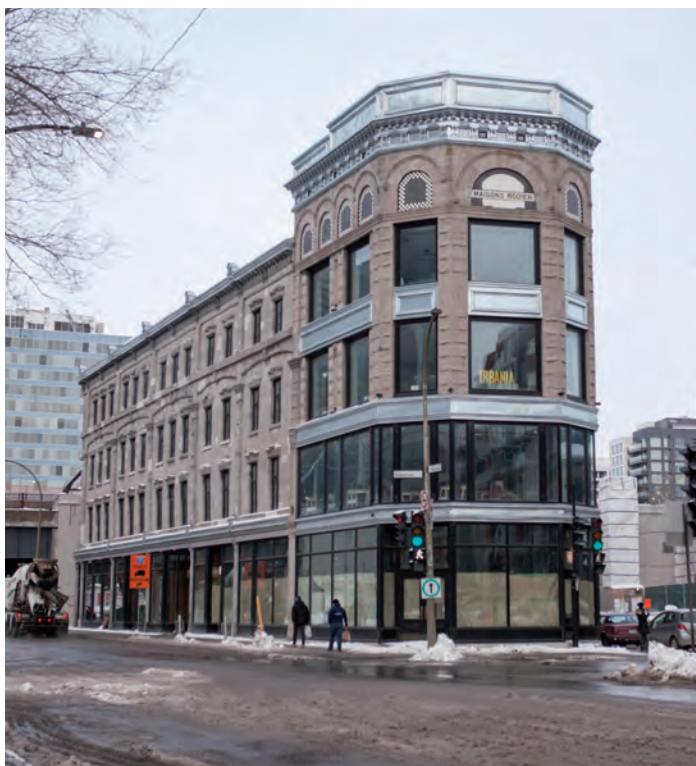
L'un des traits distinctifs du Rodier réside dans son extrémité arrondie parée de larges vitrines.

L'un des traits distinctifs du Rodier réside dans son extrémité arrondie parée de larges vitrines, du rez-de-chaussée au troisième étage. Les espaces intérieurs, quant à

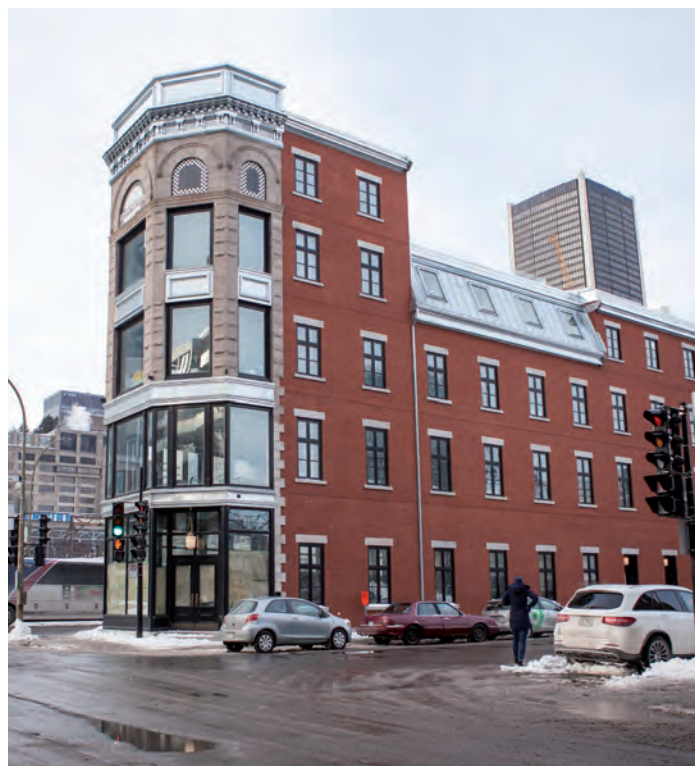
Les façades en pierre ont été restaurées. En revanche, celle en brique, trop endommagée, a été reconstruite avec un matériau similaire à celui d'origine.

À la lumière des informations recueillies, les emblématiques vitrines sont réhabilitées avec des fenêtres à isolation thermique, afin d'assurer la performance énergétique de l'édifice, et leurs cadres sont restaurés ou reproduits à l'identique avec leurs moulures crénelées. Les façades en pierre sont elles aussi restaurées tandis que celle en brique, profondément endommagée, est entièrement démantelée, puis reconstruite avec des briques en tout point similaires. La structure est également renforcée pour répondre aux exigences parasismiques.

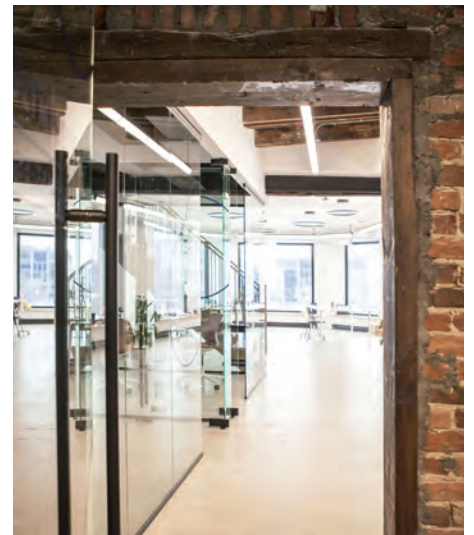
L'aménagement intérieur met en valeur les structures et les matériaux d'origine.

eux, ont été teints par leurs usages successifs. Des colonnes en fonte y reprennent le rôle structurel de celles situées à l'extérieur, permettant un dégagement maximal et un raffinement du décor dans les espaces réservés à la clientèle. Les composantes particulières du Rodier ont exigé beaucoup d'inventivité de la part des experts impliqués dans la remise en valeur du lieu.

Finalement, les colonnes en fonte, éléments caractéristiques essentiels, sont restaurées et renforcées pour préserver leur rôle structurel. À chaque intervention, une attention toute particulière est portée aux matériaux et aux techniques de construction utilisés afin qu'ils correspondent le plus étroitement possible à ceux d'origine.
