# L'expérience vécue de personnes ayant des incapacités en visite dans un centre commercial rénové

Geneviève de Repentigny-Roberge, Guylaine Le Dorze and Tiiu Poldma

Volume 7, Number 1, Winter 2020

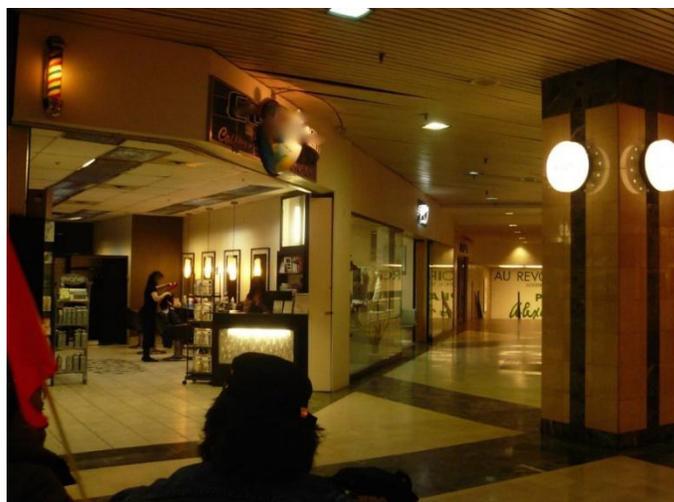
Avant les rénovations, la luminosité était pauvre (e240), avec des zones d'ombre et, surtout, plusieurs zones inégales en qualité de lumière, ce qui nuisait à la bonne visibilité. Les multiples contrastes et le manque de clarté rendaient l'environnement difficile à déchiffrer pour les personnes ayant des incapacités visuelles. Les rénovations ont beaucoup changé cet aspect, mais cela n'a pas été relevé par les participants, peut-être parce que l'éclairage est maintenant adéquat et que cette caractéristique passe inaperçue. En effet, l'analyse de photos (voir des exemples aux Figures 1 et 2) a permis de constater qu'après les rénovations, il y a davantage de clarté et de lumière et moins d'ombre – les corridors sont mieux éclairés –, ce qui augmente le confort et permet, par exemple, à une personne de prendre plus aisément des décisions quant à ses déplacements. Des éblouissements majeurs ont été atténués puis des contrastes visuels ont été insérés dans les planchers afin d'agir comme des repères et de fournir des informations sur le monde environnant, par exemple la présence d'un escalier ou d'une porte (e2401).

Figure 1. L'intérieur avant les rénovations.

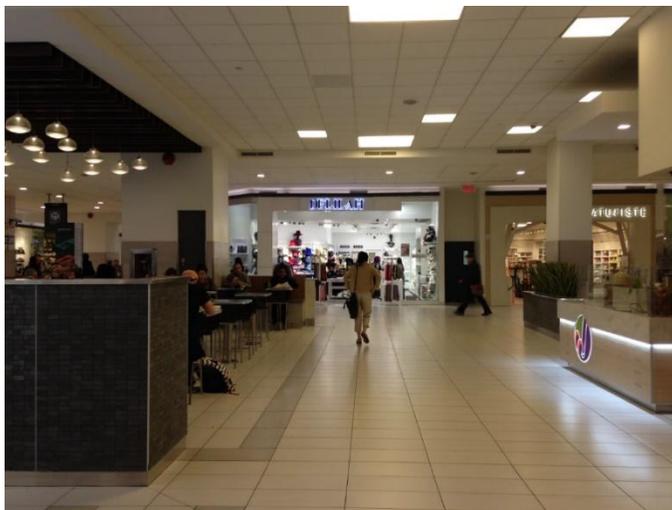
Figure 2. L'intérieur après les rénovations

Ce changement en lien avec l'éclairage et les contrastes est une amélioration positive et sans doute un facilitateur à l'expérience dans le lieu.
