## La mэрule pleureuse, *Serpula lacrymans* : revue de la situation historique et des interventions possibles

### Dry rot fungus, *Serpula lacrymans*: A review of the historical situation and possible interventions

Pierre DesRochers, Vicky Huppé, Jean-Marc Leclerc and Pierre Chevalier

Volume 97, Number 1, 2017

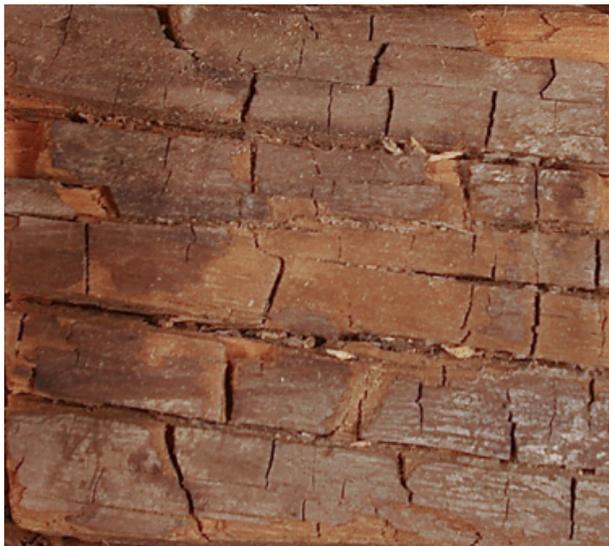
Figure 1. Carie brune cubique causée par *S. lacrymans*. Le bois est brun et craquelé. Spécimen QFB-2758.

produites lorsque que la chaleur devient trop élevée ou que l'humidité diminue à un niveau inadéquat pour la croissance de la mэрule (Maurice *et al.* 2011a; Schmidt 2007; Watkinson et Eastwood 2012). Ces spores constituent une forme de conservation de *S. lacrymans* jusqu'au retour de conditions favorables dans les bois infectés ou dans les fondations de maçonnerie. Le bois contaminé devient brun, sec et craquelé (Pomerleau 1980; Fig. 1) et perd sa solidité (Pinto 2008; Schmidt 2006).

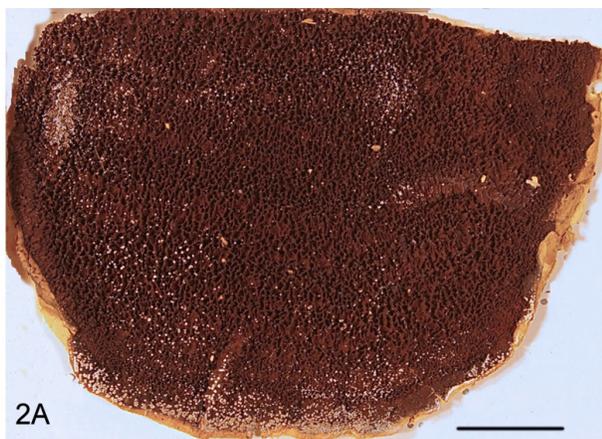
**Figure 2. Fructifications de *Serpula lacrymans*.** a) Vue en plan de l'hyménium merulioïde et labyrinthique du spécimen QFB-10239 mesurant 110 mm x 79 mm, à marge blanchâtre. Échelle : 20 mm. b) Vue en coupe longitudinale du spécimen QFB-16652 mesurant 4-18 mm d'épaisseur sur 58 mm de longueur, de forme effusée-réfléchie (en tablette). Échelle : 10 mm.

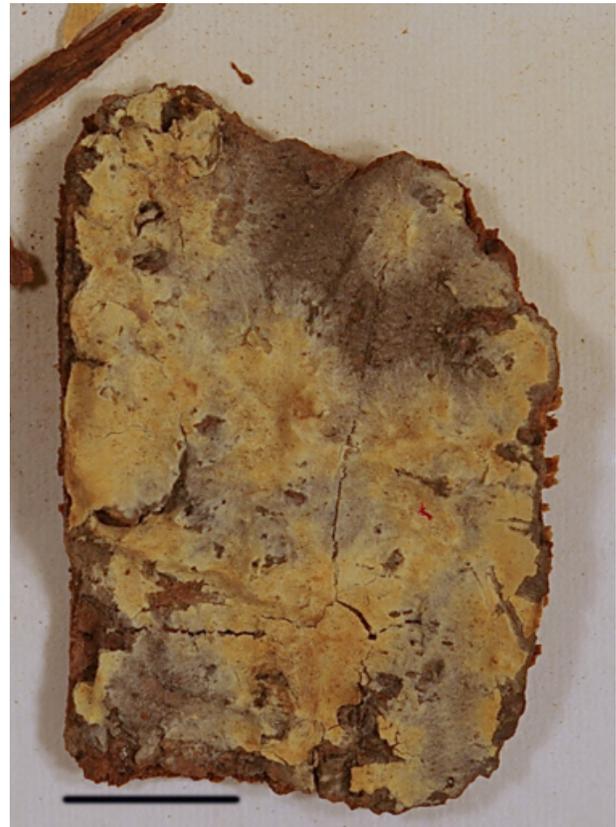
Figure 3. Fructification mince, résupinée et adnée de *C. puteana* sur sapin baumier. Spécimen FFB-95 de l'Herbier de pathologie du Centre de foresterie de l'Atlantique, à Fredericton. Échelle : 20 mm.
