# PLUS QUE LE RAVALEMENT D'UNE FAÇADE

## LE NOUVEAU SIÈGE INTERNATIONAL D'ALCAN AU CENTRE-VILLE DE MONTRÉAL

par Julia Gersovitz, architecte

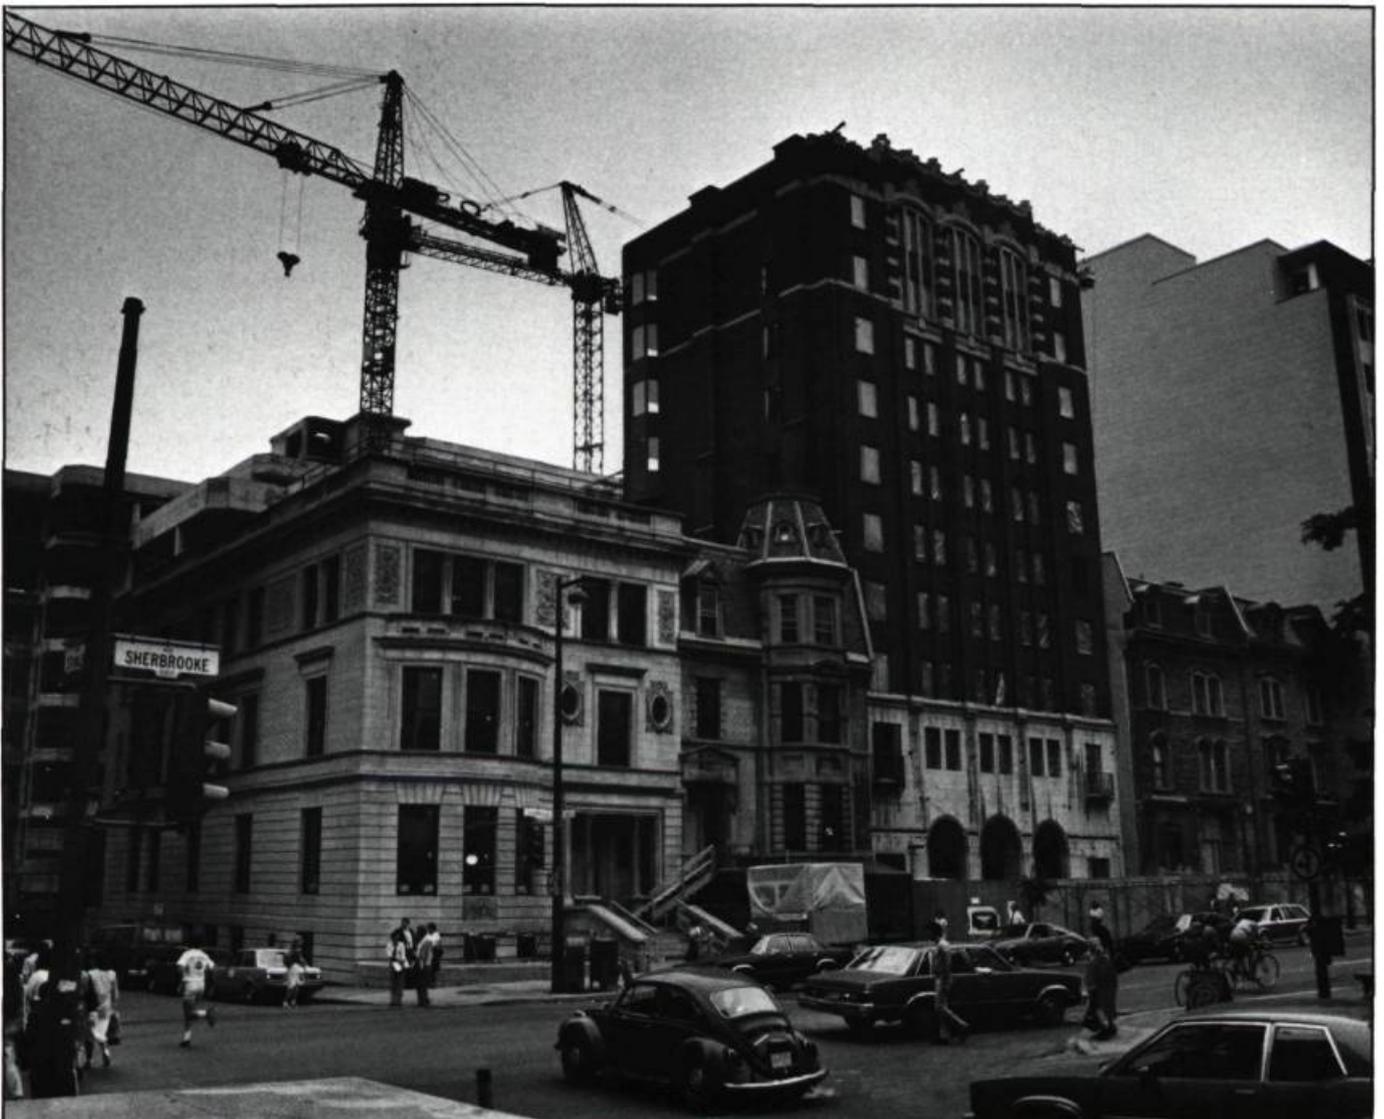
La maison Alcan réunit cinq édifices (de gauche à droite) la maison Atholstan (1895), la maison Beïque (1893), l'hôtel Berkeley (1928), la maison Holland (1872) et un nouvel édifice de huit étages ne paraissant pas sur cette photo.

La Maison Alcan est donc un complexe composé de cinq immeubles: quatre propriétés appartenant à l'histoire de la rue Sherbrooke et un nouvel édifice de huit étages, recouvert d'aluminium et rattaché aux précédents par un atrium haut de 90 pieds coiffé d'une immense verrière. Son emplacement est délimité au nord par la rue Sherbrooke, à l'est par la rue Stanley, à l'ouest par la rue Drummond. Il est bordé au sud par un petit parc ouvert au public et donnant sur deux immeubles de l'Armée du Salut, une tour de sept étages, habillée elle aussi d'aluminium, et la Citadel Church, lieu de culte néo-classique datant de 1906.

Aujourd'hui, les rares vestiges de ce passé sont précieux. Quelques vieilles demeures, parmi les mieux conservées, sont concentrées entre les rues Drummond et Stanley et comprennent notamment trois des maisons achetées par Alcan: la maison Holland (1872), la maison Beïque (1893) et la maison Atholstan (1895). La quatrième propriété d'Alcan, l'hôtel Berkeley (1928), est un immeuble de dix étages maintenant assez ancien pour qu'en soit reconnu le caractère historique. Il est clair cependant qu'à l'époque où il fut construit, il détonnait à côté de ses voisines victoriennes.

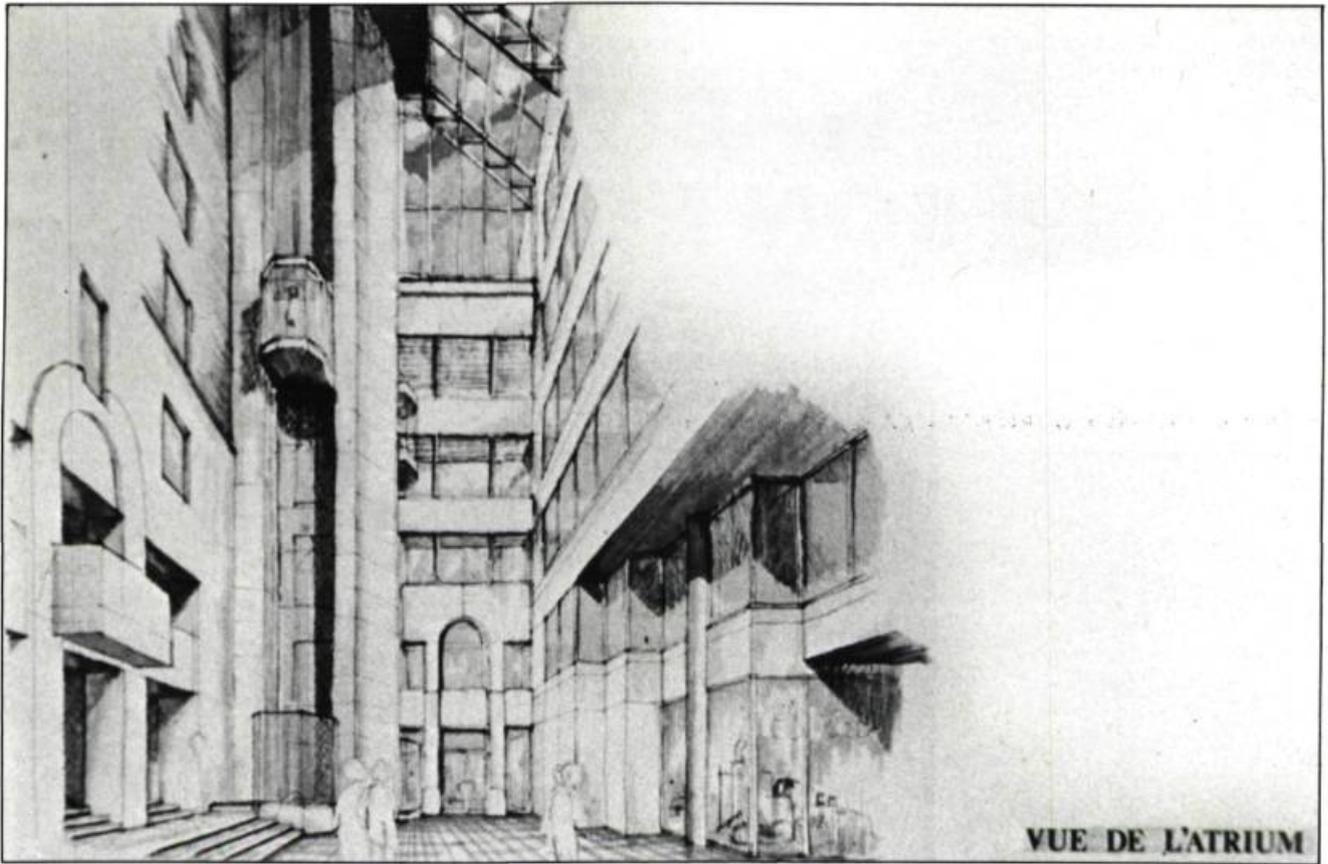
Un atrium de 90 pieds rattache les vieux édifices de la rue Sherbrooke avec le nouveau bâtiment de huit étages.

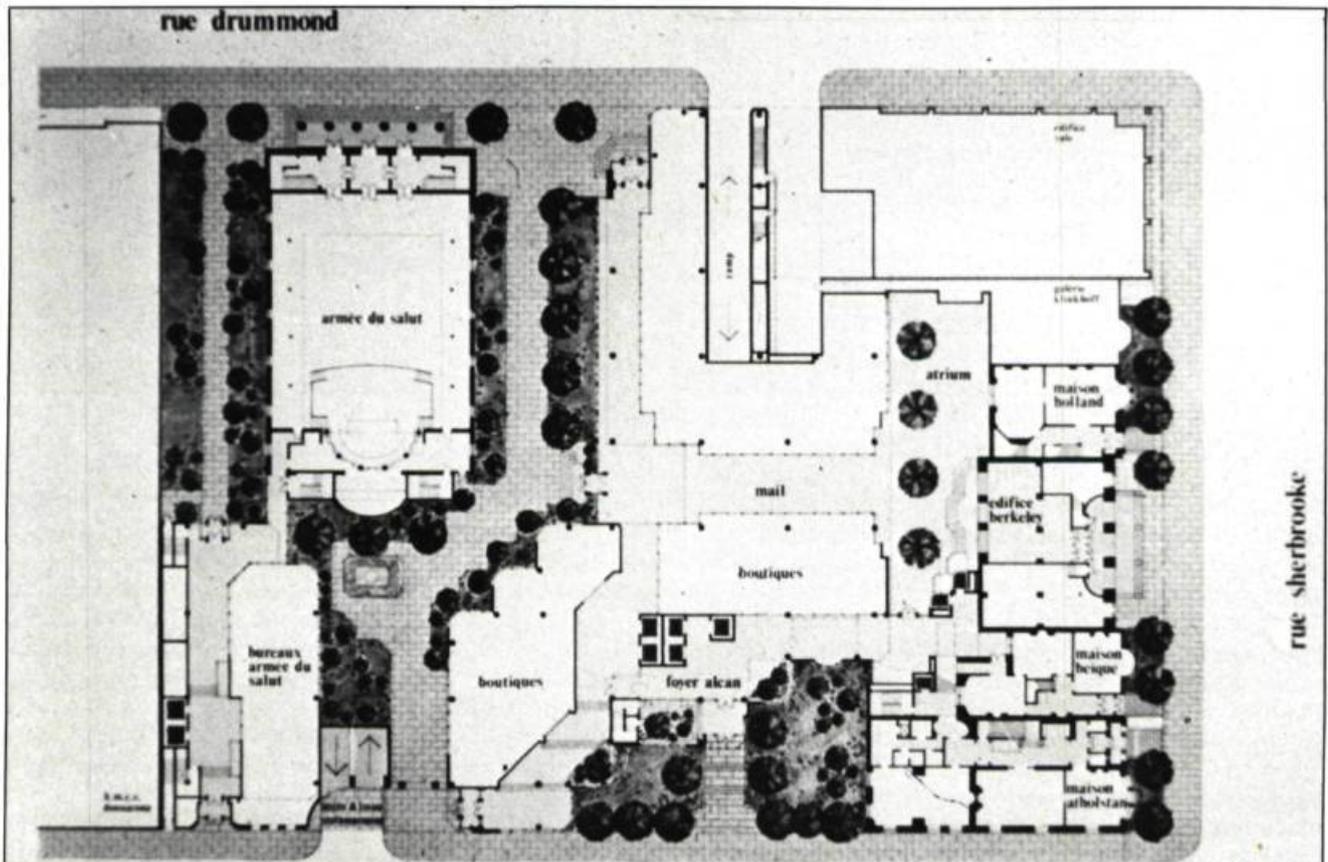
Plan montrant l'emplacement du nouveau siège social d'Alcan, du parc public et des deux immeubles de l'Armée du Salut.
