## Salles de bains anciennes

François Varin

Numéro 49, hiver–printemps 1991

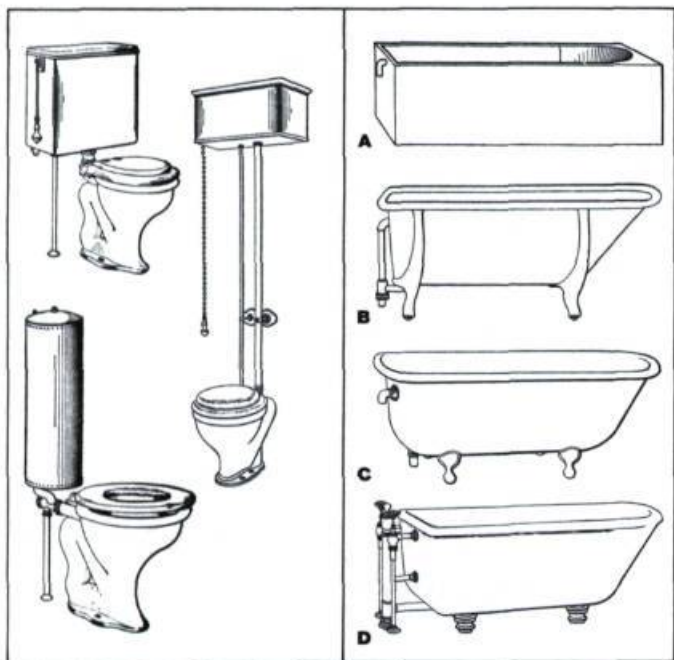
Page du catalogue Sears Roebuck, édition 1900. Elle illustre à elle seule presque toute l'évolution de la baignoire: de la cuve de laiton au bain de fonte émaillée sur pieds. Tous ces modèles étaient vendus simultanément, à des prix qui convenaient à toutes les bourses.

On trouve aussi à la même époque des baignoires de fonte moulées d'une seule pièce avec pieds rapportés. Le fond est recouvert de porcelaine et les autres surfaces sont peintes pour les protéger contre la rouille. Par la suite, la baignoire de fonte enduite d'émail gagnera la faveur populaire pour sa facilité d'entretien. On la retrouve en grand nombre au début du XX<sup>e</sup> siècle et même jusque dans les années quarante. L'extérieur du bain peut être peint et parfois enjolivé de bandes et de motifs de couleur. Le modèle «français» présente un bout arrondi et incliné, tandis que pour le modèle «romain», les deux extrémités sont arrondies et légèrement inclinées.
