## Du haut d'un escalier

François Varin

Numéro 59, hiver 1994

Varin, F. (1994). Du haut d'un escalier. *Continuité*, (59), 35–37.

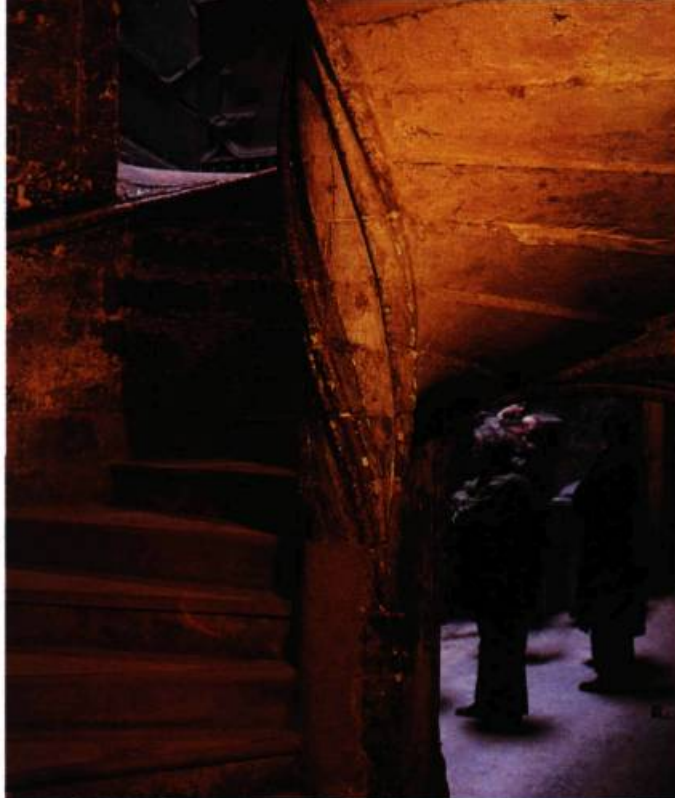
*Bel escalier à vis, en pierre, d'une habitation du XVI<sup>e</sup> siècle dans le Vieux-Lyon en France.*

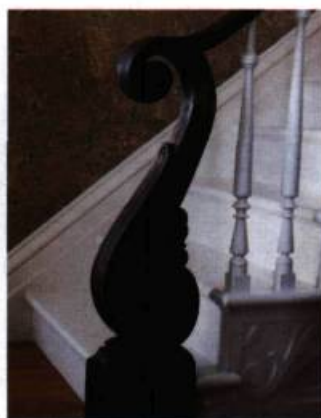
*Poteau de départ finement ouvragé, caractéristique du début du XIX<sup>e</sup> siècle dont le décor sculpté reproduit des motifs appréciés à l'époque.*

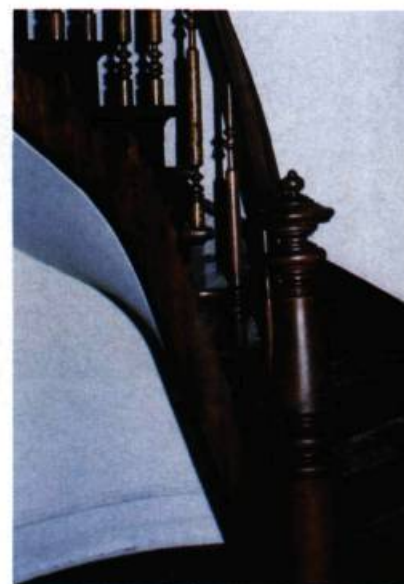
*Bel escalier tournant qui accomplit un retour complet sur lui-même.*

En plan, les escaliers adoptent différents patrons. Ainsi, l'escalier en équerre a un seul retour à 90 degrés; il comporte une seule volée à quartier tournant, c'est-à-dire que certaines marches rayonnantes tournent autour du noyau ou du mur-noyau pour faciliter le changement de direction. L'escalier tournant accomplit au moins un retour complet sur lui-même (180 degrés); il est alors tournant à gauche ou à droite. Il existe deux types d'escaliers tournants: l'escalier avec retours et l'escalier à vis, composé uniquement de marches dites gironnées. Dans ce cas, les marches s'apparentent à des marches rayonnantes, car leur profondeur est plus étroite d'un côté. L'escalier appelé rampe-sur-rampe correspond à un escalier tournant à retours; les volées droites se superposent dans l'espace et ne laissent aucun jour au centre. Parfois, pour compenser le
