Le mont Royal : nature urbaine

# De grands travaux pour une grande œuvre

par Daniel Chartier

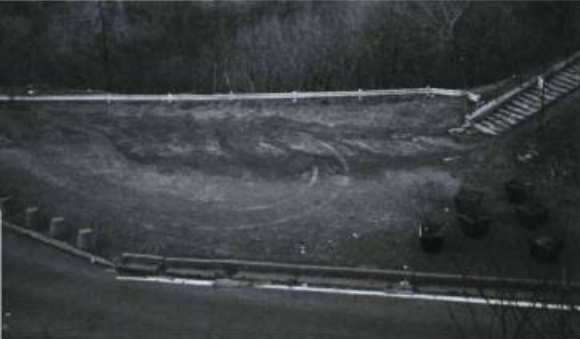
*Avant la mise en œuvre du plan directeur, la partie supérieure du belvédère accessible aux automobilistes, une destination touristique importante du parc, était complètement désolée.*

Son extrémité nord, le belvédère Camillien-Houde, est le rendez-vous de milliers d'automobilistes ou de touristes venus en autocars. Il a été réaménagé pour mieux s'intégrer à la montagne. Des surfaces autrefois asphaltées sont maintenant plantées d'arbres et d'arbustes qui encadrent les vues. Deux petits observatoires entourés d'une balustrade métallique accueillent les groupes de visiteurs qui jouissent d'une vue sur le Stade olympique et le nord de Montréal. L'escalier menant au Sommet a été reconstruit. De petits balcons permettent de profiter des vastes paysages offerts.

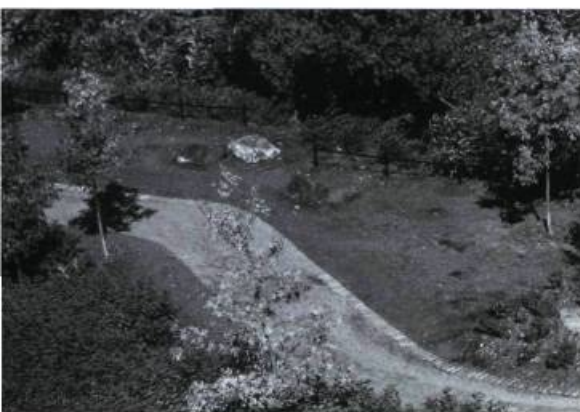
*Grâce aux travaux réalisés par la Ville de Montréal, cette même partie du belvédère Camillien-Houde, est devenu un îlot verdoyant.*

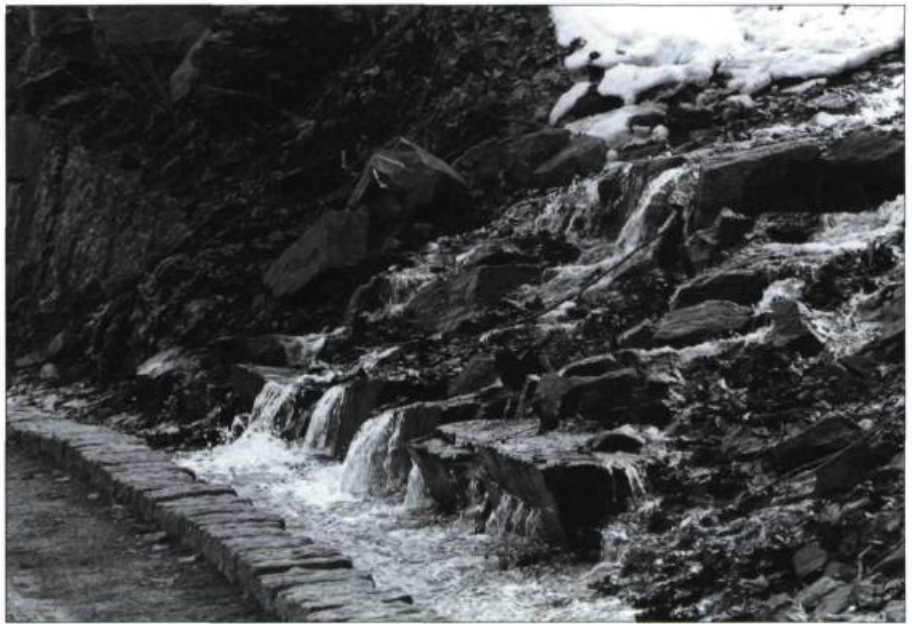
*L'érosion posait un problème majeur dans plusieurs secteurs du parc. L'ajout calculé de pierres à cet endroit force maintenant les eaux à cascader vers le caniveau, ce qui résout le problème d'érosion et donne du cachet à un endroit qui en était dépourvu.*

Les eaux qui s'en écoulent pendant des heures après les orages contribuent aussi au charme des paysages. Pour diriger ces eaux, le roc a parfois été mis à nu, faisant apparaître de charmantes cascades. Ailleurs, on a créé des fossés aux courbes douces et naturelles.

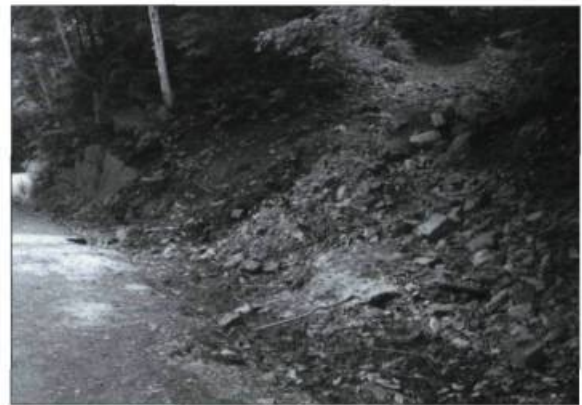
*L'apparence des lieux avant les travaux.*
