# UN SAINT RAGAILLARDI

*Au Québec, de nombreuses églises arborent fièrement en fronton la statue de leur saint protecteur. Ces œuvres, pour bon nombre en bois recouvert de métal, encaissent durement les outrages du temps. Devant le défi que constitue la conservation de ces importants témoins de l'art religieux québécois, la restauration du Saint Jacques le Majeur de l'Université du Québec à Montréal apparaît comme une réussite exemplaire.*

par Bernard Mulaire

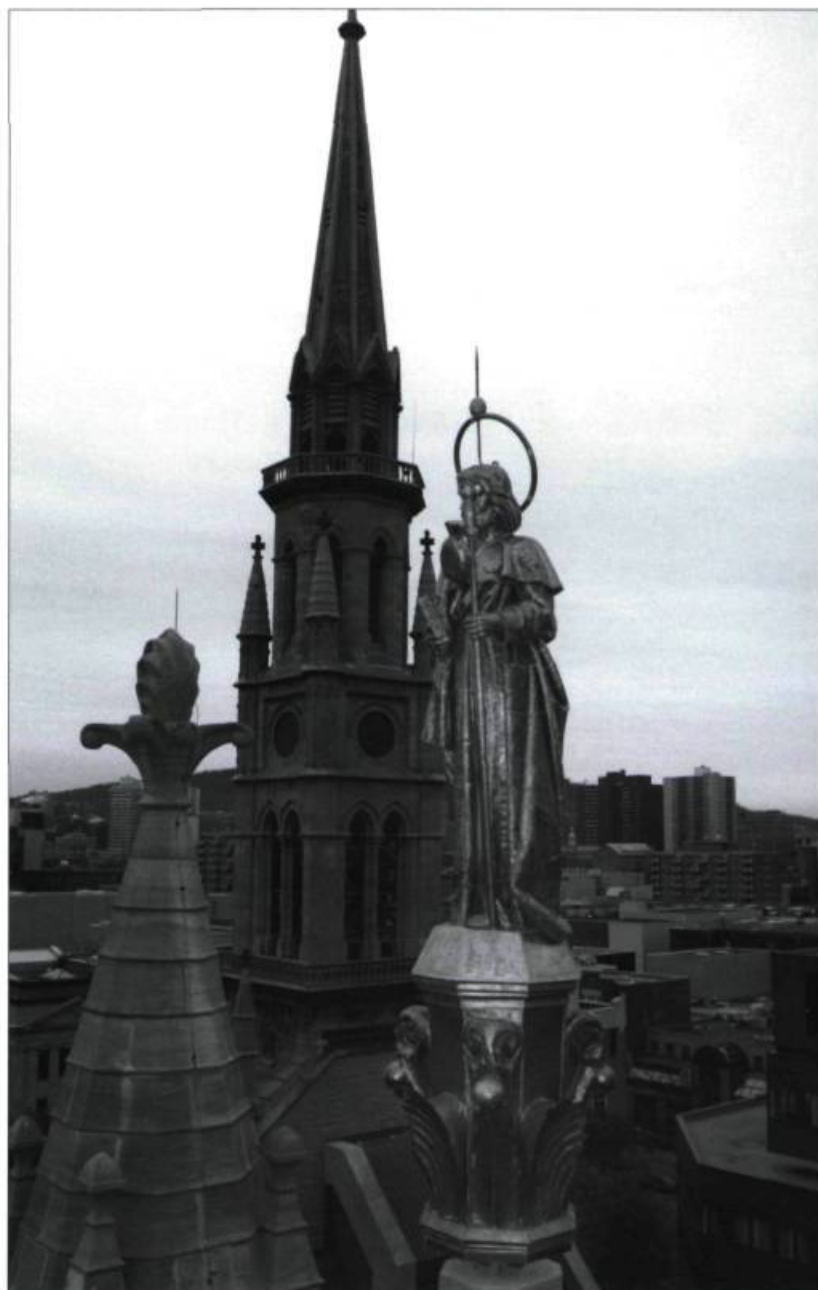
*Les vestiges architecturaux de l'église Saint-Jacques sont un point de repère important dans le quartier latin de Montréal. Il était donc impensable que la statue de saint Jacques le Majeur n'en fasse plus partie.*

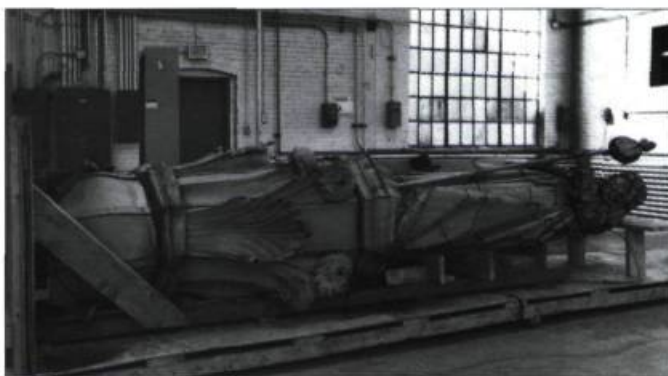
On voit ici la statue dans un entrepôt de l'UQAM avant restauration. On a dû l'amputer de la partie inférieure du pinacle qui lui servait de socle afin de la fixer plus solidement sur la façade du transept sud.

À l'atelier de Donnacona, la statue a été séparée du pinacle qui lui servait de socle. Le tuyau d'acier, autrefois fixé à la maçonnerie et embrochant la statue à travers le pinacle jusqu'à la poitrine, a été retiré, puis on a ouvert la statue dans le dos et à la base de façon à pouvoir retirer le bois pourri. Dans la cavité que traversait l'ancien tuyau d'acier, on a introduit une structure en acier inoxydable, conçue avec l'apport de l'architecte Denis St-Louis, mandaté pour la restauration de la façade du transept sud de l'église. Produite par Les industries Portneuf, cette structure est pourvue d'un système d'ancrage à la base et d'un anneau sortant à l'arrière de la tête de la statue pour en faciliter le déplacement.

Le bois pourri a été remplacé par du bois neuf traité. Puis on a refermé la chape en métal et retiré les clous de fer que l'on a remplacés par des rivets de cuivre fixant les tôles ensemble plutôt qu'au bois. Après le nettoyage des joints, les sou-

dures ont été refaites avant qu'on nettoie le cuivre au jet de microbilles de verre et qu'on le polisse. Enfin, un produit à l'acrylique contenant un inhibiteur de corrosion a été appliqué sur l'ensemble. Simple travail de ferblantier, le pinacle a été évidé puis muni d'une structure interne d'inox. Les pourtours du pinacle ont aussi été rafraîchis grâce au remplacement d'une palmette perdue au cours des ans. Signe du succès de l'opération: près de 95% des composantes ont été conservées.

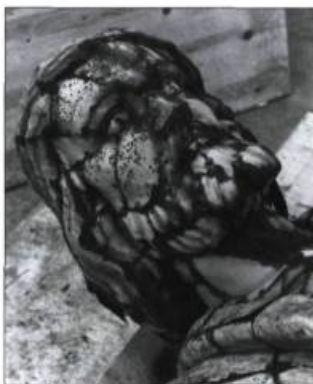
Avant la restauration, les soudures du recouvrement en cuivre nuisaient à la lecture de l'œuvre.
