# TOUR DE FORCE

**B**âtiment phare de la colline Parlementaire à Québec puisque, notamment, c'est là que siègent les députés de l'Assemblée nationale, l'Hôtel du Parlement a été construit entre 1884 et 1887 selon les plans de l'architecte Eugène-Étienne Taché. Son style néo-rennaissance Second Empire s'inspire largement d'un mélange de style Renaissance française et d'architecture classique popularisé en France par l'architecte François Mansart.

La tour Jacques Cartier, aussi appelée la tour de l'Horloge, représente l'élément fort de l'édifice. Flanquée de quatre tourelles de coin, elle surplombe de cinq niveaux le corps principal. Construite en maçonnerie de pierres calcaires, elle comporte un ensemble important d'éléments sculptés et de niches abritant des statues qui ornent la façade principale du bâtiment. Les œuvres d'art statuaire racontent l'histoire du Québec.

Sous la gouverne de la Direction de la gestion immobilière de l'Assemblée nationale du Québec, le projet de restauration de la tour a été confié au consortium d'architectes spécialisés Duschênes et Fish Architectes et Marc Bouchard, architecte. Les travaux, pour la plupart majeurs, ont été exécutés par l'entreprene

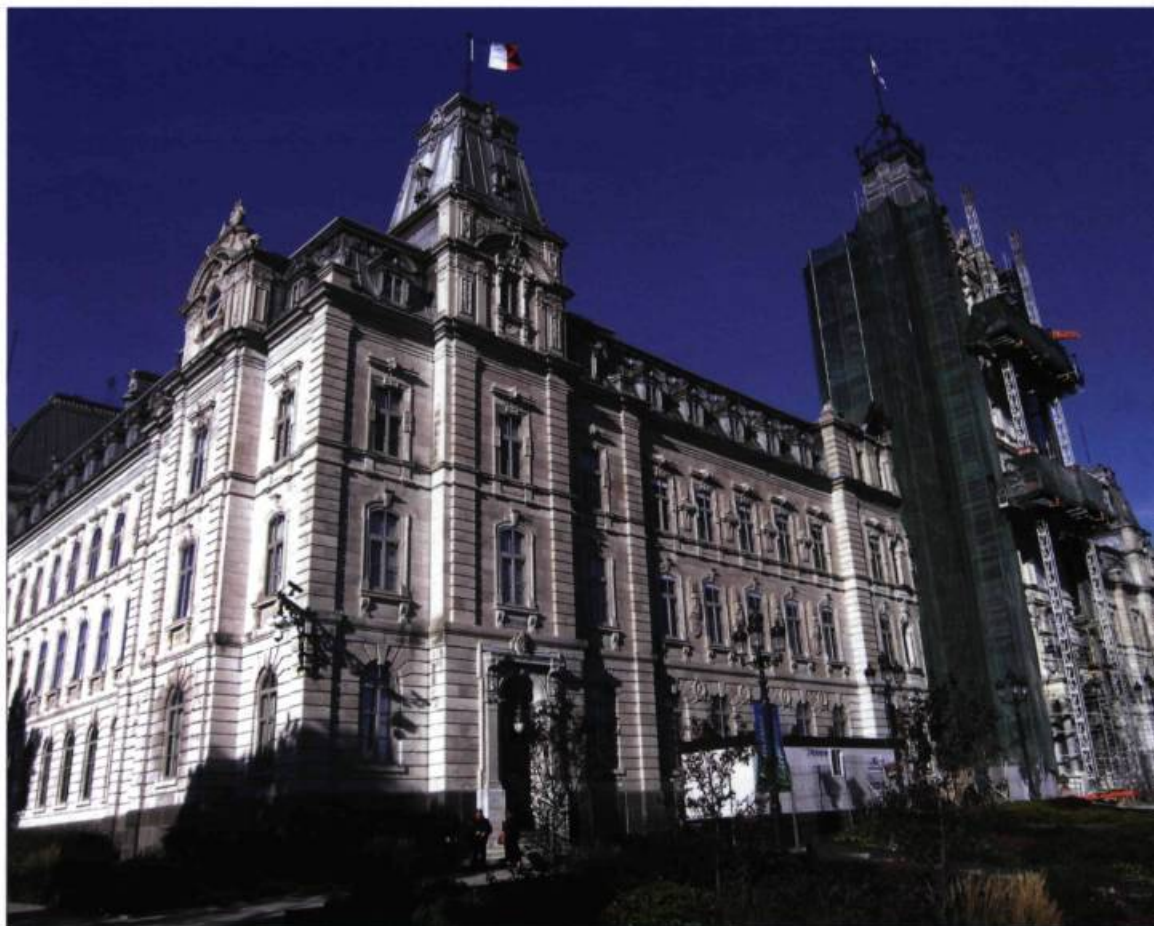
*Depuis plus de 25 ans, l'Hôtel du Parlement de Québec fait l'objet de restaurations majeures, particulièrement à son enveloppe extérieure.*

*La dernière sur la liste : la restauration de la tour Jacques Cartier, achevée à l'automne 2006.*

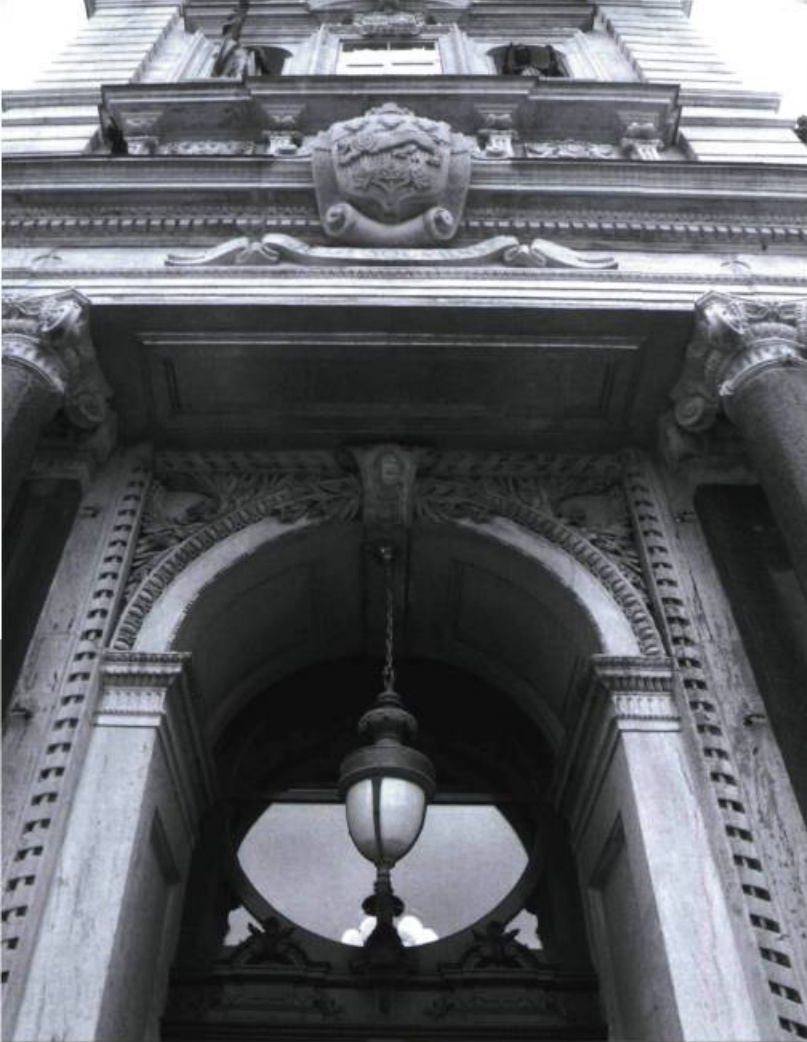
*Des reliefs sculptés d'exception ornent l'entrée principale du bâtiment.*

Plusieurs reliefs sculptés avaient été traités antérieurement avec des insertions de ciment Portland et de tiges d'acier inappropriées et inesthétiques. D'autres avaient perdu des morceaux: grappes de raisins, vignes, couronnes florales, corbeilles, médaillons, rosaces, chapiteaux, armoiries, œils-de-bœuf et bas-reliefs. Ces éléments ont été reconstitués dans leur volume d'origine avec des insertions de pierre et, au besoin, des tiges d'ancrage en acier inoxydable. Pour les éléments plus fins, on a utilisé un mortier de restauration. Enfin, les inscriptions *Wolfe* et *Montcalm* ont retrouvé leur dorure d'origine.

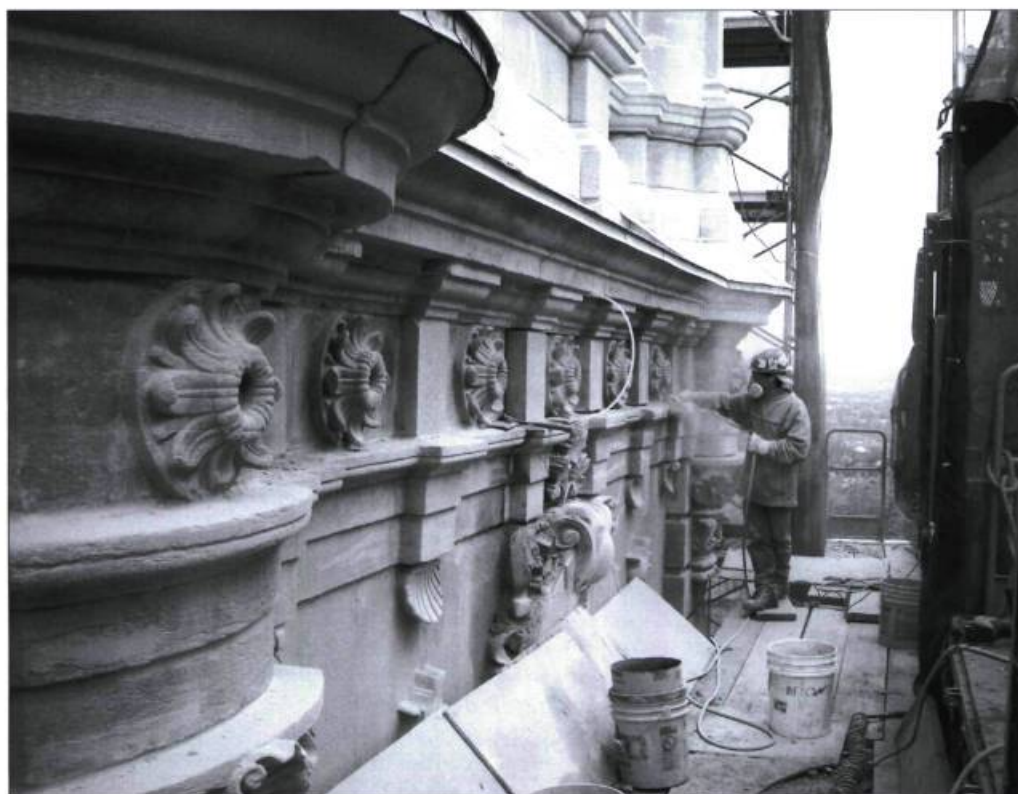
*La restauration exige qu'on travaille le détail avec précision pour demeurer fidèle au dessin original des pièces sculptées.*

Un repérage photographique et des tests préparatoires ont été effectués avant les diverses interventions. On a ensuite procédé à un nettoyage à sec par micro-abrasion de faible pression, après qu'on eut consolidé les éléments pulvérulents afin de minimiser la perte de matière. Les zones en croûtes noires, habituellement en contre-dépose, ont ainsi été traitées. On a enlevé les pâtes anti-pigeons au racloir et à la brosse de nylon sur les plans horizontaux pour les remplacer par un système anti-pigeons constitué d'un fil d'acier inoxydable tendu et à ressorts.

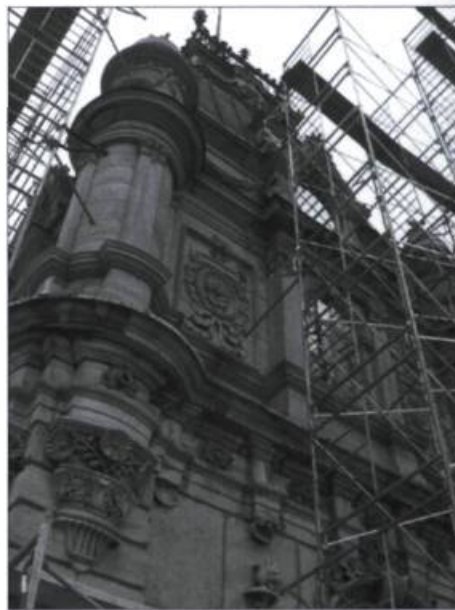
Le chantier de la tour Jacques Cartier, sur la devanture de l'Hôtel du Parlement.

Des interventions plus musclées ont dû être pratiquées. À l'entablement de l'entrée principale et à la corniche du quatrième étage, d'imposantes pierres de taille de plusieurs tonnes ont dû être remplacées. Dans le même esprit, on a consolidé la partie supérieure de la tour avec des forages horizontaux sur trois de ses quatre faces, dans lesquels on a inséré d'imposants ancres métalliques structuraux d'une longueur de 10 mètres chacun.

L'entrée principale a reçu une attention particulière lors de la restauration. Sous les revêtements de toiture et de plafond, la maçonnerie de l'entablement était dans un état de dégradation avancé. En plus de remplacer et de restaurer des pierres de périphérie, on a évidé l'entablement pour y insérer une poutre de béton armé ancrée au contour. La toiture et le plafonnage ont été refaits en cuivre étamé. En l'absence de références iconographiques, ce furent les seuls éléments modifiés par rapport aux originaux. Les lambris latéraux en pierre calcaire de Chazy, très dégradés à leur base, ont été partiellement remplacés par un bloc calcaire de Saint-Marc-des-Carières, le Chazy n'étant plus disponible. Les nouveaux blocs ont été sculptés selon la mouluration antérieure, puis partiellement teints afin de respecter le concept original.
