## Ré-Écritures

Numéro 136, printemps 2013

*Exposées aux éléments et, pire, aux vandales, les œuvres d'art public ont souvent la vie dure. En témoigne Écritures, une sculpture-fontaine de Monique Giard installée à Sainte-Thérèse. Sa récente restauration, qui lui a redonné son lustre d'origine, devrait en outre mieux la préserver des futures agressions.*

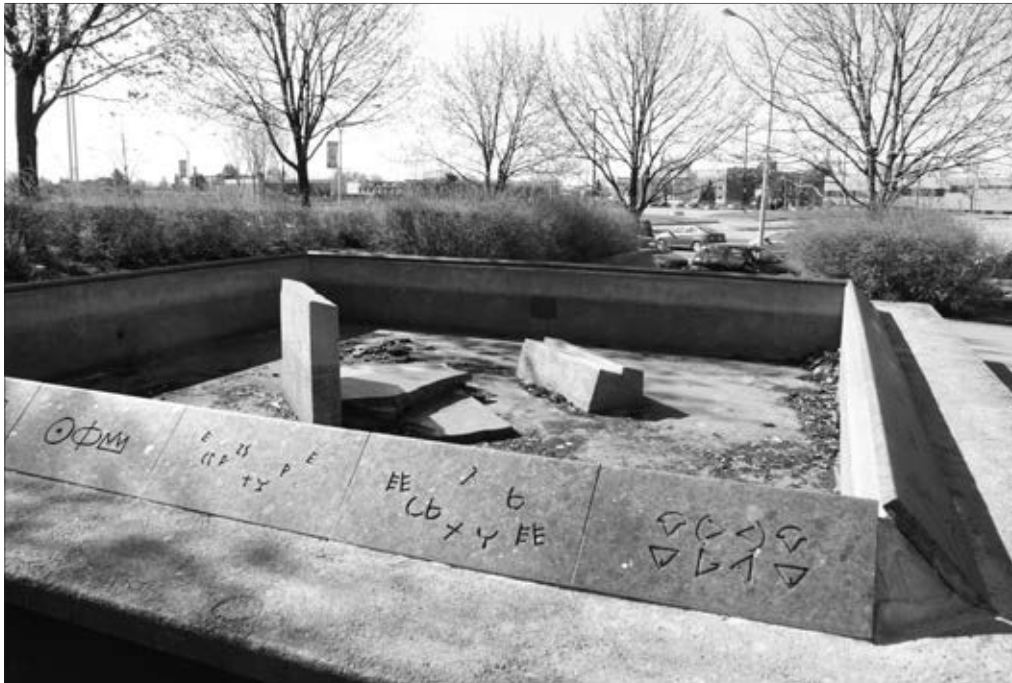
Avant sa restauration en 2012, l'œuvre d'art public Écritures de Monique Giard est en piteux état : la plaque de granit est fracturée et la plume de laiton qui se trouvait en son centre a été retirée après avoir subi des actes de vandalisme.

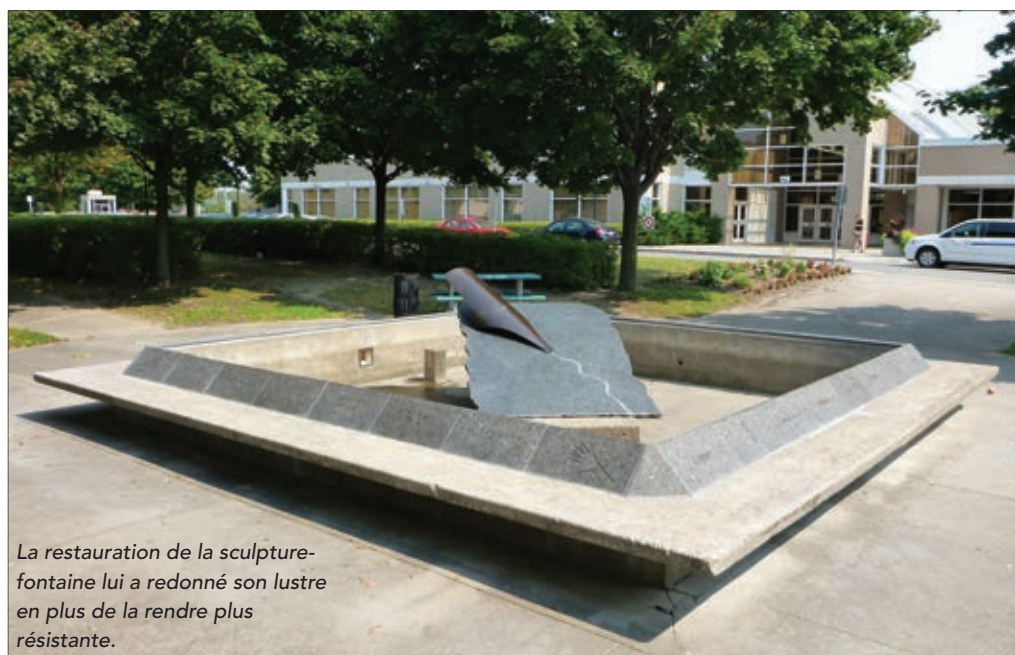
*La restauration de la sculpture-fontaine lui a redonné son lustre en plus de la rendre plus résistante.*

sont reconnues. Le système d'ancrage a été revu et la quincaillerie a été remplacée par des éléments en acier inoxydable pour éviter la corrosion. Les joints dégradés des dalles qui bordent le bassin ont été refaits. Leur couleur s'harmonise avec le béton et le granit avoisinants. Une dalle manquait; on en a retaillé une dans un des fragments de la plaque détruite. Le fini d'origine est le même. On a débarrassé toutes les dalles de leurs graffitis et nettoyé l'assise en béton.

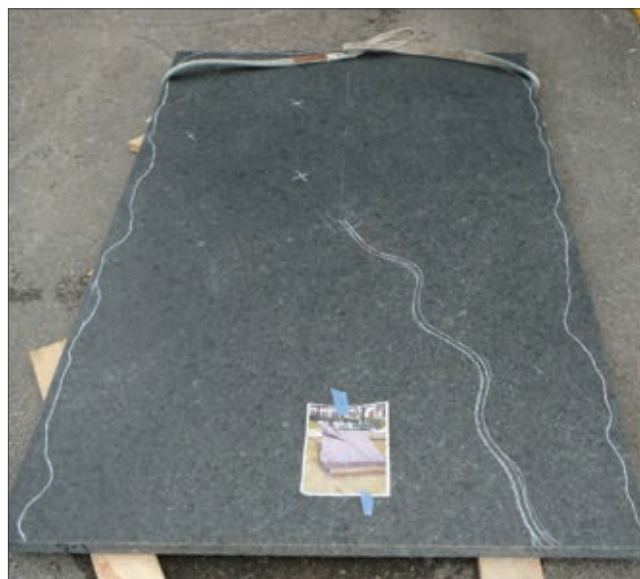
*La dalle de granit ne pouvant être réparée, une nouvelle plaque a été réalisée. Grâce à une photo, le tracé de la pièce d'origine a pu être reproduit.*

Au centre du bassin trône maintenant la nouvelle plaque de granit, dont les bords ont été dégrossis et sculptés comme le montrait une photo prise en 2008. Les trous d'ancrage de la plume ont été reportés et le sillon a été retracé puis ciselé en V. Une pièce d'acier inoxydable renforcée a été fixée au-dessous de la plaque afin d'augmenter sa résistance aux impacts. L'ensemble a été ancré aux deux murets d'origine avec des fixations antivol.
