## ÉTUDE DE MARCHÉ

*En 2010, 50 ans après sa fermeture, le Marché Saint-Jacques retrouvait ses étals, ses produits frais, ses odeurs attirantes. Si ce retour aux sources augure bien pour sa conservation à venir, les transformations qu'il a subies l'ont cependant privé de plusieurs caractéristiques distinctives.*

par *Émilie Tanniou*

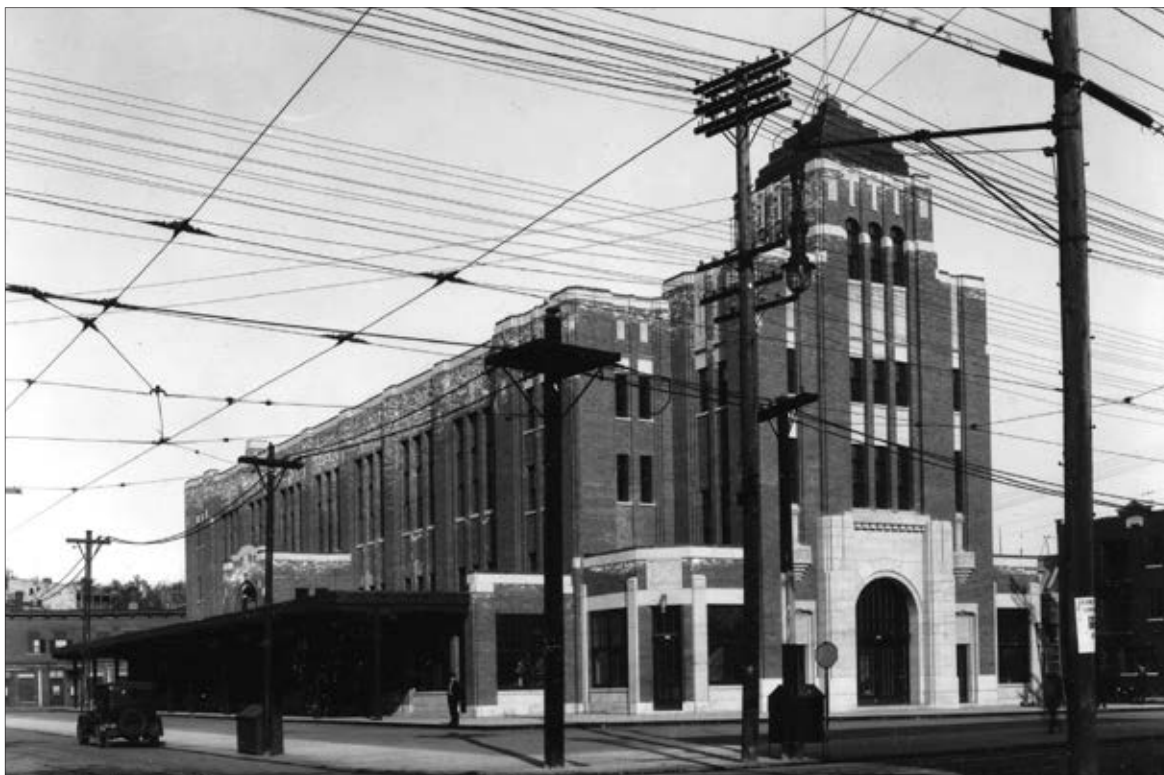
*Le Marché Saint-Jacques, un des plus beaux édifices Art déco de Montréal, peu après sa construction en 1931*
