## Oeuvres en béton Dur de durer

# DUR de DURER

*Portant les stigmates du passage du temps, les œuvres d'art en béton montrent que ce matériau n'est pas à toute épreuve, malgré sa résistance et sa solidité. Heureusement, on sait de plus en plus quels matériaux utiliser pour prolonger leur durée de vie.*

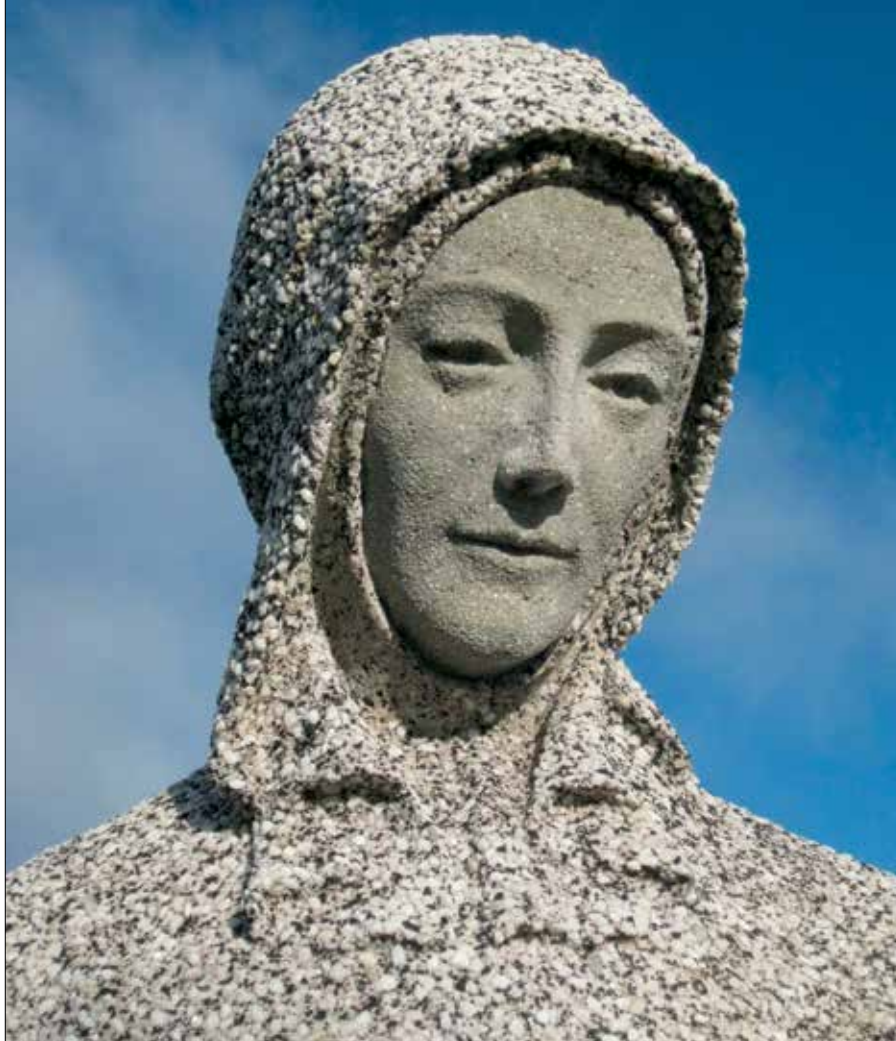
Dans les années 1960, les artistes élaborent des moyens pour obtenir une grande variété de textures et d'effets dans leurs œuvres de béton. En témoigne cette sculpture du sanctuaire Sainte-Marguerite-D'Youville, à Varennes.

À partir des années 1960, les artistes intègrent pleinement le béton à leur production. Les Jordi Bonet, Robert Roussil et Jacques Huet profitent de ses qualités structurales et économiques pour réaliser des œuvres monumentales d'art public. En modifiant les coffrages, les artistes obtiennent une grande variété de textures et d'effets qui deviendront représentatifs des

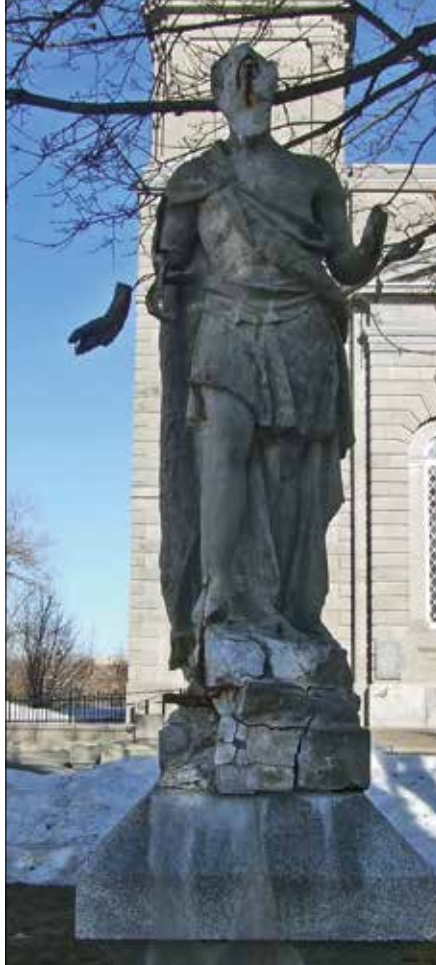
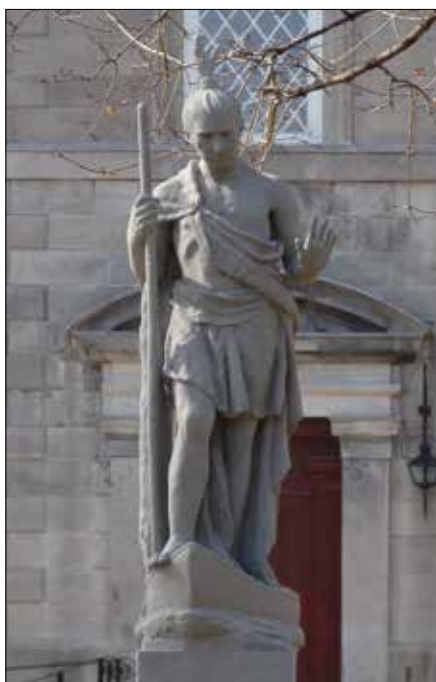
Les restaurateurs choisissent parfois de réaliser une copie par moulage lorsque l'œuvre résiste mal aux conditions climatiques, comme dans le cas de la sculpture représentant Ahuntsic, à l'église du Sault-au-Récollet.

Dans les cas exceptionnels où l'œuvre ne peut être conservée à l'extérieur parce qu'elle résiste mal aux conditions climatiques, les restaurateurs vont privilégier une copie par moulage. Par exemple, la sculpture représentant Ahuntsic à l'église du Sault-au-Récollet, à Montréal, a dû être reproduite. Et comme son visage s'était complètement détérioré, les restaurateurs se sont basés sur une photo en noir et blanc de l'œuvre, retrouvée dans les archives de la paroisse, pour en refaire le modelé.
