## Connaître et entretenir les revêtements muraux synthétiques

Numéro 158, automne 2018

Au fil du XX<sup>e</sup> siècle sont apparus divers parements synthétiques pour protéger les murs des bâtiments. Certains méritent d'être préservés, d'autres pas.

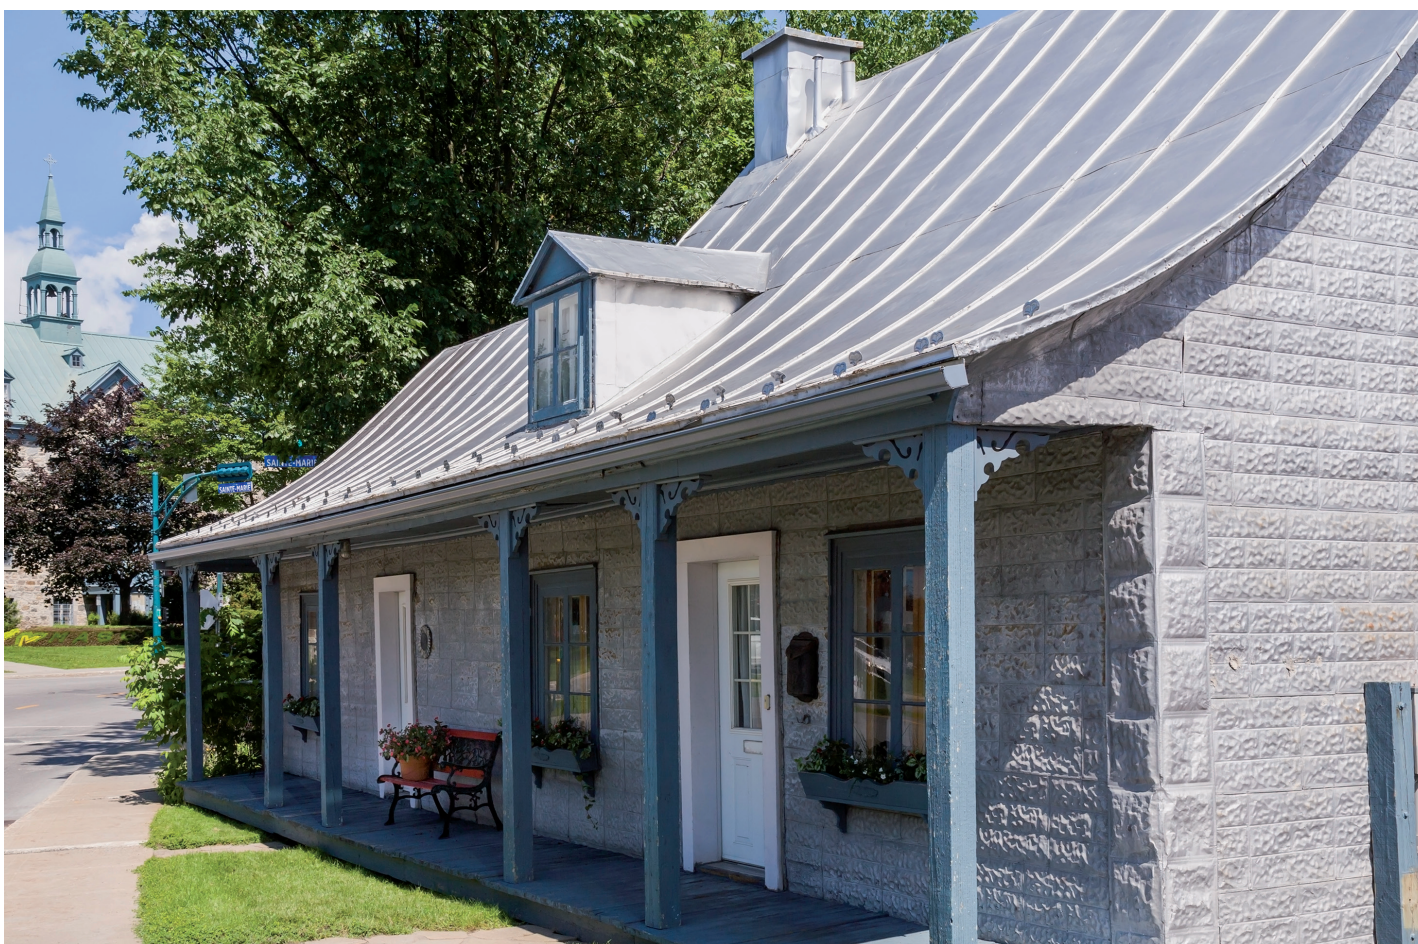
Clouées sur les murs existants, les feuilles de tôle embossée peuvent arborer différents motifs.

C'est d'abord la tôle embossée qui fait son apparition. Une nouvelle technologie permet de presser des feuilles de tôle galvanisée avec lesquelles on peut recouvrir des murs, des toitures, voire des intérieurs

de commerces. Ces feuilles sont clouées sur les murs existants, de bas en haut, et s'emboîtent de manière étanche. Des matrices permettent de reproduire différents motifs, imitant notamment la pierre taillée et l'ardoise.

Employée dès le XVIII<sup>e</sup> siècle sur les toitures pour restreindre la propagation des incendies en milieu urbain, la tôle embossée s'invite sur les murs bien plus tard. Posée à la façon du bardeau de bois, elle apporte une contribution intéressante à l'évolution des revêtements muraux.

La tôle embossée peut être nettoyée et peinte comme tout autre recouvrement de métal. Pour remplacer les feuilles détériorées, on peut en récupérer d'un endroit moins apparent, par exemple sous la galerie, ou s'en procurer des neuves chez des entreprises américaines qui font du commerce en ligne (consultez le site [oldhouseonline.com](http://oldhouseonline.com)).

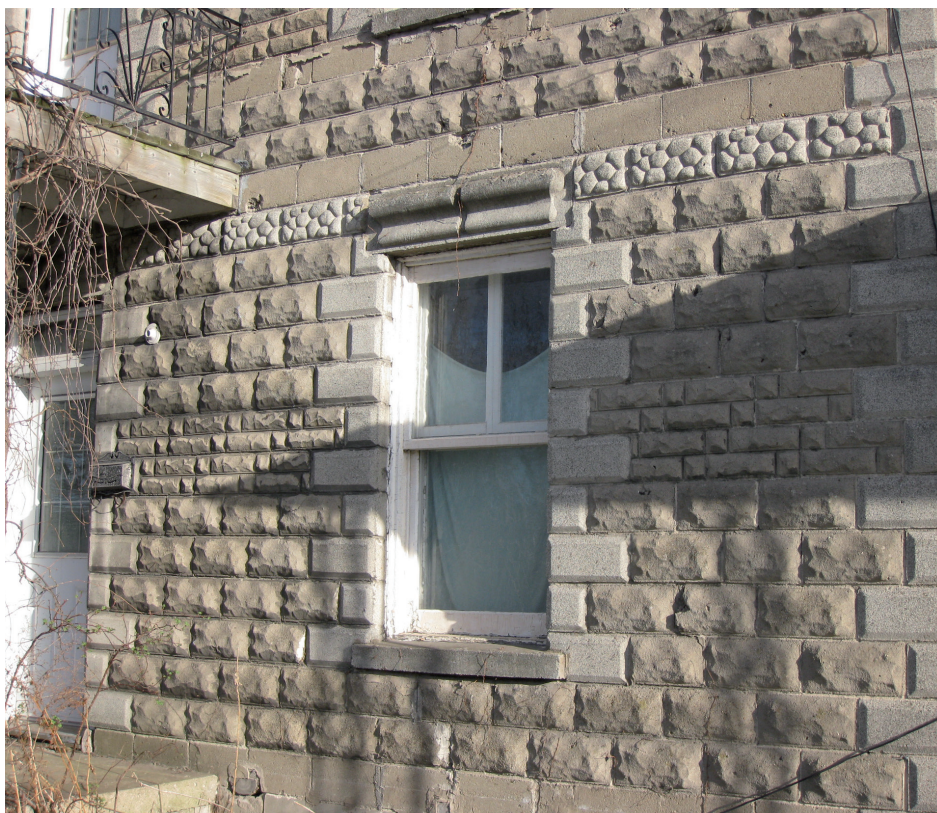
Les blocs de béton texturé imitent les tailles de pierre, mais offrent aussi de nouvelles textures.

Au début du siècle, à la suite de la popularisation du ciment Portland, est lancé le bloc de béton texturé. Celui-ci permet l'érection rapide d'un bâtiment puisqu'il joue un rôle à la fois structural et ornemental. « Faisant au béton l'honneur de le tailler, de le boucharder, de le ciseler, nous avons obtenu des surfaces dont la beauté ferait trembler les tailleurs de pierre », déclare alors l'architecte français Auguste Perret. L'industrie cherche à imiter les tailles de pierre, mais crée aussi de toutes nouvelles textures.

De même, le bloc de béton texturé, sans offrir la beauté et la solidité de la maçonnerie, est typique du début du XX<sup>e</sup> siècle et représente une technique de construction à conserver.

Les murs recouverts de blocs de béton sont généralement bien conservés en raison de la solidité de ce revêtement. Comme pour une maçonnerie, on peut avoir à refaire des joints ou à changer des blocs détériorés par d'autres repris ailleurs sur la maison ou par des équivalents neufs.

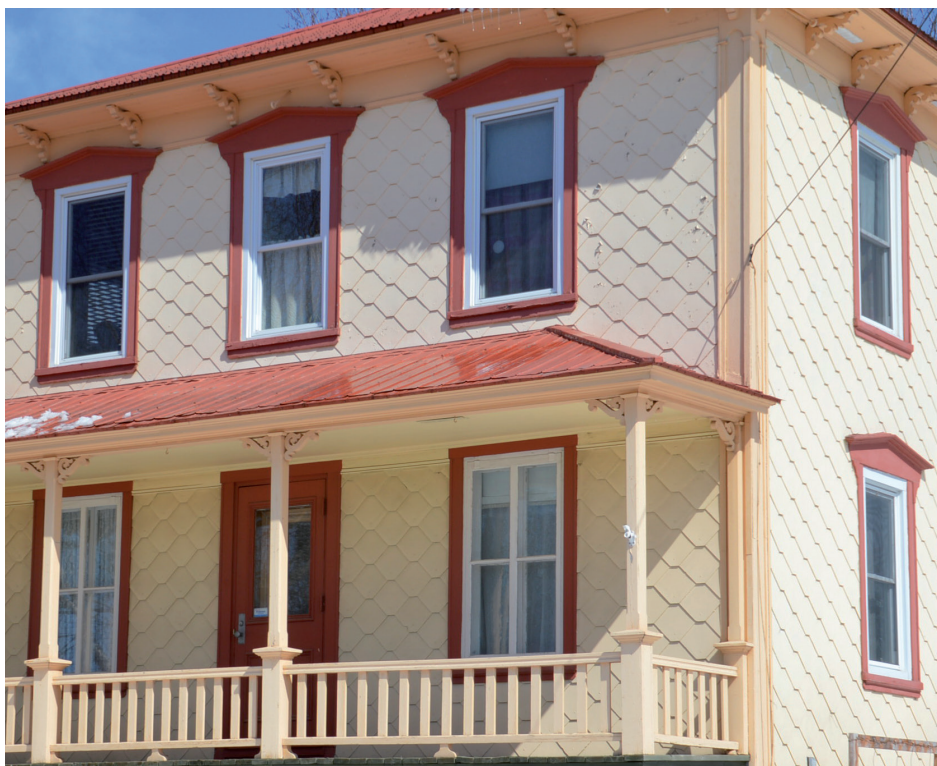
Dans les années 1920 à 1950, les tuiles d'amiante-ciment séduisent, car en plus de résister au feu, elles sont jolies, peu coûteuses et faciles à entretenir.

Dans les années 1920 à 1950 se répand la tuile d'amiante-ciment. Elle est constituée de fibres d'amiante mêlées à du ciment et pressées en plaques d'environ 0,5 cm d'épaisseur. De bel aspect, elle coûte peu et ne nécessite pas d'entretien, en plus d'être

ignifuge. Elle se présente en carreaux d'environ 30 cm, posés de manière oblique avec les coins légèrement tronqués, ou en bandes rectangulaires d'environ 30 par 60 cm, striées ou ondulées en surface, fixées horizontalement par chevauchement de bas en haut.

Enfin, la tuile d'amiante-ciment fait partie du paysage québécois depuis plus de 70 ans. Bon nombre de municipalités ont des bâtiments ainsi revêtus qui présentent des caractéristiques typiques. Bien que ce parement occulte un mur traditionnel en bois, il marque par sa facture et son installation de nombreux environnements urbains et villageois. À cet égard, la tuile d'amiante-ciment doit être protégée. Notons que ce produit très résistant, qui comporte seulement une faible part de fibres d'amiante, présente peu de risques pour la santé.

Quant aux tuiles d'amiante-ciment manquantes ou brisées, elles peuvent être remplacées par d'autres récupérées d'un endroit peu visible du bâtiment. Procédez

minutieusement, car elles sont cassantes! Au besoin, on peut découper des carreaux de substitution dans un panneau de contreplaqué ou de Masonite de même épaisseur, qu'on peint de la couleur appropriée, ou dans des feuilles de fibrociment de 6 mm achetées dans une quincaillerie.
