# L'art de faire parler les murs

Rares sont les maisons québécoises qui ont conservé leurs finis intérieurs d'origine. À Montmagny, une exception plonge le visiteur dans un décor typique de la bourgeoisie du XIX<sup>e</sup> siècle.

**L**a maison Étienne-Paschal-Taché, à Montmagny, a retrouvé les couleurs de ses jeunes années. En 2016 s'y est déroulée une vaste opération destinée à découvrir et à restaurer les finis d'origine de ses murs intérieurs. Sur trois étages, peinture, vernis et enduits de chaux ont ainsi repris leur allure d'antan.

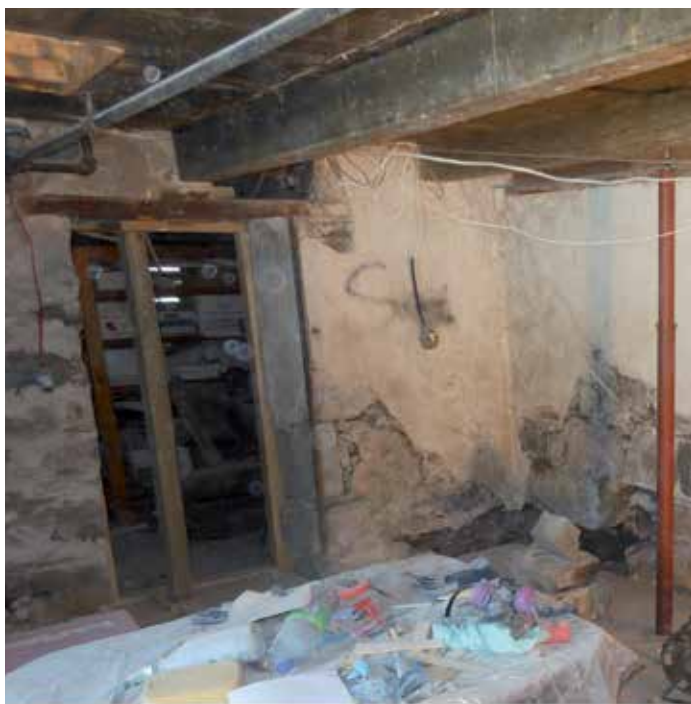
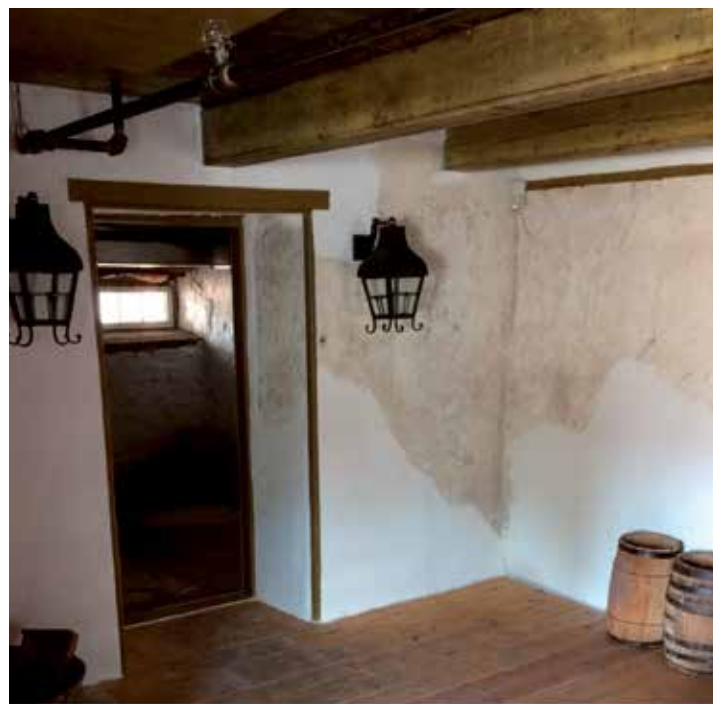
Cuisine du sous-sol avant et après les travaux. Les restaurateurs ont conservé l'enduit de chaux présent sur une partie des murs et ont recouvert le reste de la maçonnerie de pierre avec un enduit préparé selon la méthode traditionnelle, de manière à ce qu'on puisse distinguer finis ancien et récent.

Après cette étape, place à la restauration elle-même! L'équipe du Centre de conservation a supervisé ces travaux, en commençant par la cuisine du sous-sol, où des fragments d'un enduit de chaux étaient toujours présents sur les murs de maçonnerie de pierre. La restauration des parties originales et la réfection des portions manquantes a été exécutée avec la collaboration du maçon Alexandre Loubier. Dans un souci d'authenticité, les parties anciennes de l'enduit ont conservé leur

fini, tandis que les nouvelles présentent une composition semblable à celle d'origine, c'est-à-dire un mélange de chaux et de sable appliqué en trois couches.

Le fait de préparer un enduit avec des matériaux traditionnels, plutôt que de laisser la pierre apparente, stabilise les fragments résiduels. De plus, on se rapproche ainsi de l'état d'origine de cette cuisine du XIX<sup>e</sup> siècle et du type de finition qui y était présent. Quant à la conservation du fini ancien, elle permet de distinguer l'original des nouvelles parties.
