## Histoire d'une renaissance

# Histoire d'une renaissance

Immeuble emblématique de Montréal depuis plus d'un siècle, l'ancien magasin-entrepôt Rodier avait besoin d'interventions majeures. Grâce à l'engagement de son nouveau propriétaire et aux efforts de plusieurs acteurs, sa pérennité est désormais assurée.

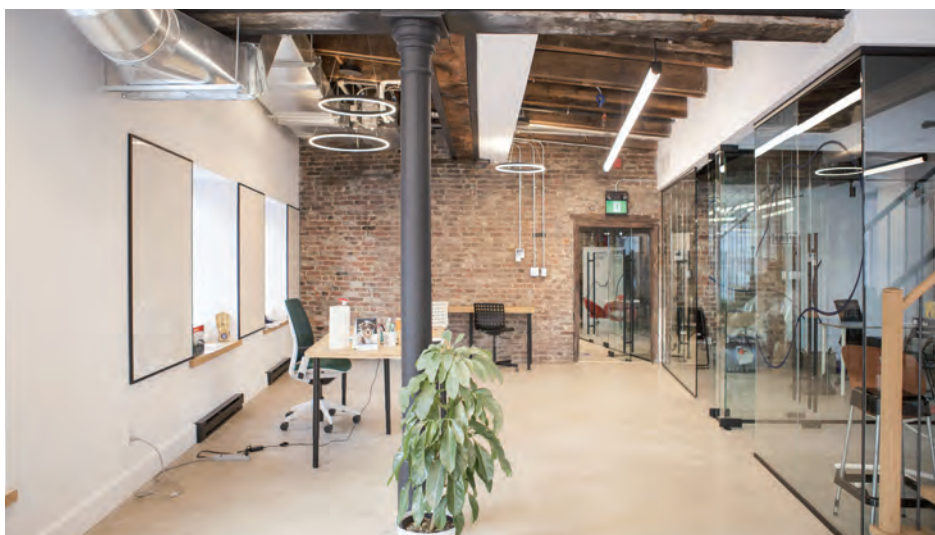
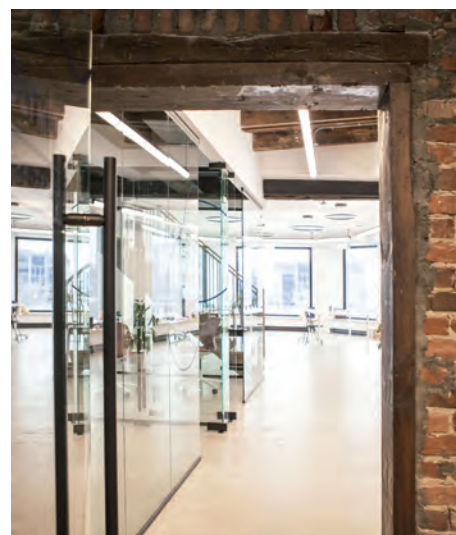
L'aménagement intérieur met en valeur les structures et les matériaux d'origine.

Finalement, les colonnes en fonte, éléments caractéristiques essentiels, sont restaurées et renforcées pour préserver leur rôle structurel. À chaque intervention, une attention toute particulière est portée aux matériaux et aux techniques de construction utilisés afin qu'ils correspondent le plus étroitement possible à ceux d'origine.
