# Une retouche de discrétion

Les peintures intérieures réalisées il y a 150 ans par Napoléon Bourassa dans la chapelle Notre-Dame-de-Lourdes, à Montréal, ont retrouvé leur éclat. Et leur restauration s'est déroulée sans même perturber les fidèles.

GINA GARCIA

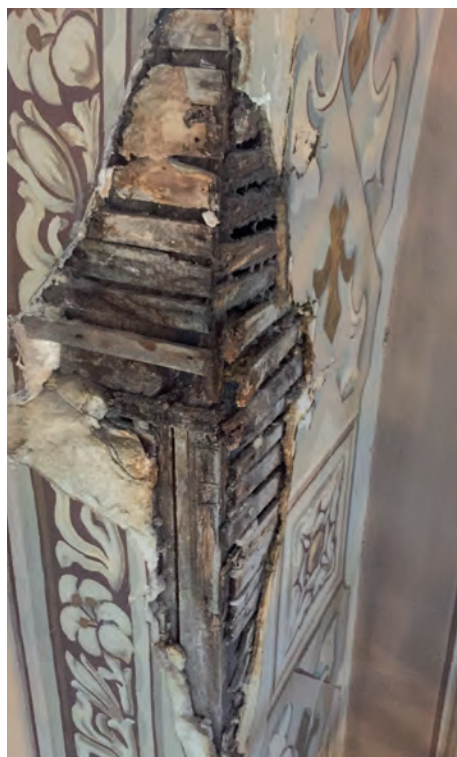
Des infiltrations d'eau ont entraîné le détachement de l'enduit à la chaux de sa base en lattis de bois.

les enduits et soulevé les couches de peinture. De plus, sur le pilier situé à gauche du jubé, elles ont désagrégé une partie de l'enduit jusqu'à le désolidariser du lattes en bois sur lequel il reposait. Ce détachement a provoqué sa chute au sol, emportant les peintures murales avec lui. Cette lacune est restée ouverte pendant de longues années.

d'emprise au sol. Tout un défi ! À l'endroit de la lacune, plusieurs des lattes en bois qui supportent l'enduit à la chaux sont manquantes ou pourries par le dégât d'eau. Je les remplace par des pièces identiques.

De plus, les couches d'enduit adjacentes à la lacune ont gondolé en raison de l'humidité et du bris des clés qui les retenant aux lattes. Afin de les stabiliser, je les rattache aux lattes de bois existantes avec des rondelles et des vis de stabilisation. Après quoi, je refais l'enduit manquant en l'accrochant sur les nouvelles lattes en bois. Puis, la retouche permet de recréer les peintures murales perdues en respectant les motifs d'origine.

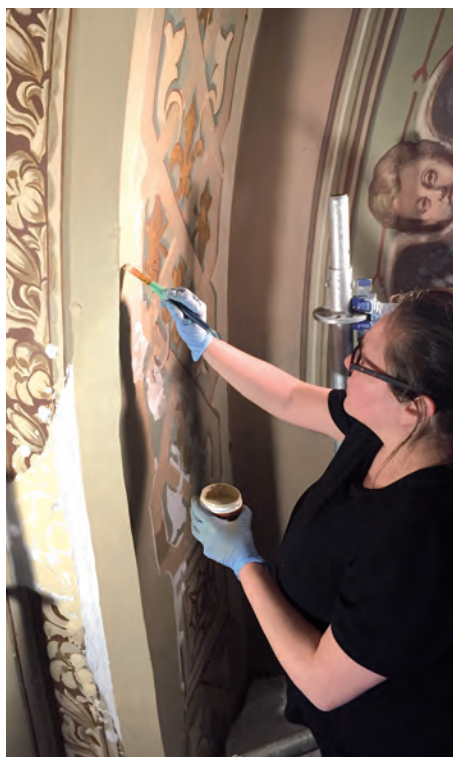
Après avoir réparé les dommages, la restauratrice recrée les peintures murales perdues en respectant les motifs d'origine.

Ma restauration des œuvres murales commence dans le premier registre de la nef. Je dois renforcer les couches de peinture qui s'écaillent et leur support. J'injecte d'abord des consolidants et des coulis jusqu'à la stabilisation des différentes couches. Puis, avec des enduits et des mastics à la chaux, je colmate les zones de pertes d'enduit ainsi que les nombreuses fissures et craquelures. Après leur séchage, je retouche ces parties afin de réintégrer les teintes et les motifs manquants ou abîmés.

ventions sont réversibles. J'effectue les retouches avec les couleurs actuelles afin de redonner leur intégrité visuelle aux peintures murales. Pour ce qui est des vestiges des peintures d'origine qui n'avaient pas été recréées, je les consolide avant de les protéger à l'aide d'un vernis réversible. Je choisis aussi de les laisser apparents afin de témoigner de certaines couleurs de la chapelle à l'époque de sa construction.
