# Une intervention tout en douceur

Plus de 30 ans après sa création, le jardin de sculptures du Centre Canadien d'Architecture avait besoin d'attention. Retour sur la restauration d'un élément central de cette œuvre d'art public hors-norme.

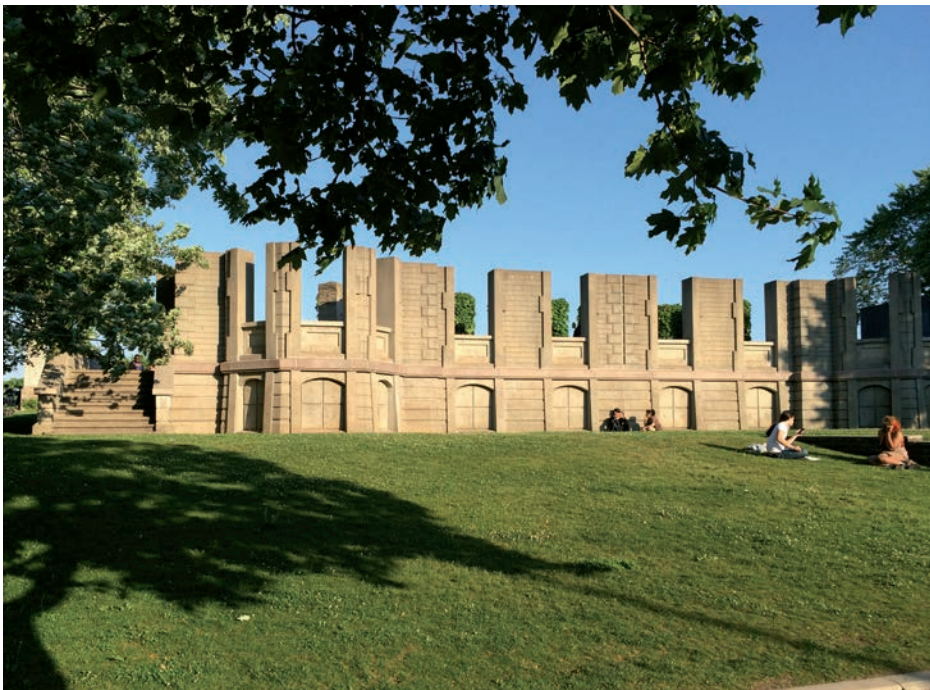
L'arcade reprend la composition de style Second Empire de la maison Shaughnessy, mais son unité visuelle contraste avec la maçonnerie de cette dernière. On la voit ici après sa restauration.

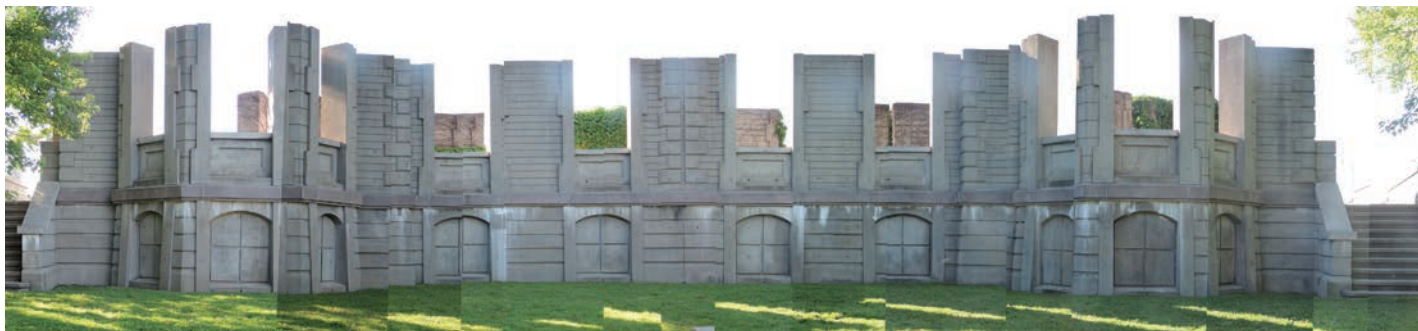
Les démarches en vue de la restauration de l'arcade de béton débutent en 2017. Des dépôts de calthémite altèrent l'intégrité visuelle de la structure. Il s'agit d'épais dépôts blanchâtres formés à la surface du béton résultant d'infiltrations d'eau répétées à travers sa masse.

Montage de différentes prises de vue de l'arcade montrant l'état de détérioration de l'œuvre, notamment les traces blanches de calthémite.

la surface du béton, neuf échantillons ont été nettoyés sur place grâce à autant de méthodes mécaniques, chimiques ou microabrasives. La recherche de l'équilibre entre propreté et intégrité de la matière a été au cœur du processus décisionnel, avec l'exigence de pérenniser l'ouvrage. L'équipe a finalement opté pour un système microabrasif qu'elle a utilisé après avoir réduit l'épaisseur des dépôts de calthémite à l'aide d'un ciseau à maçonnerie. Cette technique a permis d'assurer malléabilité (surface, calibrage et utilisation) et contrôle continu de l'intervention.

Pour la réparation des éclats et des fissures dans la structure, plusieurs échantillons de béton ont été développés en atelier afin de trouver un mélange visuellement et matériellement compatible avec celui d'origine. Considérant l'irrégularité du béton coulé existant, les proportions de ciment, de granulats et d'eau ont été ajustées, tout comme les méthodes de mise en place, afin de correspondre aux teintes et aux textures variables des zones d'intervention après leur nettoyage.

À ces actions s'est ajoutée l'imperméabilisation de la partie enterrée de l'arcade par l'ajout d'une membrane bitumineuse et l'installation de drains français. Finalement, on a procédé à l'installation de barbacanes (tubes permettant l'évacuation d'eau infiltrée), au rejointoiement ponctuel des allèges en maçonnerie et au calfeutrage des joints de dilatation du béton.

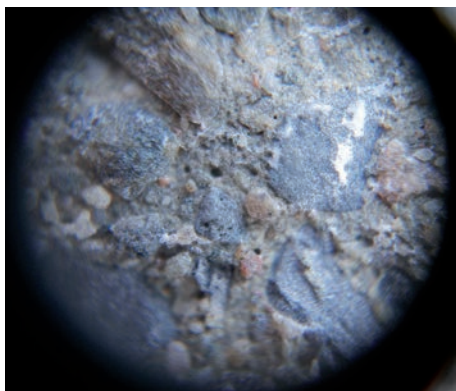
Agissant comme mur de soutènement sur un terrain en pente, l'arcade est partiellement enfouie. Elle est donc en contact avec l'humidité du sol et l'eau de ruissellement. De plus, elle subit les intempéries courantes et l'arrosage cyclique des pelouses environnantes. Finalement, certains joints et diverses fissures favorisent des infiltrations à plusieurs endroits.

Des infiltrations d'eau répétées créent des dépôts de calthémite à la surface du béton.
