# Quand les ruines se racontent

Restaurer de vieux murs de pierre, que ce soit dans le sud des États-Unis ou au Québec, c'est plonger dans l'histoire des lieux.

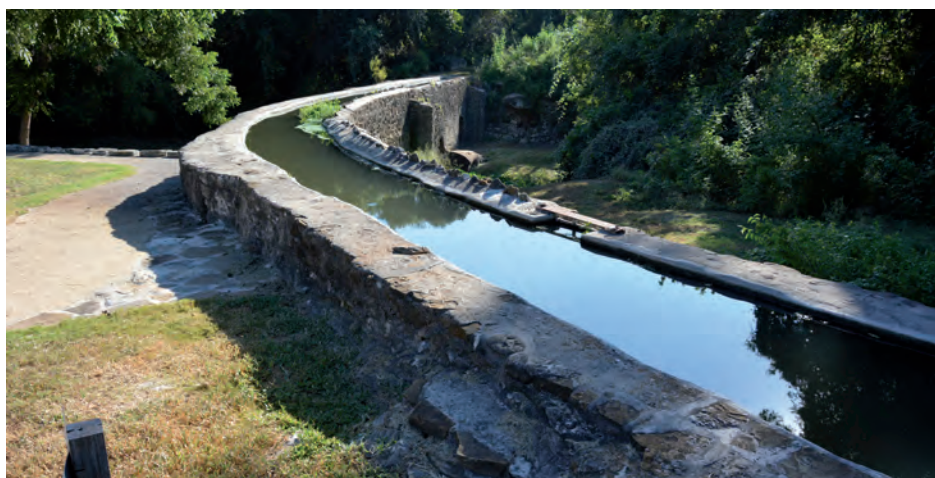
L'aqueduc de la Mission est l'un des vestiges les mieux conservés du système d'*acequias*, ces canaux qui permettaient de cultiver de vastes terres agricoles.

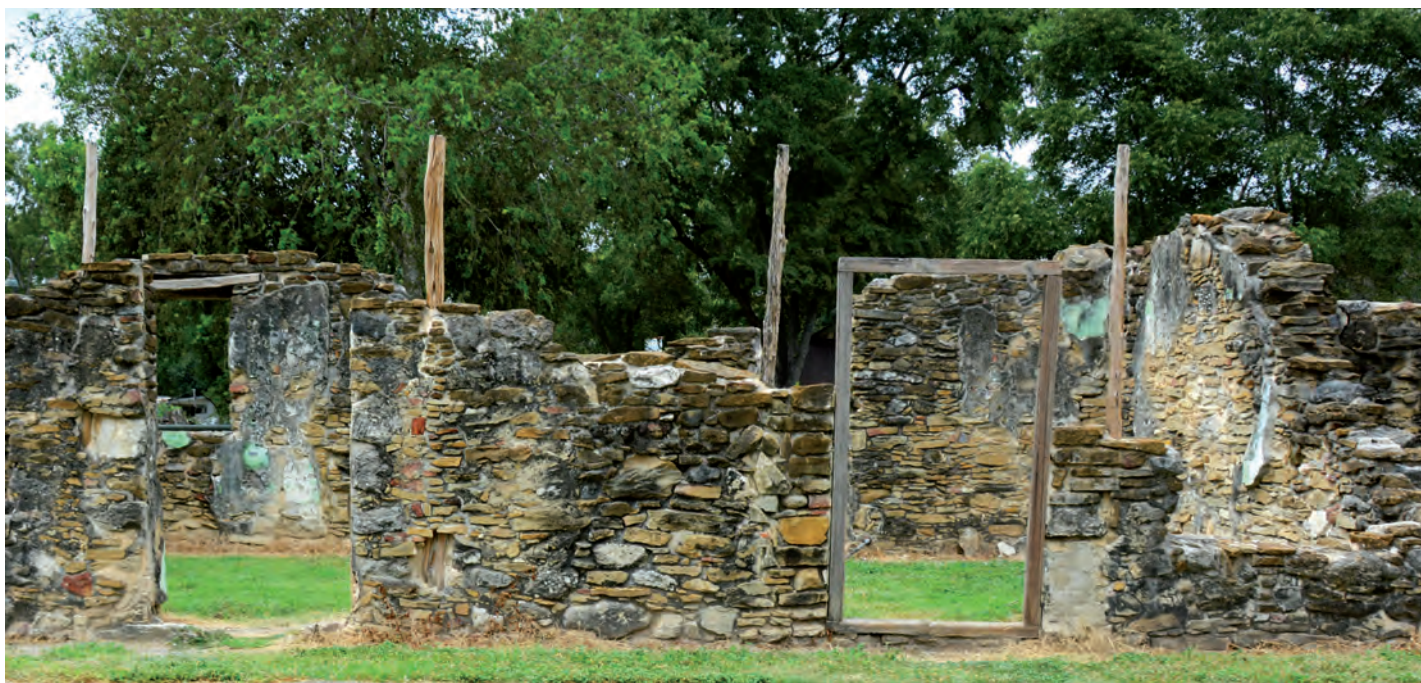
Les ruines des anciennes habitations autochtones forment le mur d'enceinte de la Mission San Francisco de la Espada.

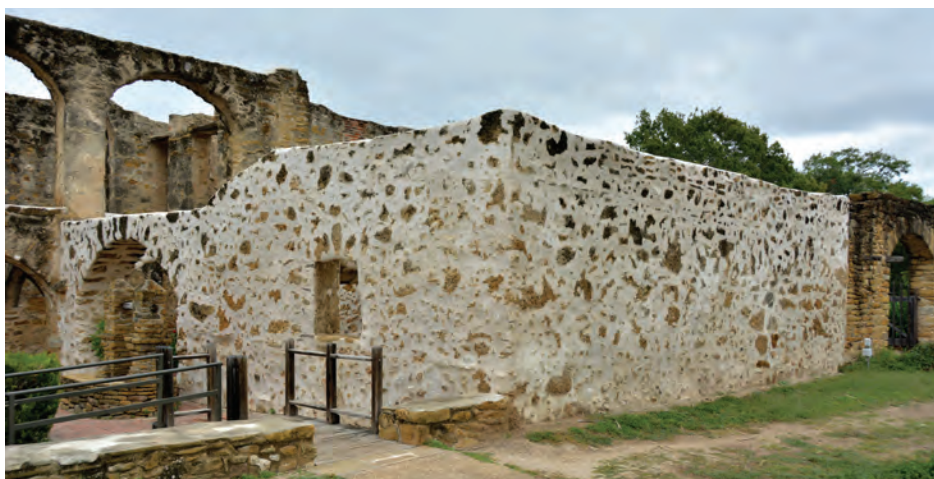
Voici un exemple d'enduit à pierre vue, réalisé sur une section restaurée des bâtiments pendant le séjour de l'auteur.

les restes de ce revêtement pour exposer la pierre. Dans le cas des murs extérieurs, cet enduit, dit « à pierre vue », est à notre avis un bon compromis : il s'agit d'un type de joint très large, qui recouvre l'essentiel du bord des pierres tout en laissant voir leur tête. Il permet donc de recouvrir la plupart des aspérités, ce qui minimise les infiltrations d'eau par les joints.
