# Typologie de l'implantation de la flore spontanée en ville dense, regard croisé écologue-architecte

Xavier Lagurgue, Flavie Mayrand et Philippe Clergeau

Volume 19, numéro 2, octobre 2019

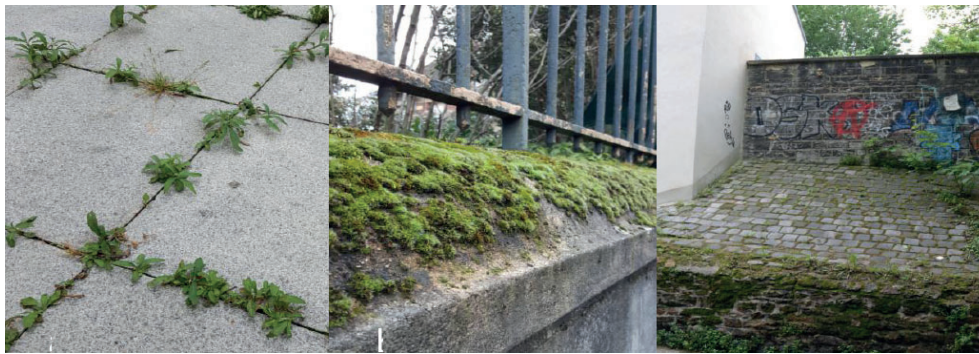
Figure 4. Surfaces captant la ressource en eau pour les espèces végétales en milieu urbain.

De gauche à droite : a) le point d'implantation est situé dans la continuité de la surface captante représentée par les dalles au sol ; b) le point d'implantation est situé à distance de la surface captante ; c) situation mixte : le point d'implantation est à distance et en continuité de la surface captante

- 17 Ils sont caractérisés par quatre traits : 3 traits déjà référencés dans la littérature (la rugosité des matériaux, la topologie liée à la présence de joints ou fissures, l'accumulation de poussières formant un substrat de croissance) auxquels vient s'ajouter un critère nouveau issu de nos observations : la relation existante entre le point d'implantation et la surface captant la ressource en eau. Dans le cas le plus simple, le point d'implantation fait partie de la surface captante (Figure 4a). Dans d'autres cas, une surface arrête les flux (graines, eaux), et une autre surface, située en dessous, en bénéficie. Le phénomène s'observe par exemple aux pieds d'équipements (par ex. :réverbères, mobilier) ainsi qu'à l'aplomb des éléments de clôture (Figure 4b). Dans de nombreuses situations que nous qualifions de « mixte », le point d'implantation bénéficie à la fois d'une continuité de surface et d'une surface captante verticale ou inclinée située à proximité immédiate (Figure 4c). C'est par exemple le cas du dièdre horizontal bas de pied de mur qui bénéficie à la fois de la surface de captation verticale du mur, et de la continuité d'écoulement apportée par le trottoir.

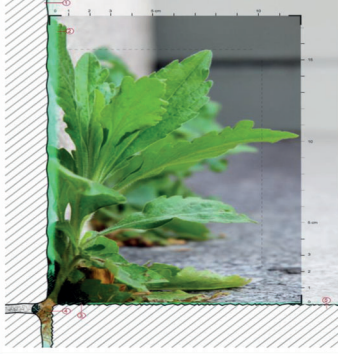
| <p>1- Soubassement pierre<br/> 2- Eau de pluie ruisselante sur façade et gruit<br/> 3- Débris végétaux formant substrat<br/> 4- Empreinte racinaire supposée infiltrée dans le joint entre pierres (d'après Riodacker 1978)<br/> 5- Élément de trottoir en gruit</p> | | <i>Erigeron philadelphicus</i> L., 1753 |

- 22 Les situations N° 3 à N° 5 montrent que la présence de joints sans mortier offre des sites d'implantation supplémentaires aux espèces urbaines. Malgré l'étroitesse de ces espaces (estimée à 0,5 cm environ), des espèces herbacées aux appareils pivotant peuvent s'implanter peu profondément (environ 3 cm, en situations N° 3 à 5) ou plus profondément (près de 15 cm, en situation N° 5), mais sans que celles-ci ne viennent dégrader le bâti. Les dièdres horizontaux sont particulièrement favorables à la croissance des espèces végétales en raison de la protection contre le piétinement au sol et de l'accumulation de matière organique qu'ils offrent. En continuité avec les surfaces captant les eaux de ruissellement ou de précipitations, le développement de la végétation herbacée dans ces espaces y est facilité.

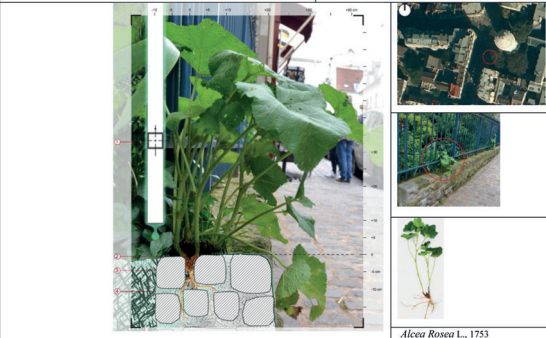
| Situation A, avec endommagement potentiel du bâti | | 10, Mont Cenis, Paris 18 |
| 1- Tube acier de section carrée collectant les eaux de pluie<br>2- Accumulation de substrat en pied et dans le joint effrité<br>3- Maçonnerie en moellons de pierre de bourgogne<br>4- Joints au mortier de ciment<br>5- Terre végétale | | |

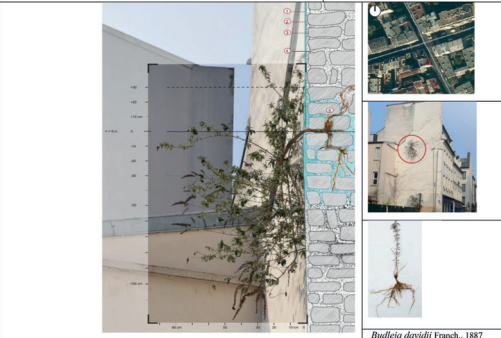
| Situation B avec endommagement avéré du bâti | | 40, rue Saint-Bernard, Paris 11 |
| 1- Eau ruisselant sur la façade et s'infiltrant dans la fissure<br>2- Enduit plâtre, épaisseur 1 à 2 cm<br>3- Maçonnerie de pierre<br>4- Jointoiement au mortier de chaux<br>5- Empreinte supposée de la fissure, développement racinaire fibreux (d'après Riedaeker 1978) et infiltration d'eau capillaire | | |
