Restauration en haute voltige

Laureau, D. (2010). Restauration en haute voltige. *Continuité*, (124), 12–13.

RESTAURATION EN HAUTE VOLTIGE

Restaurer une frise à cinq mètres du sol tient de la haute voltige. Le Centre de conservation du Québec a su relever le défi en participant à redonner son lustre initial à un salon de l'Assemblée nationale.

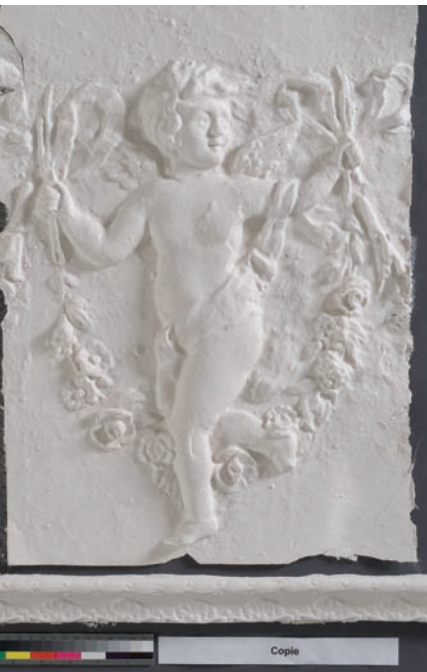
Au cours des dernières décennies, ces décorations ont été modifiées. Le motif a été scié pour permettre la pose du châssis et de la fenêtre, et le perçage d'une porte cintrée a sacrifié un segment de frise de 80 cm. Une des guirlandes de fleurs a été grossièrement refaite et modelée en plâtre. À cause de ces modifications structurelles, le plâtre s'est fissuré et les couches de peinture se sont craquelées en de nombreux endroits. Au moment de l'intervention, le moulage était devenu instable, la toile au revers n'adhérait plus que partiellement au mur. Les couches de peinture atténuaient le relief des surfaces et camouflaient le détail du modelé des figures.

Les divers travaux de réfection de la salle, réalisés en juillet 2009, comprenaient l'élimination de la porte cintrée, condamnée depuis longtemps, et de l'arc de la fenêtre. Il fallait donc compléter ou refaire

Les principales difficultés de cette restauration étaient liées au travail *in situ* : hauteur d'accès de cinq mètres, minceur du bas-relief et longueur considérable pour le décor à reproduire au-dessus de la porte. Il fallait également tenir compte du calendrier très chargé d'utilisation du salon.
