Nil Vermette

Number 18, Winter 1983

TÉMOIN VIVANT D'UNE ÉPOQUE

Le village minier de Bourlamaque

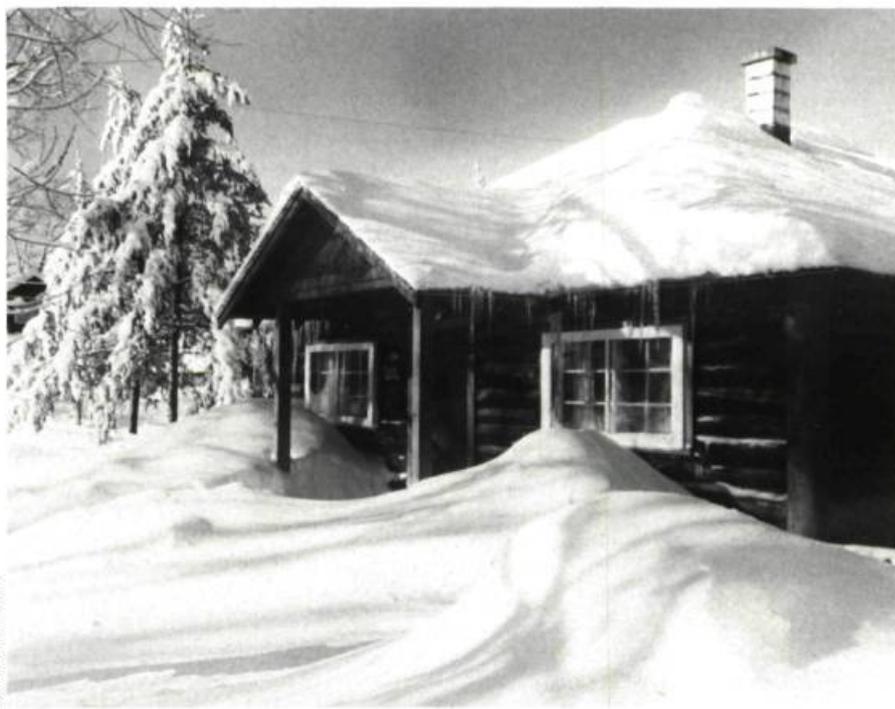
Maison d'époque restée intacte

Certaines de ces maisons ont été dotées d'un porche. Toutes ont une structure identique constituée de billes d'épinette écorcées, d'un diamètre d'au moins douze pouces. Comme isolant, on a inséré entre chaque pièce de l'étaupe sèche ou goudronnée. Les toits à deux versants sont recouverts de papier de coaltar rouge imitant le bardeau. D'où l'appellation de «village aux toits rouges».

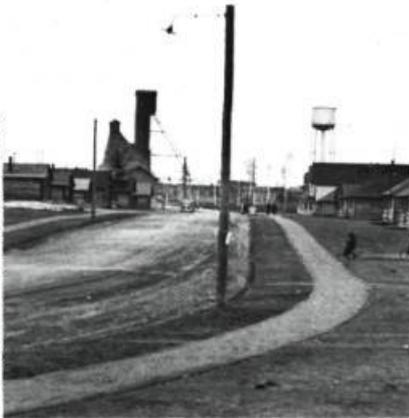
Vue d'ensemble du village minier en 1936 soit un an après la construction. À l'arrière plan le chevalement de la mine Lamaque.

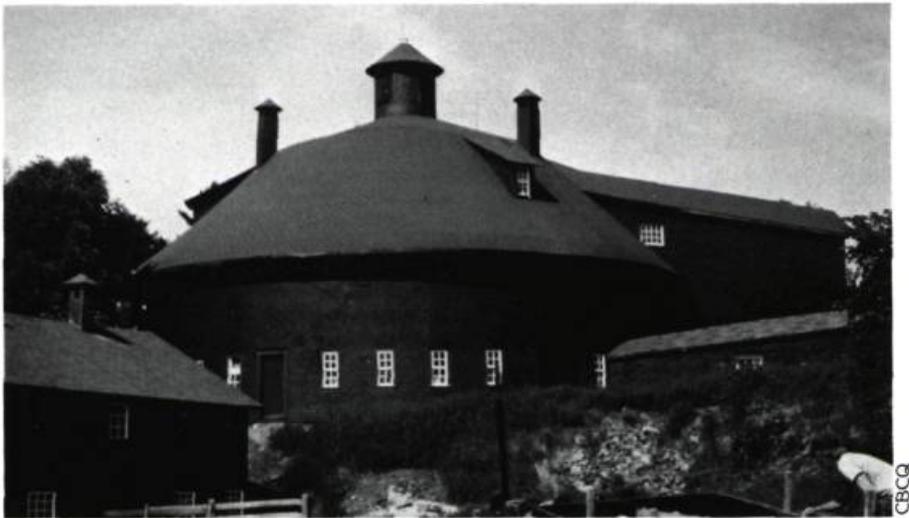
La grange d'Austin près de l'abbaye de Saint-Benoît-du-Lac.

En pénétrant à l'intérieur, on retrouve au rez-de-chaussée le cheptel disposé autour du silo. Le premier étage sert de fenil tandis qu'au niveau supérieur un plateau central est utilisé pour décharger les charrettes de foin. Cette organisation optimale de l'espace permet au fermier d'économiser du temps.

Ces bâtiments surprennent par leur structure extérieure parfaitement cylindrique dont le diamètre est en moyenne de 70 pieds. Le mur est généralement recouvert de lambris de planches et son toit de bardeaux de cèdre a la forme de cônes brisés.
