François Leblanc

Number 19, Spring 1983

## SUR L'ACROPOLE D'ATHÈNES

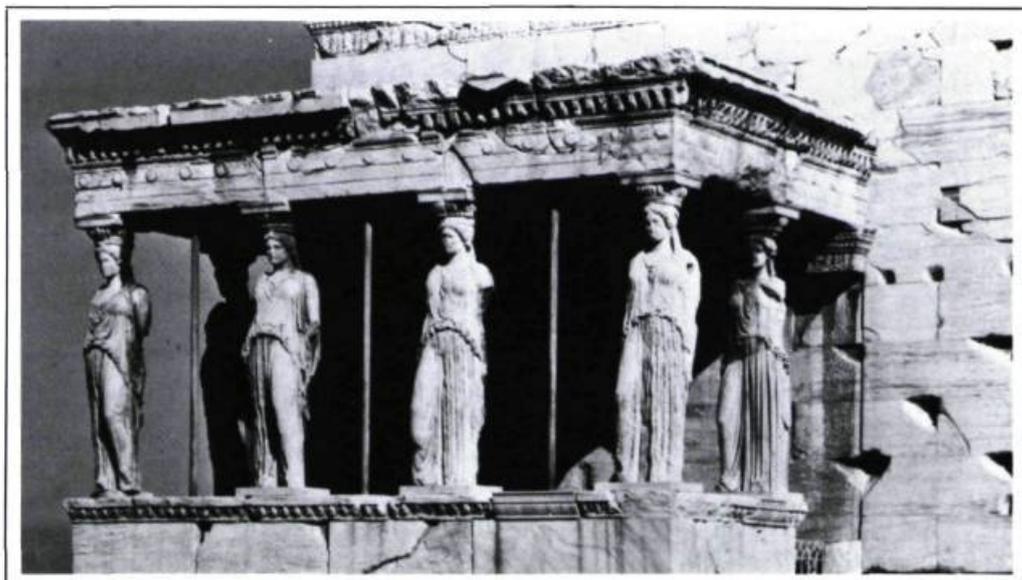
Les Cariatides de l'Acropole d'Athènes.

J'ai eu dernièrement l'occasion de visiter l'Acropole d'Athènes en compagnie du président du Comité national grec de l'Icomos, Nikos Agriantonis. Il est intéressant de savoir que nos collègues grecs travaillent actuellement à démonter et remonter pierre par pierre le temple de l'Erechtheion, avec le célèbre portique des Cariatides qui a été construit sur l'Acropole au 5<sup>e</sup> siècle avant J.C.

en deux ou plusieurs gros morceaux sont recollées au ciment blanc et renforcées avec des barres de titane testée pour cet usage particulier. Les Cariatides originelles ont été entreposées au musée et des copies installées à leur place: le degré élevé de pollution atmosphérique à Athènes les a déjà suffisamment endommagées. Elles se-
