## Sherbrooke La maison Morey

# LA MAISON MOREY

*Une noble demeure du XIX<sup>e</sup> siècle revit grâce aux bons soins de ses propriétaires.*

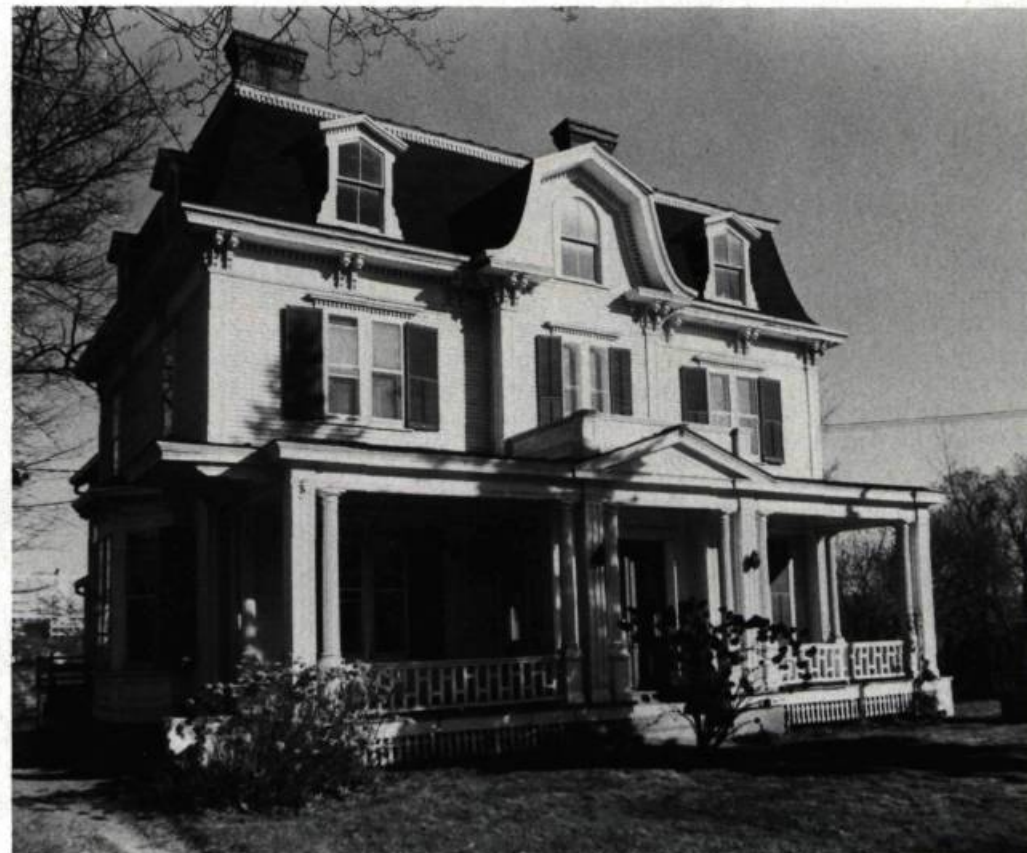
*L'ornementation extérieure, en bois, est remarquable par sa variété et la finesse de sa facture. (photo: R. de Médicis)*

La plupart des éléments extérieurs de la maison Morey, comme le toit mansardé, la disposition symétrique des ouvertures et les lucarnes aux chambranles travaillés, sont caractéristiques du style Second Empire popularisé par les architectes américains vers 1870. La maison Morey est aussi un bel exemple de l'emploi exclusif et judicieux du bois comme matériau de construction et de recouvrement des murs extérieurs. Chaque élément du bâti-

ment met en évidence l'ingénieuse utilisation du bois: le bardeau horizontal de l'entablement où des consoles couplées sont appliquées; la corniche moulurée qui ceinture la lucarne centrale et dont le profil suit exactement les angles de la mansarde; les autres lucarnes symétriques qui sont pratiquement des éléments de décoration; les chambranles supérieurs des fenêtres qui sont accentués par une fine décoration de denticules d'inspiration néo-classique.

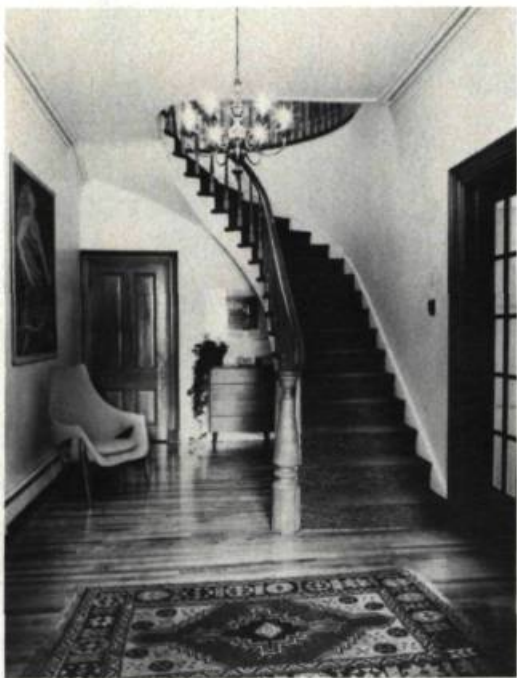
*L'escalier du hall principal. (photo: B. Ostiguy)*

À l'intérieur, les cadres de portes et de fenêtres, le foyer classique du grand salon, l'escalier principal et les murs de la salle à manger sont les éléments de bois à souligner. Le décor est complété par les ornements en plâtre, telles que les rosaces et les différentes moulures longeant les plafonds.

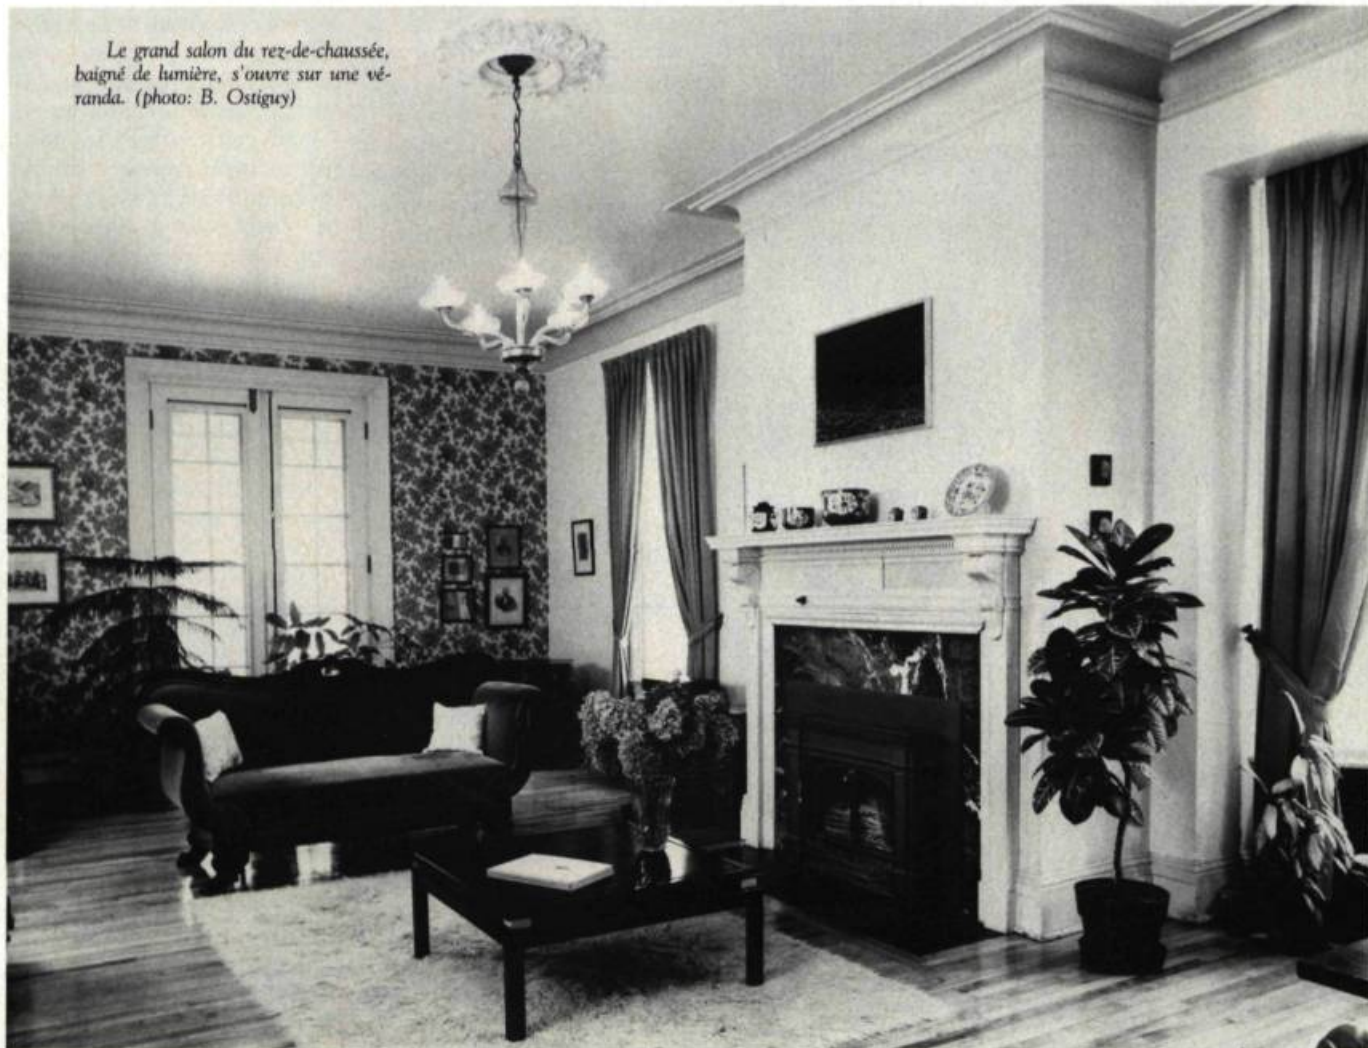
*Le grand salon du rez-de-chaussée, baigné de lumière, s'ouvre sur une véranda. (photo: B. Ostiguy)*

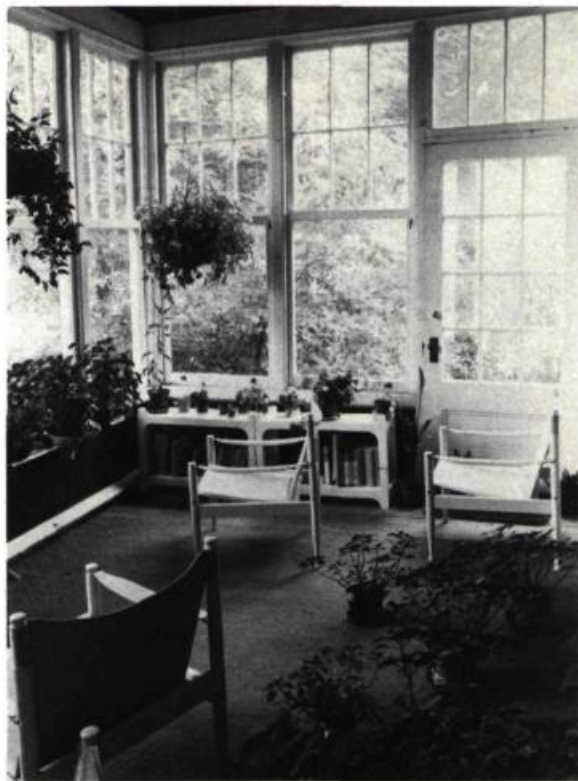
La véranda, à la jonction du corps principal de la maison et de l'aile des domestiques. (photo: A. Bolduc)
