Bumbaru, D. (1988). Les corniches. *Continuité*, (39), 42–43.

# LES CORNICHES

*Les couronnes des édifices.*

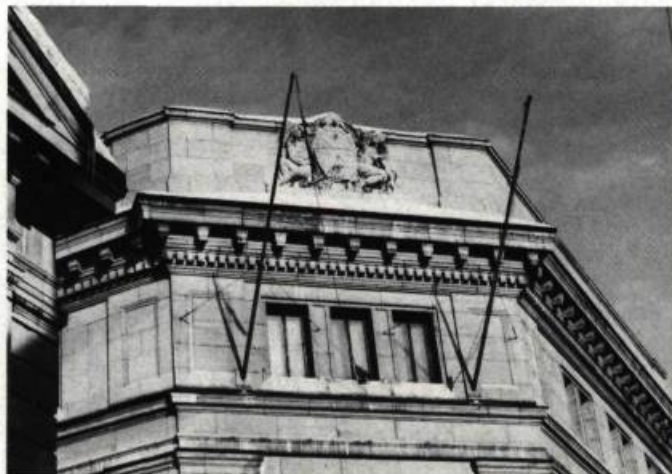
*En architecture monumentale, la corniche relève plus de l'ornement que de la stricte utilité. (photo: B. Ostigivy)*

Au siècle dernier, les renouvellements stylistiques soulèvent un enthousiasme pour les ornements que les nouvelles techniques de travail du bois et du métal rendent alors plus accessibles. La fonction décorative de la corniche devient de plus en plus importante et on modifiera celles de bâtiments plus anciens pour suivre le mouvement. L'avènement du toit plat, vers 1850, transforme radicalement la construction et le rôle de la corniche qui n'a plus à supporter les versants de la toiture. Le toit n'étant plus apparent, la corniche devient l'élément de couronnement du bâtiment. Souvent, elle en sera le seul élément ornemental. Elle a aussi une fonction utilitaire puisqu'elle protège les parties sous-jacentes des intempéries.

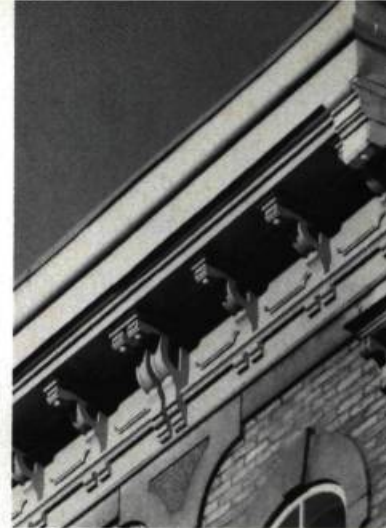
De fabrication artisanale, les corniches en bois doivent être démontées et réparées en atelier. (photo: B. Ostiguy)

Les corniches en bois sont formées de plusieurs pièces clouées ensemble. On répare les éléments plus difficiles à reproduire. On les démonte éventuellement pour travailler en atelier. Dans la plupart des cas, on remplace simplement les planches endommagées en démantelant la corniche sans abîmer les autres composantes.

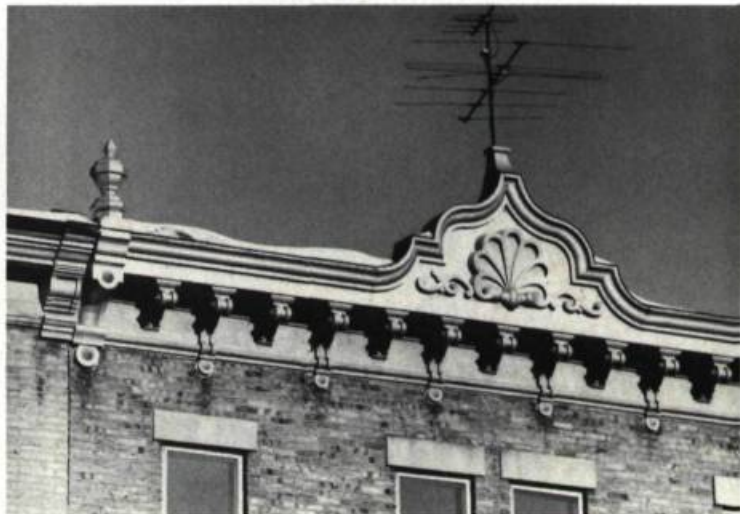
Dans le cas d'un bâtiment à toit plat, la corniche protège les parties sous-jacentes des intempéries et est souvent le seul élément ornemental de la façade. (photo: B. Ostiguy)

Sur les bâtiments à toit plat, le drainage se fait par le centre ou l'arrière du bâtiment. Les corniches ne sont donc pas directement touchées par les problèmes de couverture sinon par des infiltrations dans le mur. Cependant, leurs surfaces horizontales laissent pénétrer l'eau si le métal rouille, si les solins sont mal fixés ou percés par des clous. Ces surfaces doivent être d'autant plus étanches que la corniche couvre souvent le parapet de la toiture. L'eau peut détériorer les attaches; les corniches de métal sont parfois même arrachées par le vent.
