## Les maisons en pièce sur pièce

François Varin

Number 54, Summer 1992

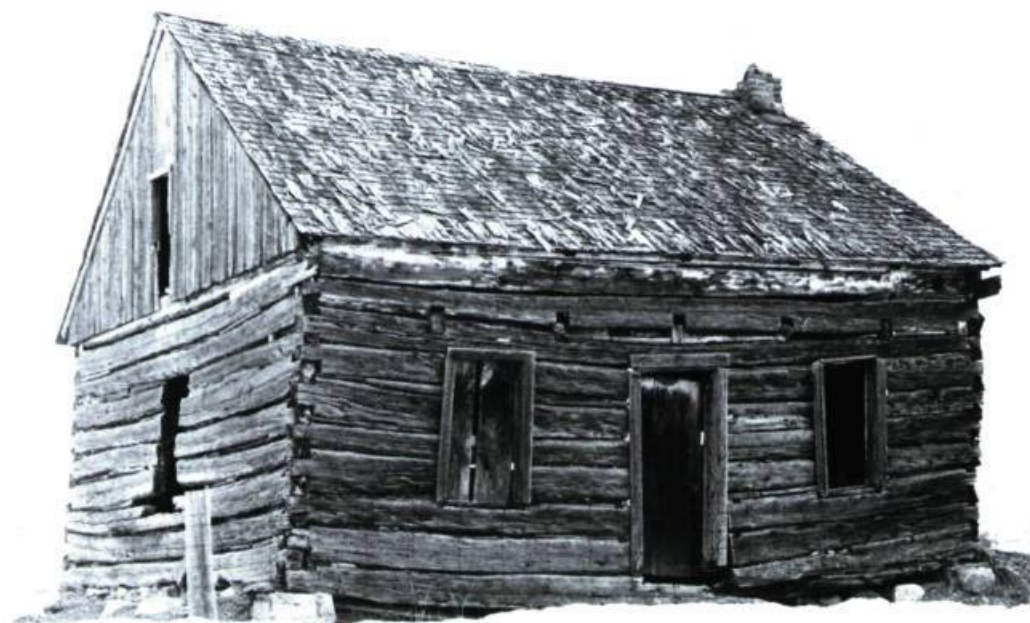
Ancienne demeure dans la région de Montréal composée de pièces de bois assemblées à queue d'aronde, qui laisse voir l'extrémité des solives du plancher de l'étage. Photo: François Varin.

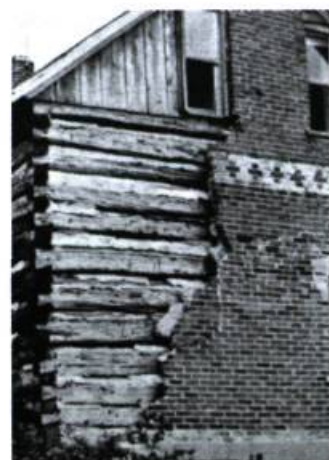
Sous un revêtement contemporain ou postérieur se révèle le carré ancien de la maison en pièce sur pièce. Tirée de John I. Rempel, *Building with Wood*, University of Toronto Press, 1980, 454 p.

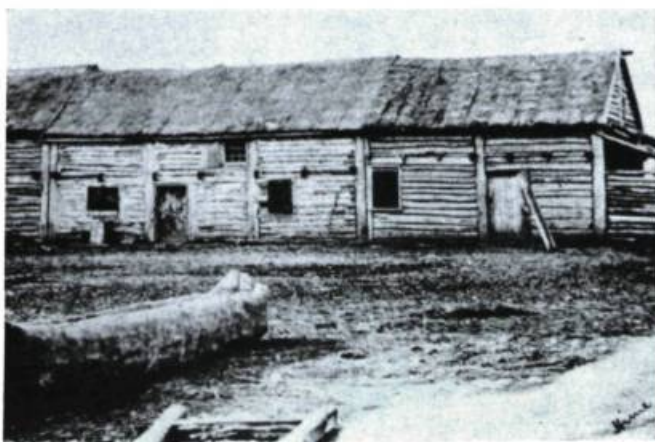
Une photographie ancienne illustrant le type de construction «poteaux à coulisse». Tirée de John I. Rempel.

Voyons en quoi consistait cette construction populaire typique. Au début de la colonie, on assemblait le carré à l'aide de pièces équerries insérées dans des poteaux rainurés; on taillait l'extrémité des pièces de telle sorte qu'elle glisse dans les rainures de poteaux verticaux. On appelait cette technique «poteaux sur

sole» ou «poteaux à coulisse». Puis en remplacement des poteaux rainurés, les pièces de bois, équarries ou simplement écorcées, étaient assemblées aux angles soit à la queue d'aronde, soit à mi-bois simple ou travaillé, afin d'accroître l'efficacité de l'emboîtement. De longues chevilles de bois dur traversent à intervalles réguliers certaines pièces pour bien les lier entre elles.

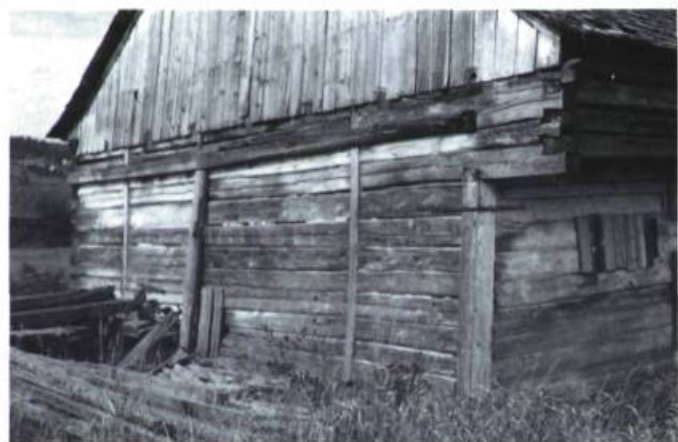
Belle grange de la région de Charlevoix en pièce sur pièce avec encorbellement et assemblage à queue d'aronde. Photo: François Varin.

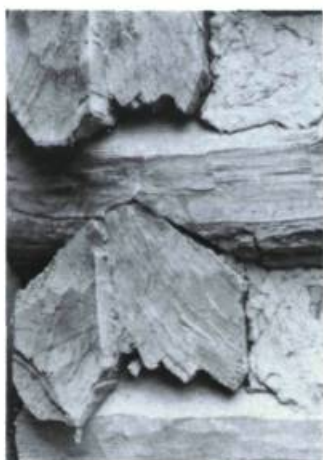
Détail d'assemblage illustrant la taille en A des extrémités des pièces pour bien chaîner les coins du bâtiment. Tirée de John I. Rempel.

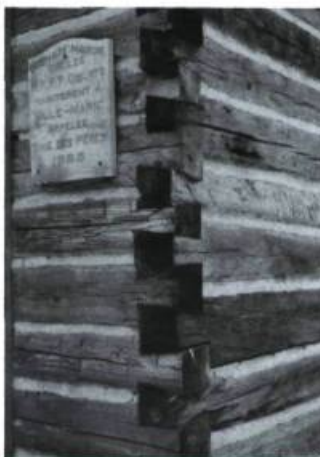
*Première maison des pères oblats à Ville-Marie au Témiscamingue. Assemblage à queue d'aronde.  
Photo: François Varin.*
