## Nouvelle vie pour le couvent de Chambly

Number 67, Winter 1996

PAR PIERRE BEAUPRÉ,  
ARCHITECTE

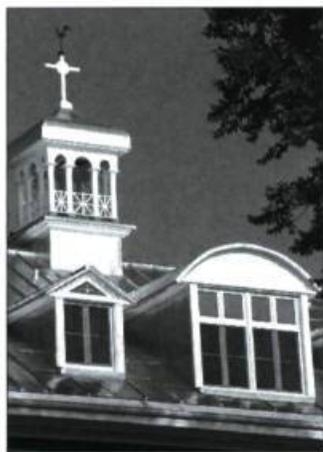
La toiture en tôle à baguette du couvent a été réparée et le clocheton, restauré.

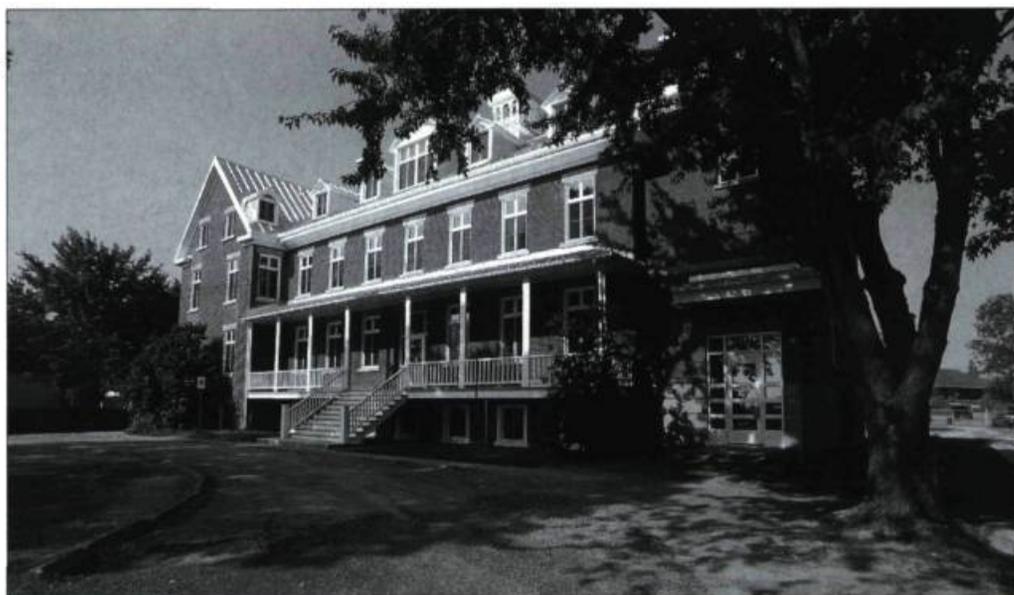
Le couvent de Chambly accueille désormais la majorité des services municipaux. Un bel exemple de bâtiment à valeur patrimoniale qui a su trouver une nouvelle vocation.

L'enveloppe de l'immeuble a donc été conservée ; de nouvelles fenêtres (en bois, fidèles au modèle des fenêtres existantes) ont cependant remplacé les anciennes qui étaient trop détériorées pour être restaurées. Un

ajout, discret et intégré à l'immeuble principal par sa forme générale et ses couleurs, abrite l'ascenseur et l'escalier d'issue nécessaires dans un tel bâtiment public. À l'intérieur, quelques éléments de finition

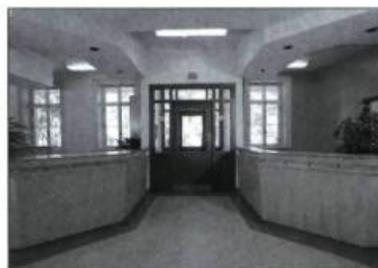
Des aménagements fonctionnels ont été réalisés dans l'ancien couvent avec le souci de conserver le caractère du bâtiment.

ont pu être conservés et mis en valeur, notamment l'ancienne chapelle transformée en salle multifonctionnelle et qui a conservé son plafond, ses encadrements de fenêtres, ses plinthes, ses planchettes de bois à la base des murs et ses planchers de bois.

Des meubles intégrés, de facture contemporaine, ont été installés dans les lieux accessibles au public pour faciliter la communication

entre la population et les fonctionnaires. Certains dégagements ont ainsi été créés sans toutefois banaliser les lieux. Le soin apporté au détail et à la finition des éléments contemporains — meubles, portes, finis de planchers, éclairage — a permis une intégration des nécessités contemporaines au cadre patrimonial.
