## Secrets militaires de l'esplanade du Parlement

Daniel Simoneau

Number 82, Fall 1999

*La réalisation de travaux d'aménagement dans des sites chargés d'histoire constitue toujours une occasion de découvertes. Lorsqu'est venu le temps de réaménager l'esplanade du Parlement, à Québec, les archéologues ont pu lire dans le sol des pages inédites d'une histoire militaire.*

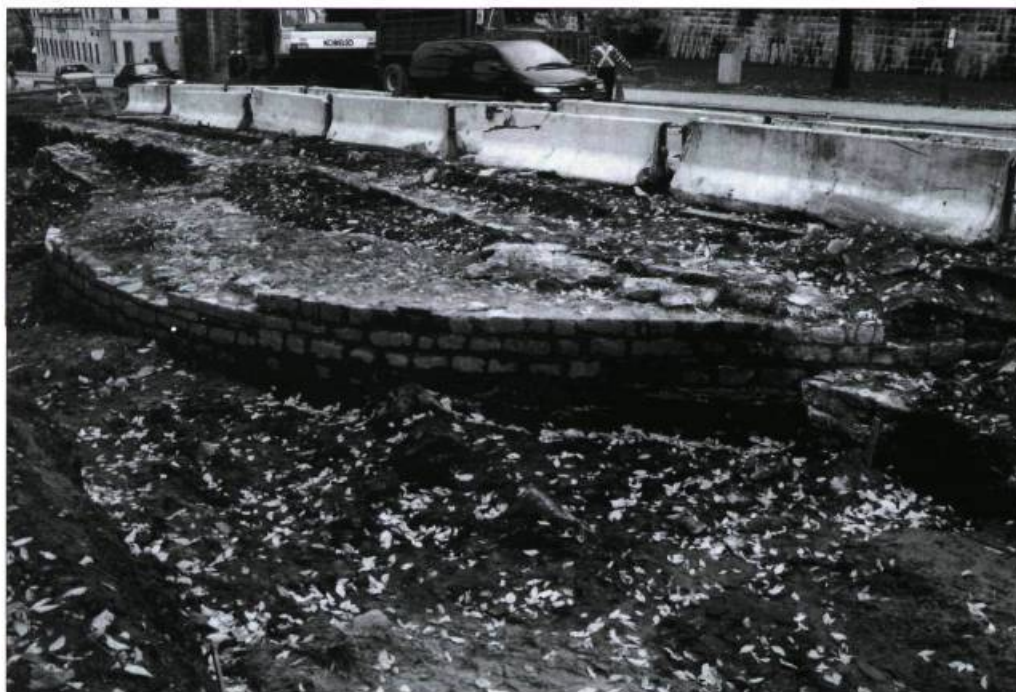
La tenaille mise au jour du côté de la porte Saint-Louis en octobre 1998.

La découverte la plus impressionnante demeure cependant celle de la tenaille Saint-Louis. Dans ce cas, c'est toute l'extrémité arrondie de l'ouvrage qui allait être exposée, un vestige de près de 14 mètres de largeur et dans un état de conservation remarquable. Malheureusement, aucun des vestiges retrouvés n'a pu être intégré aux nouveaux aménagements de l'esplanade du Parlement, le concept retenu n'offrant pas suffisamment de latitude pour
