## Le secret des murs

La maison McGreevy, sise au 69, rue d'Auteuil dans le Vieux-Québec, est remarquable tant par la composition de sa façade que par les éléments de son décor intérieur.

## LE SECRET DES MURS

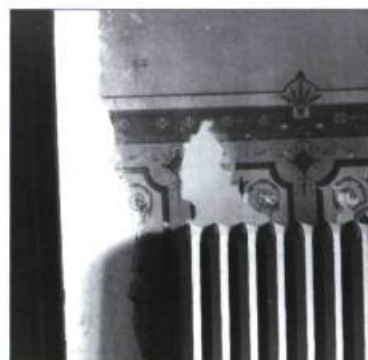
*La partie du décor à proximité du calorifère sur le mur nord était décrochée en partie et des reprises de plâtre ont dû être enlevées pour retrouver et restaurer le décor d'origine. Vues avant et après les travaux.*

Les stagiaires ont ensuite appris comment consolider le support. À certains endroits, la peinture murale était intacte, mais presque détachée du mur. Les fissures et les trous laissés par de grosses chevilles de bois ont été utilisés pour injecter du plâtre liquide, avant d'être bouchés. Pour refaire le décor, on a utilisé la technique du pochoir. Le but n'était pas d'arriver à ce que les parties anciennes et retouchées se confondent, mais plutôt de redonner une bonne lisibilité à l'œuvre. « Dans ce type d'intervention,

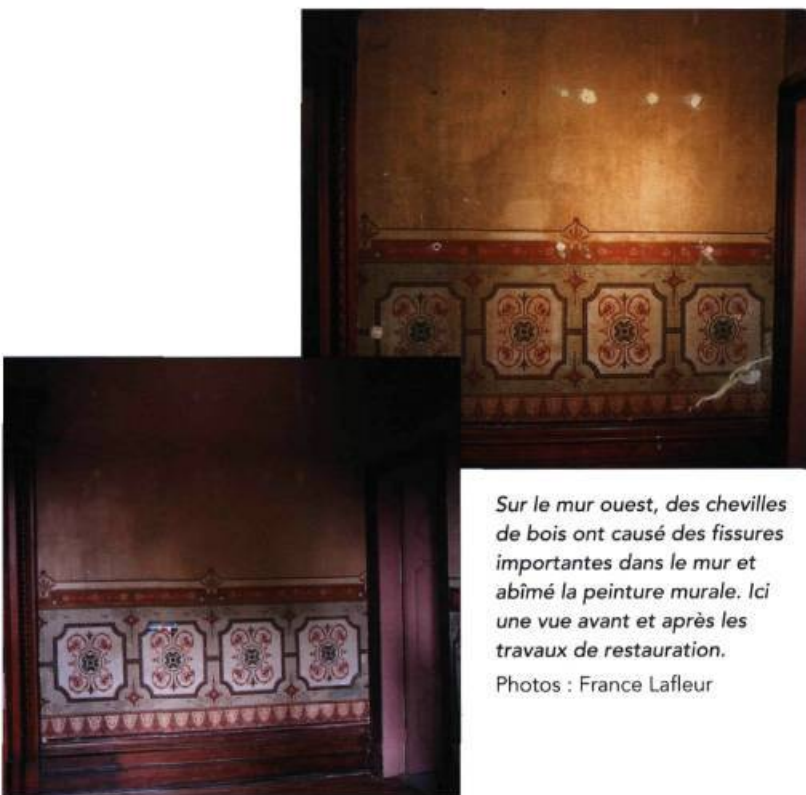
*Sur le mur ouest, des chevilles de bois ont causé des fissures importantes dans le mur et abîmé la peinture murale. Ici une vue avant et après les travaux de restauration.*
