# VISIONS D'ARCHITECTES

Désirant s'installer dans le secteur qui l'a vue naître, ABCP Québec a entrepris de recycler une banque désaffectée des années 1960 à l'intersection du boulevard Langelier et de la rue Saint-Joseph. Elle posait ainsi un autre jalon dans le processus de requalification du quartier Saint-Sauveur, en plein essor et fort d'un riche potentiel.

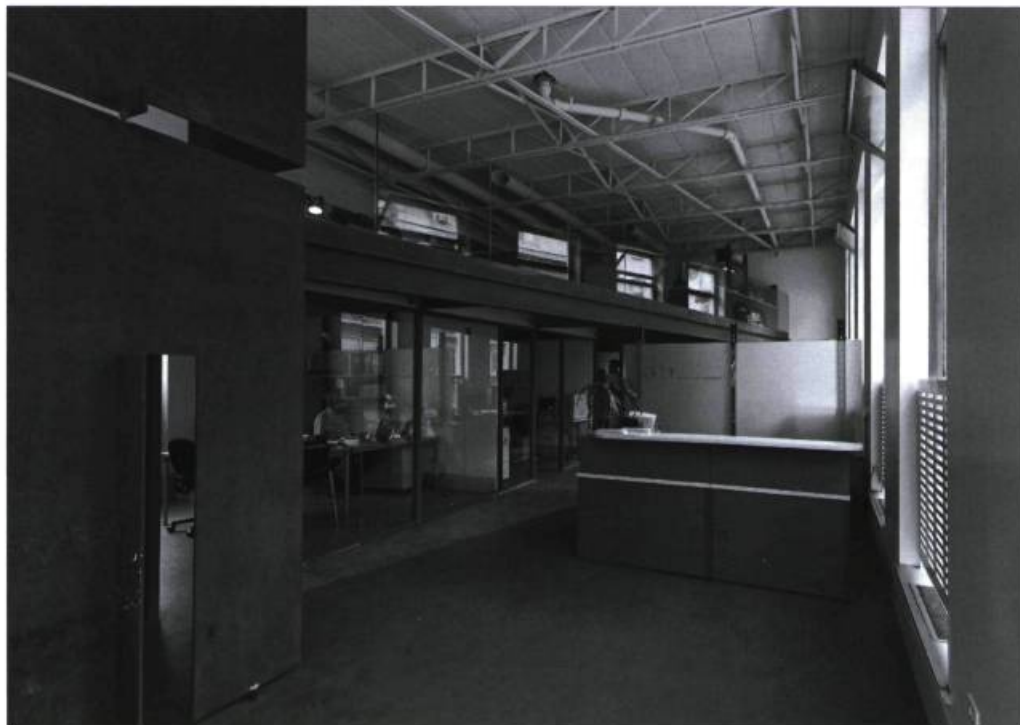
Les cloisons vitrées divisent les aires de travail sans obstruer la lumière naturelle.

*L'architecture de l'espace intérieur renvoie à la diagonale pour maximiser la volumétrie du bâtiment.*

La diagonale induite par la mezzanine engendre des sous-espaces où des groupes de travail peuvent être créés. Alors que les aires ouvertes accueillent l'atelier, le dessous de la mezzanine loge les bureaux fermés. La salle de réunion, en nid d'aigle, trône sur la façade vitrée, offrant un contact privilégié avec l'environnement urbain.

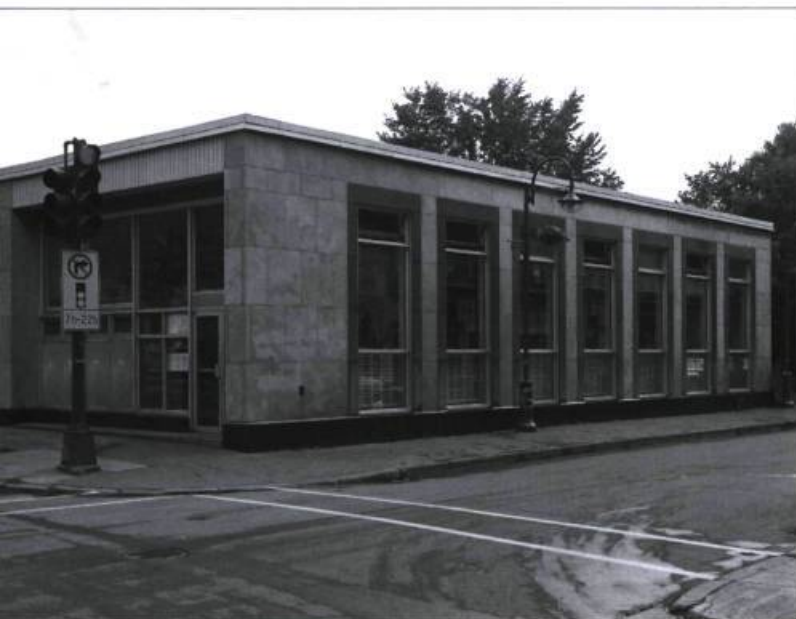
*ABCP a récupéré un édifice désaffecté qui abritait une banque dans les années 1960.*

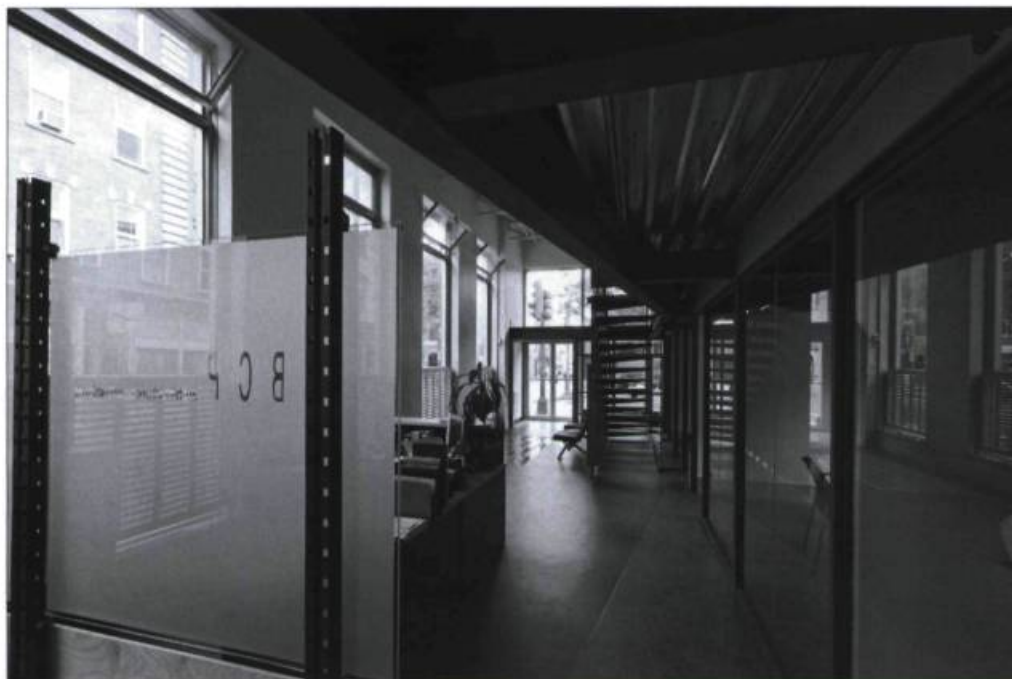
*Les sous-espaces sont constitués d'une structure d'acier dont les composantes sont apparentes.*

Le défi de l'opération de recyclage consistait à réutiliser un bâtiment existant en y réalisant un projet simple et expressif. Mission accomplie. Les sous-espaces sont définis par une structure d'acier gris dont toutes les composantes sont apparentes. Des plans de verre définissent les parois publiques (murs et garde-corps) alors que quelques pans opaques délimitent les zones d'intimité. Un escalier sculptural en acier roux domine l'espace, filtrant lumière et regards.

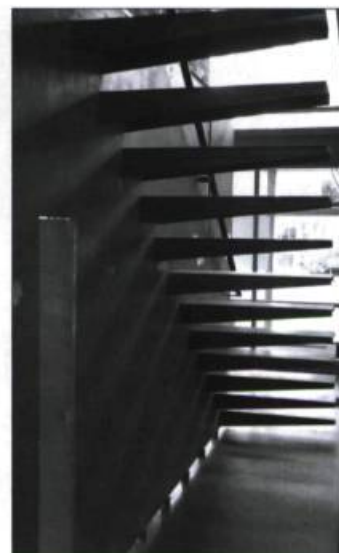
*Escalier menant à la mezzanine, qui a permis la création de bureaux supplémentaires à l'étage.*

valeur la production architecturale du bureau, et à l'intérieur, chaque occupant bénéficie de la lumière naturelle et de vues sur l'extérieur. Le hall d'entrée permet d'embrasser les lieux du regard et est défini par le mur d'acier roux autoportant qui dissimule un esca-

lier en porte-à-faux, écran d'intimité pour les bureaux situés derrière.
