# TRÉSOR NATIONAL SOUS EXAMEN

par Claude Payer

L'expertise des restaurateurs sert le plus souvent à préserver les œuvres, à en retrouver l'authenticité, voire à les embellir. Mais ces professionnels de la remise en état appliquent aussi leur savoir-faire à l'étude historique et à l'avancement des connaissances. Ce fut le cas récemment à l'église Saint-François-de-Sales de Neuville. L'examen du fameux baldaquin qui domine le maître-autel a permis de réaliser un rêve commun à bien des chercheurs : déterminer la nature de ses couleurs anciennes et vérifier ses origines.

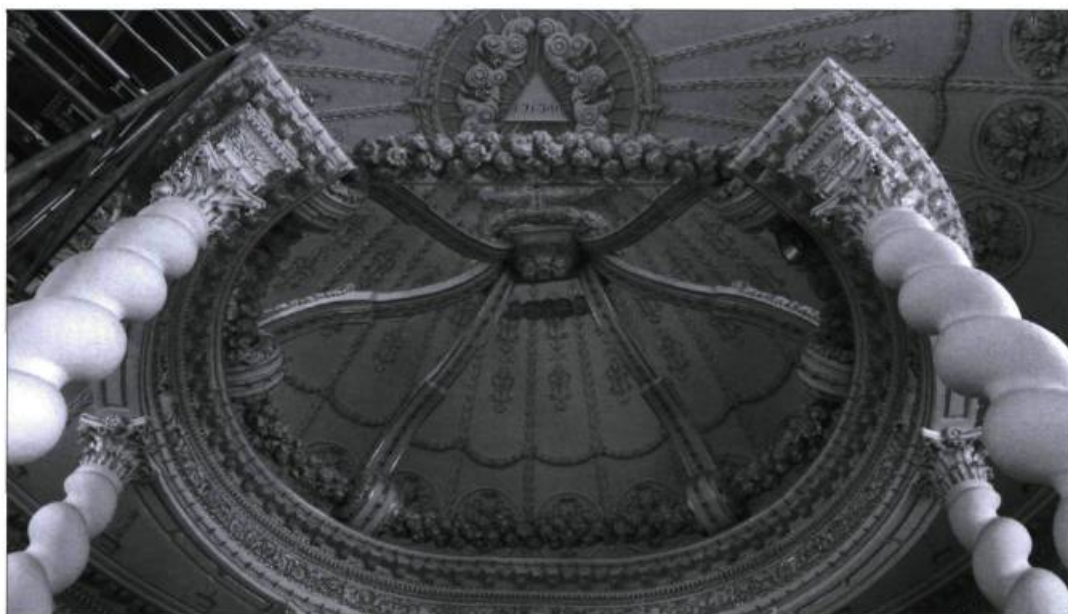
Une vue en contre-plongée accentue la forme elliptique du baldaquin.

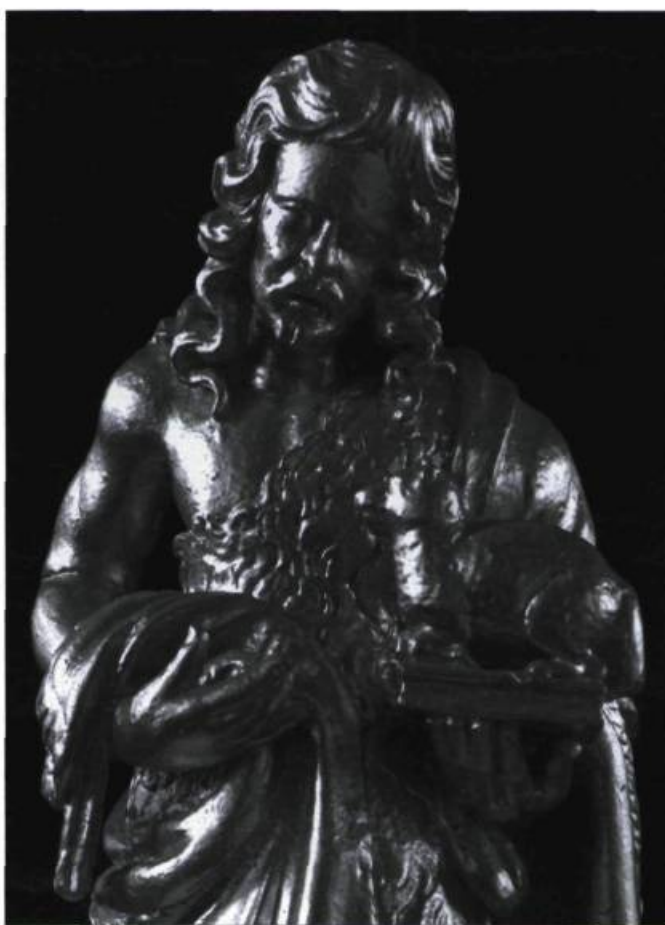
Maintenant recouverte de dorure, la représentation de saint Jean-Baptiste était autrefois polychrome.

Quant aux deux statues, elles étaient peintes à l'origine dans le respect de l'esthétique de l'époque : chairs, barbe et cheveux bruns, peau d'animal violacée, mouton blanc, terrasse verte, etc. Ces couleurs « naturelles » ont été couvertes deux fois par d'autres polychromies, peut-être partielles, mais un peu différentes. Puis, les statues ont été peintes en blanc et finalement dorées en 1954 (état actuel).
