## La maison de colon Pour répondre à l'urgence

## LA MAISON DE COLON

# Pour répondre à l'urgence

*Issue d'une colonisation dirigée dans les années 1930, la maison de colon s'est implantée dans différentes régions, rompant avec l'architecture traditionnelle québécoise. Conçue pour répondre de façon économique à des besoins immédiats mais présentant des défauts manifestes, elle a vite nécessité de nombreuses modifications.*

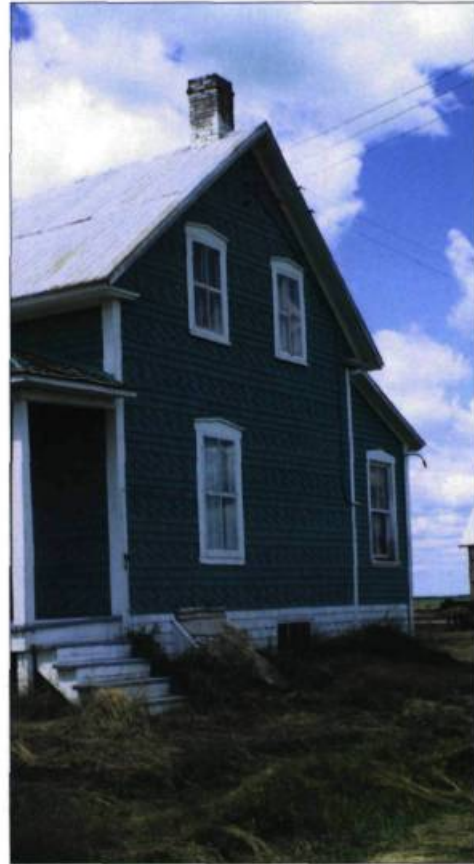
Photo : Claude Dubé

Les territoires de l'Abitibi, du Témiscamingue, du plateau gaspésien, du périmètre extérieur du Lac-Saint-Jean, de certaines parties de la Beauce et de Lotbinière ont vu s'élever de nombreuses constructions de gabarit semblable, conformément au modèle de colonisation.
