## Sculpté dans le rêve

# Sculpté dans le rêve

Les tables d'attente, vous connaissez ? Autrefois, des pierres massives étaient intégrées aux façades des beaux édifices pour être ensuite sculptées sur place. Certaines sont restées à l'état brut, témoignant des aléas de la construction.

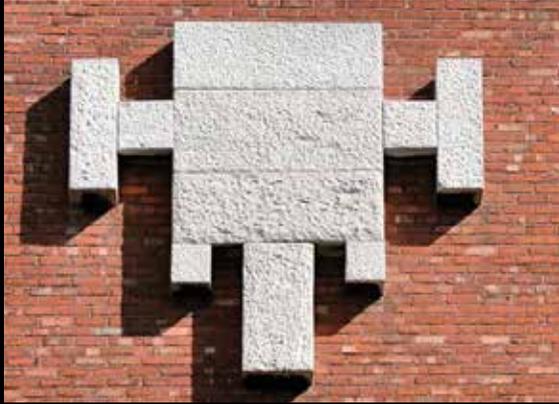
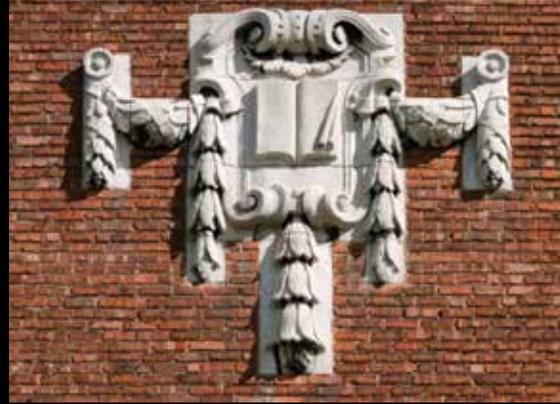
Sur la façade de l'école Lajoie à Outremont, on remarque un imposant ornement de pierre à droite et une table d'attente abandonnée à gauche; le contraste parle de lui-même.

L'école Lajoie, donnant sur la rue du même nom à Outremont, comporte au haut de la façade principale deux imposants motifs ornementaux en pierre, insérés dans le parement de brique. Si le relief de droite est terminé, celui de gauche, qui aurait dû être

identique, n'a jamais été réalisé. D'autres petits motifs de guirlandes, sur cet immeuble, ont également été laissés en suspens. Restrictions budgétaires, sans doute.

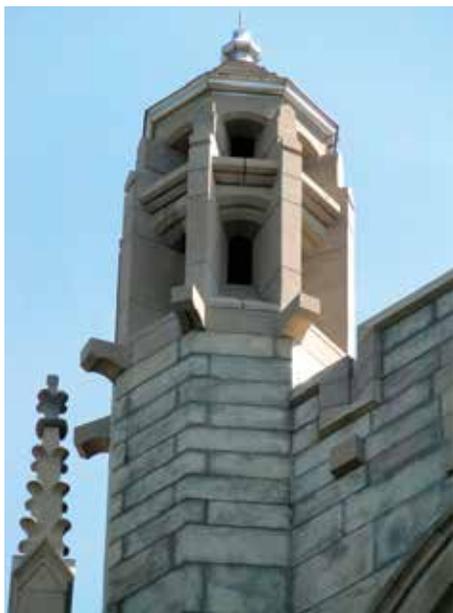
Les pierres disposées autour des clochetons de l'église Saint-Alphonse-d'Youville attendent toujours d'être sculptées.

À l'église Saint-Alphonse-d'Youville, boulevard Crémazie, des travaux ont été exécutés vers 1947 pour restaurer le clocher-tour touché par la foudre, en reprenant les quatre clochetons à son sommet. Des tables d'attente, au nombre de 32, ont alors été incorporées, qui devaient devenir autant de gargouilles. De fausses gargouilles, bien sûr, qui n'auraient pas servi à rediriger l'eau de pluie. Le sculpteur n'a cependant jamais été embauché.

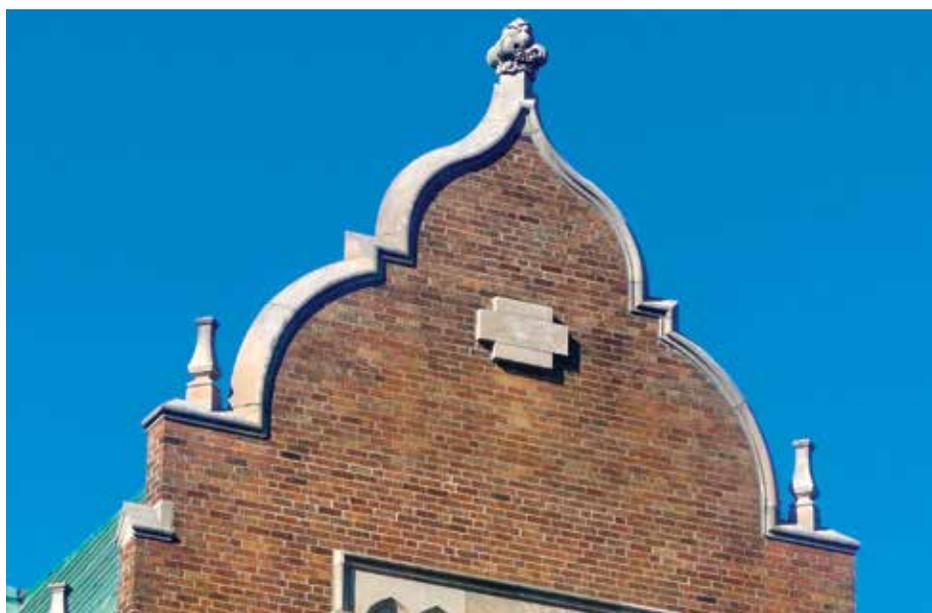
Même une construction néogothique élaborée comme le pavillon principal du campus Loyola de l'Université Concordia comporte plusieurs tables d'attente abandonnées, dont celle qu'on distingue ici sur sa façade.

On trouve aussi un nombre étonnant de tables d'attente sur le pavillon principal du campus Loyola de l'Université Concordia, rue Sherbrooke Ouest. Il s'agit pourtant d'une construction néogothique très élaborée et soignée.
