## Connaître et entretenir les revêtements muraux synthétiques

Number 158, Fall 2018

Au fil du XX<sup>e</sup> siècle sont apparus divers parements synthétiques pour protéger les murs des bâtiments. Certains méritent d'être préservés, d'autres pas.

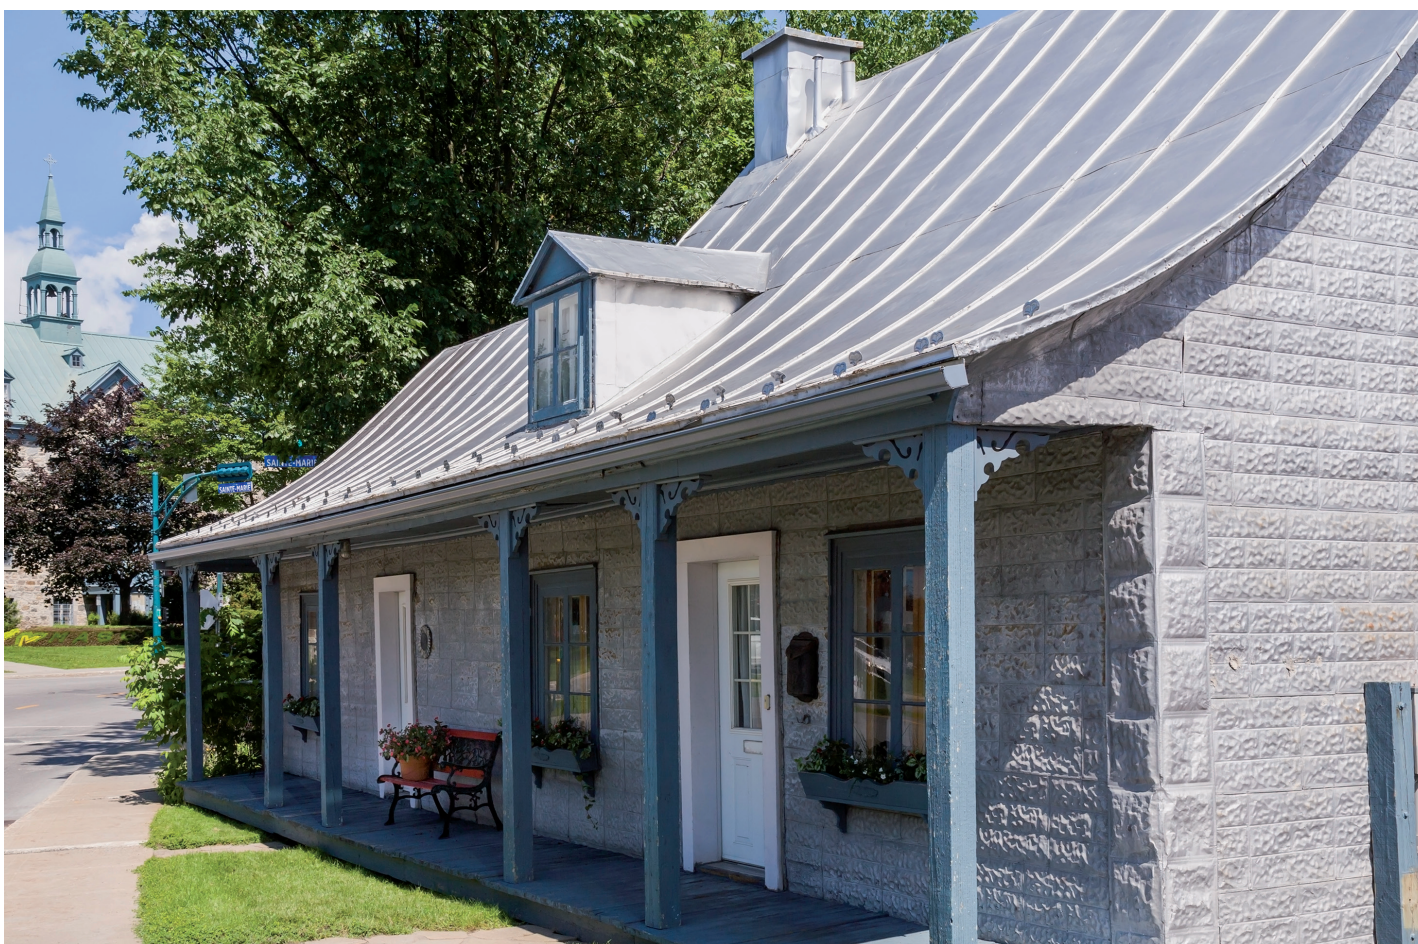
Clouées sur les murs existants, les feuilles de tôle embossée peuvent arborer différents motifs.

C'est d'abord la tôle embossée qui fait son apparition. Une nouvelle technologie permet de presser des feuilles de tôle galvanisée avec lesquelles on peut recouvrir des murs, des toitures, voire des intérieurs

de commerces. Ces feuilles sont clouées sur les murs existants, de bas en haut, et s'emboîtent de manière étanche. Des matrices permettent de reproduire différents motifs, imitant notamment la pierre taillée et l'ardoise.

La tôle embossée peut être nettoyée et peinte comme tout autre recouvrement de métal. Pour remplacer les feuilles détériorées, on peut en récupérer d'un endroit moins apparent, par exemple sous la galerie, ou s'en procurer des neuves chez des entreprises américaines qui font du commerce en ligne (consultez le site [oldhouseonline.com](http://oldhouseonline.com)).

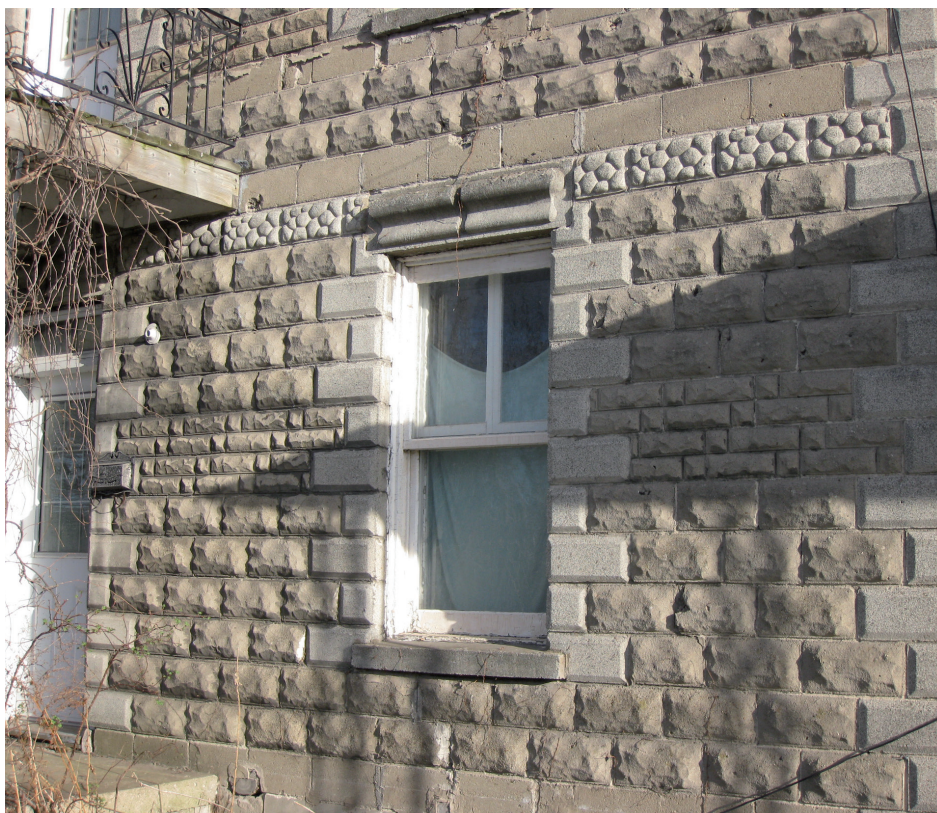
Les blocs de béton texturé imitent les tailles de pierre, mais offrent aussi de nouvelles textures.  
Photos : François Varin

Au début du siècle, à la suite de la popularisation du ciment Portland, est lancé le bloc de béton texturé. Celui-ci permet l'érection rapide d'un bâtiment puisqu'il joue un rôle à la fois structural et ornemental. « Faisant au béton l'honneur de le tailler, de le boucharder, de le ciseler, nous avons obtenu des surfaces dont la beauté ferait trembler les tailleurs de pierre », déclare alors l'architecte français Auguste Perret. L'industrie cherche à imiter les tailles de pierre, mais crée aussi de toutes nouvelles textures.

De même, le bloc de béton texturé, sans offrir la beauté et la solidité de la maçonnerie, est typique du début du XX<sup>e</sup> siècle et représente une technique de construction à conserver.

Les murs recouverts de blocs de béton sont généralement bien conservés en raison de la solidité de ce revêtement. Comme pour une maçonnerie, on peut avoir à refaire des joints ou à changer des blocs détériorés par d'autres repris ailleurs sur la maison ou par des équivalents neufs.

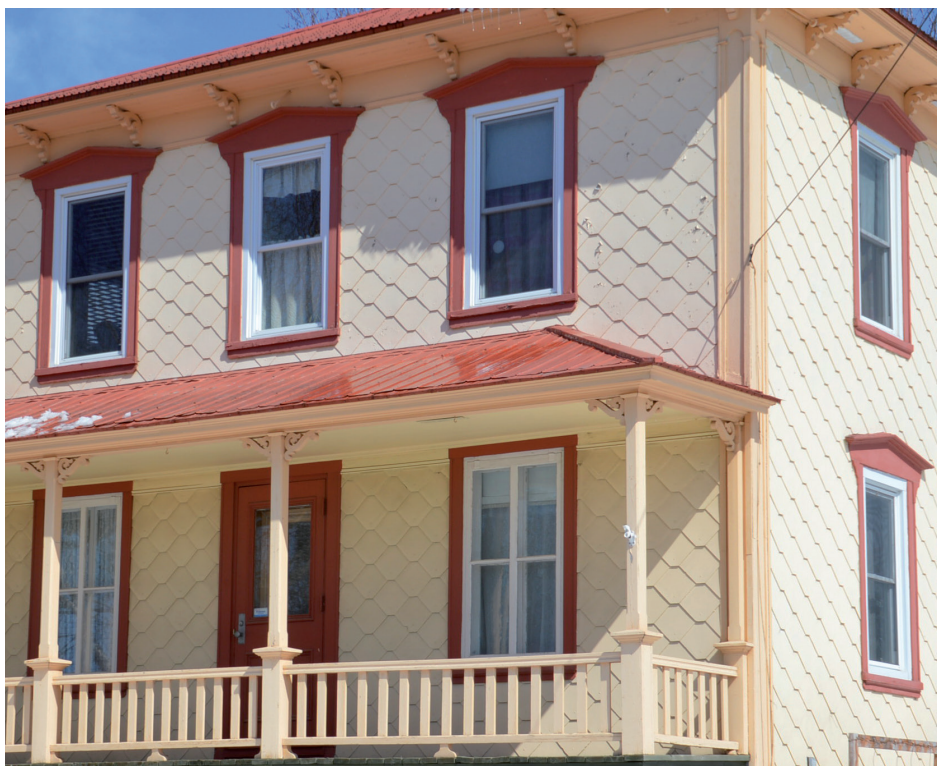
Dans les années 1920 à 1950, les tuiles d'amiante-ciment séduisent, car en plus de résister au feu, elles sont jolies, peu coûteuses et faciles à entretenir.

Dans les années 1920 à 1950 se répand la tuile d'amiante-ciment. Elle est constituée de fibres d'amiante mêlées à du ciment et pressées en plaques d'environ 0,5 cm d'épaisseur. De bel aspect, elle coûte peu et ne nécessite pas d'entretien, en plus d'être

ignifuge. Elle se présente en carreaux d'environ 30 cm, posés de manière oblique avec les coins légèrement tronqués, ou en bandes rectangulaires d'environ 30 par 60 cm, striées ou ondulées en surface, fixées horizontalement par chevauchement de bas en haut.

Enfin, la tuile d'amiante-ciment fait partie du paysage québécois depuis plus de 70 ans. Bon nombre de municipalités ont des bâtiments ainsi revêtus qui présentent des caractéristiques typiques. Bien que ce parement occulte un mur traditionnel en bois, il marque par sa facture et son installation de nombreux environnements urbains et villageois. À cet égard, la tuile d'amiante-ciment doit être protégée. Notons que ce produit très résistant, qui comporte seulement une faible part de fibres d'amiante, présente peu de risques pour la santé.

Quant aux tuiles d'amiante-ciment manquantes ou brisées, elles peuvent être remplacées par d'autres récupérées d'un endroit peu visible du bâtiment. Procédez

minutieusement, car elles sont cassantes! Au besoin, on peut découper des carreaux de substitution dans un panneau de contreplaqué ou de Masonite de même épaisseur, qu'on peint de la couleur appropriée, ou dans des feuilles de fibrociment de 6 mm achetées dans une quincaillerie.
