# Comparaison du passage de tortues et de serpents dans des ponceaux de drainage le long de deux autoroutes en Amérique du Nord

Kari E. Gunson

Volume 143, Number 1, Winter 2019

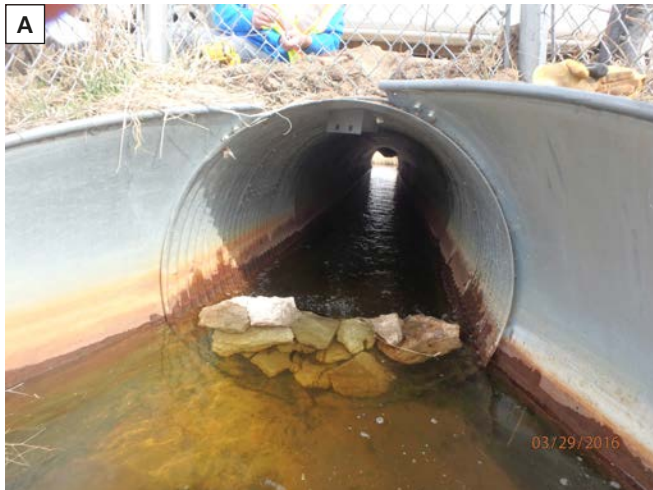
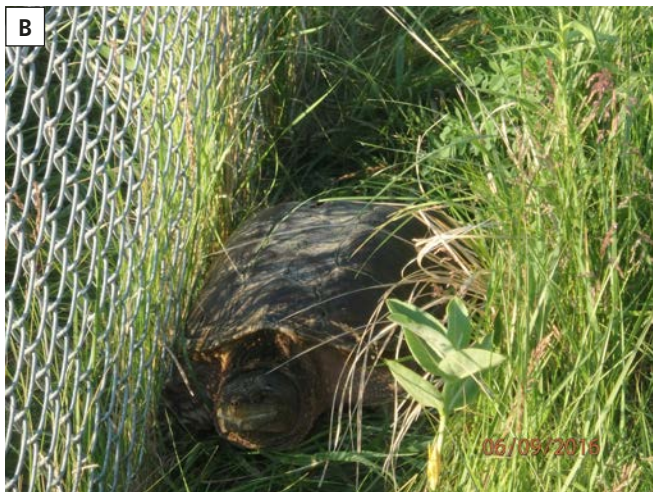
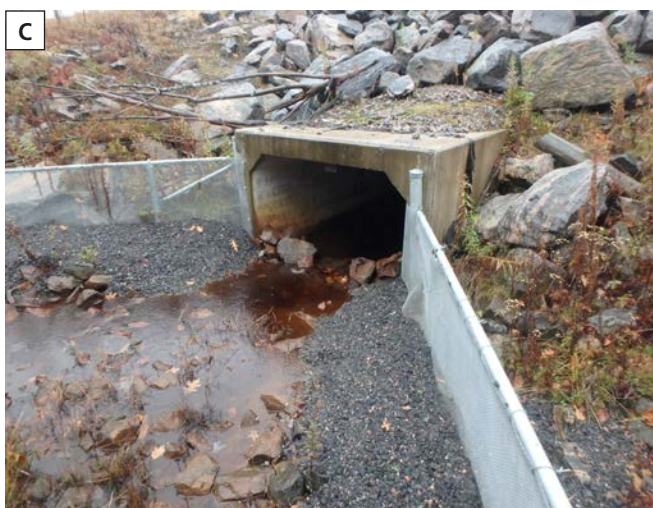
Figure 2. Exemples de ponceaux suivis et de clôtures d'exclusion sur les sites d'études: a) caméra installée au-dessus d'un ponceau le long de la route 83, dans la réserve faunique nationale de Valentine (Nebraska, États-Unis); b) tortue serpentine se déplaçant le long de la clôture à mailles métalliques en bordure de la route 83 au Nebraska, États-Unis; c) ponceau avec clôtures d'exclusion et roches dirigeant les animaux sous la caméra, le long de l'autoroute 69 en Ontario, Canada.

Le premier site d'étude est situé sur la route 83 dans le refuge faunique national de Valentine au Nebraska, aux États-Unis (figure 1a). La zone d'étude était un tronçon de 19,3 km de la route 83 qui traverse un écosystème de dunes constitué d'une alternance de crêtes et de vallées sablonneuses (Huijser et collab., 2017). Chaque vallée de part et d'autre de cette route à 2 voies comprend 1 lac, et l'écoulement de l'eau sous l'autoroute est facilitée grâce à 11 ponceaux de drainage. Tous ces ponceaux sauf 1 ont été conçus pour le drainage et ont un diamètre compris entre 0,9 et 1,2 m (figure 2a). Au début des années 2000, des clôtures d'exclusion faunique (chacune mesurant de 240 à 650 m de long) ont été installées le long de 5 tronçons de route qui traversent des vallées et des dunes. La clôture à mailles métalliques sans surplomb (c'est-à-dire sans retour vers le milieu naturel) mesure 90 cm de haut, dont 3,8 cm ont été enterrés dans le sol (figure 2b).

Pour les 2 sites d'étude, une caméra à déclenchement automatique par le mouvement (modèle Reconyx PC800 ou PC900) a été installée au-dessus d'une entrée de chacun des ponceaux sélectionnés pour le suivi de l'utilisation par la faune (figure 2a). Au site du refuge faunique national de Valentine, le long de la route 83, les caméras ont été programmées pour un déclenchement par le mouvement uniquement, alors que le long de l'autoroute 69, dans la forêt boréale, les caméras ont été programmées pour un déclenchement par le mouvement ainsi qu'à intervalles fixes présélectionnés (10 à 15 secondes). De plus, des roches ont été placées sur le substrat des ponceaux afin de diriger la faune sous le champ de détection de la caméra (figure 2a). Lorsque de l'eau coulait dans le ponceau, les roches atteignaient la surface de l'eau; leur empilement était ajusté en fonction des fluctuations du niveau d'eau afin d'optimiser la détection des déplacements fauniques. Au site du refuge de Valentine, des caméras ont été installées à l'une des extrémités de 8 ponceaux et étaient opérationnelles du 1<sup>er</sup> avril au 30 septembre 2016. Au site de la forêt boréale, des caméras ont été installées à l'une des extrémités de 18 ponceaux et ont été en marche de juin à septembre en 2015, 2016 et 2017. Des franchissements complets par les tortues et les serpents ont eu lieu lorsque les animaux ont pénétré dans le ponceau et ne l'ont pas retraversé le même jour. Un demi-tour avait lieu lorsque l'animal déclenchait la caméra en pénétrant et en se déplaçant dans la structure, mais faisait demi-tour pour quitter cette structure le jour même.
