Numéro 54, été 1998

# ACCIDENTS FERROVIAIRES AU QUÉBEC

PAR JEAN-PAUL VIAUD

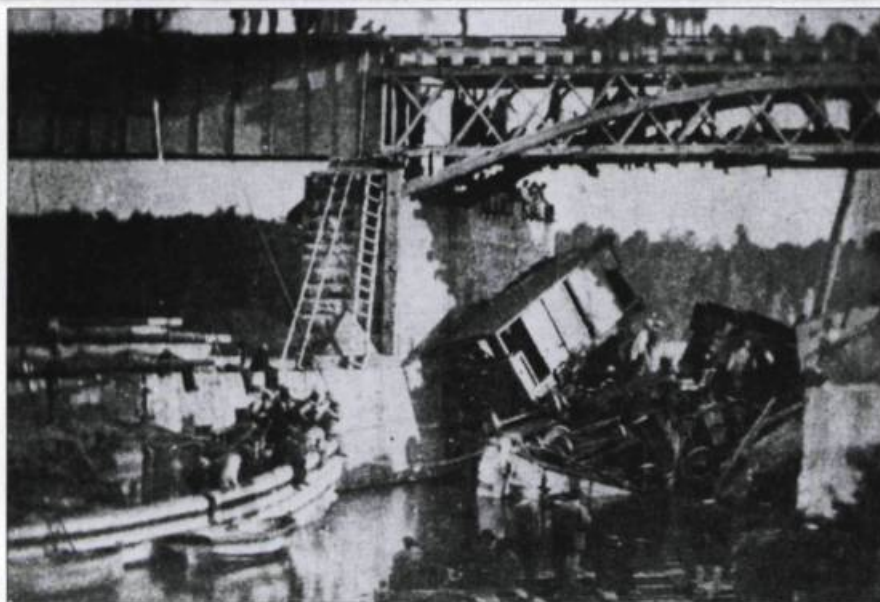
29 juin 1864, Belœil.

Un train comprenant une locomotive du Grand Tronc et treize voitures en bois transportant essentiellement 500 immigrants allemands et norvégiens, plonge dans la rivière Richelieu

au passage d'un pont-levis ouvert pour laisser passer un convoi de barges. L'enquête a clairement démontré que le mécanicien n'a pas respecté la signalisation qui indiquait que le pont était ouvert. N'ayant pas ralenti et ne disposant pas encore du fameux système de freinage qu'inventera un peu plus tard l'américain Westinghouse, il fonce à vive allure, puis tente de s'arrêter mais trop tard. Bien qu'il ne su-

Seule photographie connue de l'accident, prise environ 48 heures plus tard. La barge qui passait sous le pont a été écrasée par le convoi, mais miraculeusement le capitaine put sauver sa femme et ses enfants avant de se lancer à la rescousse des victimes du train. (Archives de l'Association canadienne d'histoire ferroviaire).

bit lui-même que des blessures mineures, 99 personnes périrent dans l'enchevêtrement des voitures, empilées les unes sur les autres, la plupart par noyade. Cet accident, qui est le plus meurtrier à être survenu au Canada, n'a fait l'objet que d'une faible publicité à l'époque. Les raisons en étaient multiples : la guerre de sécession américaine relativisait les pertes de vies humaines, les victimes étaient des inconnus fraîchement débarqués (un peu à l'instar des passagers de troisième classe sur le *Titanic*), et finalement, c'était l'époque du capitalisme sauvage, n'ayant que peu ou pas d'intérêt pour la sécurité et la santé du public. Le bilan final de la tragédie sera augmenté à 100 lorsqu'un passager d'un train passant près du lieu de l'accident quelque temps plus tard sera décapité alors qu'il sortait sa tête pour examiner les débris encore présents.

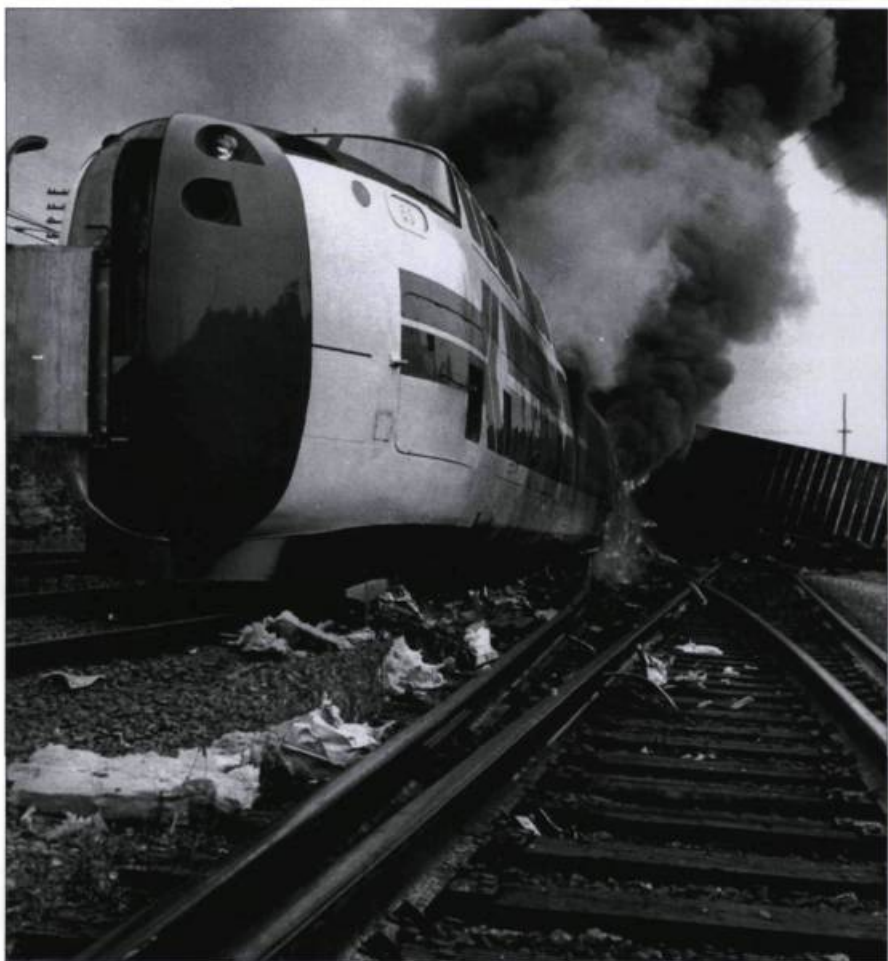
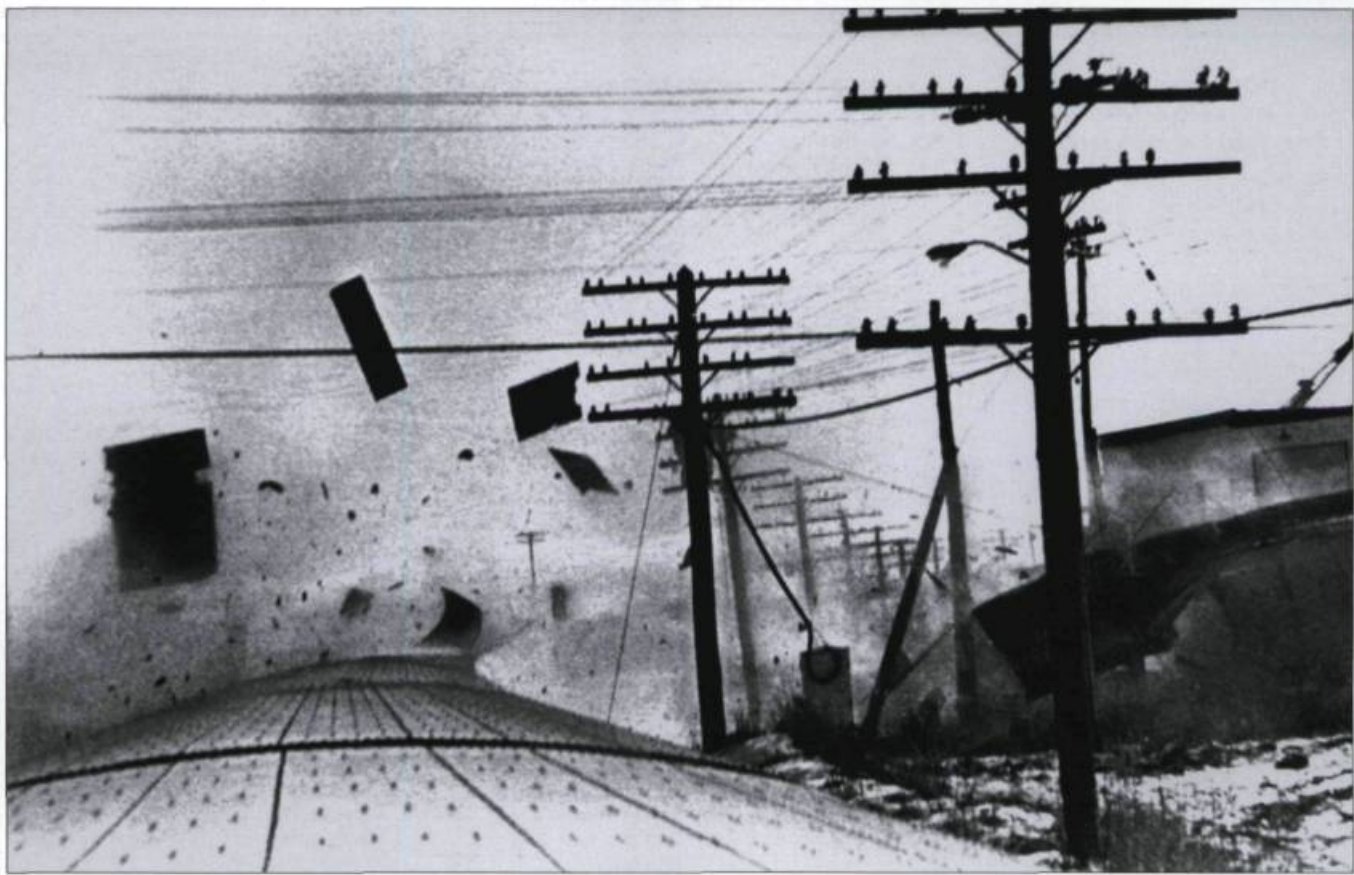
Le lendemain de son entrée en service, le fameux turbotrain du CN, loué de Pratt & Whitney, percute un fardier à un passage à niveau. Accident classique qui ne fit heureusement pas de victimes à bord du train. Le turbotrain, tentative du CN de relancer le service passager à haute vitesse sur l'un des couloirs les plus achalandés du Canada, sera la source d'un grand nombre de problèmes qui aboutiront à trois retraits de service, le dernier étant définitif, en 1979. Signalons qu'il s'agit de la seule tentative de Pratt & Whitney sur le marché du matériel ferroviaire.

Photo à droite : Juillet 1973, un autre turbotrain testé pour Amtrack, sur la ligne du CN : collision et incendie. Une erreur humaine, plus précisément un non-respect de la table horaire, provoque la collision. Le turbotrain est complètement détruit par le feu. (Archives de l'Association canadienne d'histoire ferroviaire).

En bas : Cette étonnante photographie a été prise par Ernie Lee alors qu'il voyageait à bord du turbotrain dans la voiture dôme. (Ernie Lee, London Free Press).

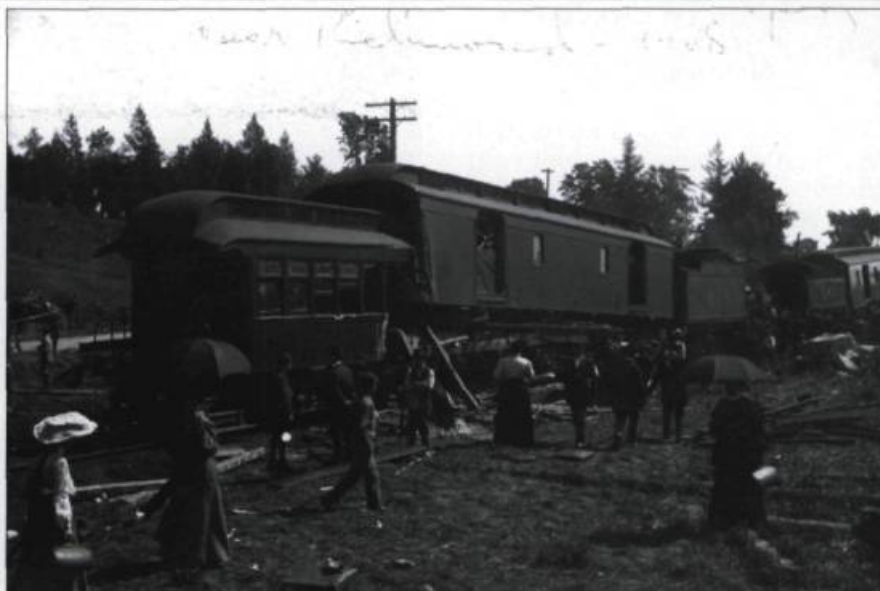
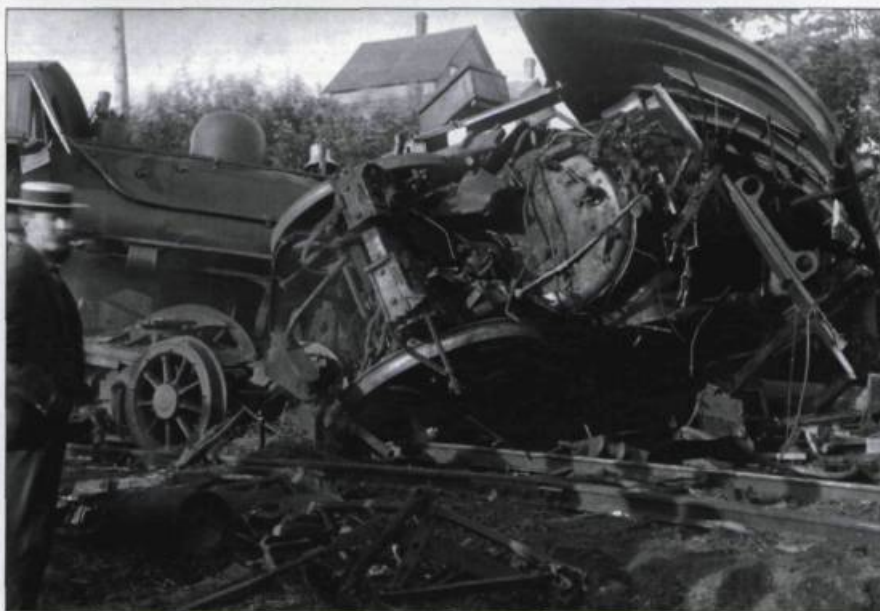
Deux trains du Grand Tronc se frappent face à face parce qu'un des deux trains, qui devait se ranger sur la voie d'attente pour laisser passer le train ayant préséance est resté sur la voie principale. Les équipes de conduite sont tuées ainsi qu'un grand nombre de passagers. Les voitures en bois poursuivent leur lancée et se télescopent.

Cette photo remarquable présente clairement le danger des voitures en bois. Lors d'un freinage brusque, et en particulier lors d'une collision, les voitures ne se plient pas en accordéon comme elles le feraient aujourd'hui. La dernière voiture percute les précédentes et, comme ici, les traverse de part en part, tuant tous les passagers.

Carcasses des locomotives 879 et 541.

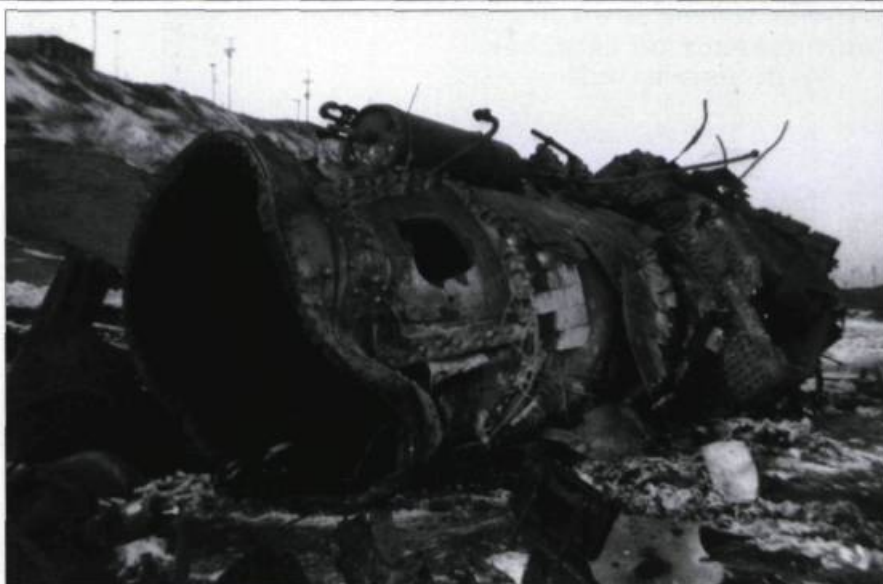
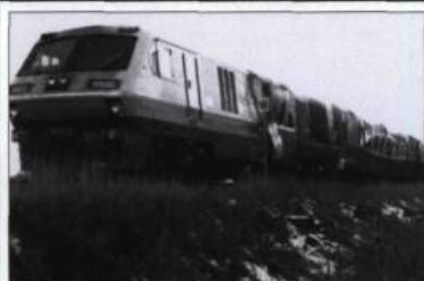
Cette locomotive du Delaware & Hudson vient de connaître une fin qui attend toute machine dont la chaudière est défectueuse. Dans une telle chaudière, 60 livres de pression équivalent à un kilo d'explosif. Tant que les parois sont en bon état, aucun problème. La chaudière qui pèse plus de 100 tonnes a été projetée à plus de 100 pieds. L'équipe de conduite a été décapitée par l'explosion. On notera que le tender a survécu, ainsi que le châssis de la locomotive. C'est pour servir de tampon que, dès les débuts du chemin de fer, on place une voiture à bagage entre la locomotive et la première voiture passager.

La chaudière retombée 100 pieds plus loin.  
(Fonds Toohey, Archives de l'Association canadienne d'histoire ferroviaire).

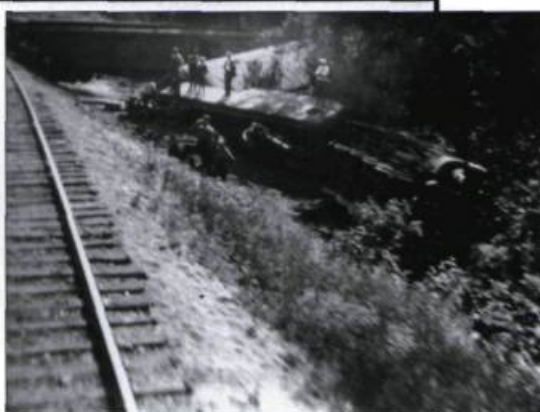
Le sabotage reste hélas une des causes importantes d'accidents. Un aiguillage bloqué, ou une barre de fer placée obliquement sur la voie, comme ce fut le cas ici, suffit pour provoquer une tragédie. Le train rapide reliant Montréal à Toronto a été presque entièrement détruit par le feu lorsque le réservoir de carburant, qui se trouve sous la locomotive, a été perforé. Par miracle, personne ne fut tué mais les blessés furent nombreux. Cet accident mit également en lumière le manque chronique d'équipement de secours et de premiers soins à bord des trains de Via Rail Canada. Cet accident rappelle la tragédie du 28 septembre 1875, à Yamaska, où les deux jeunes frères Pépin furent accusés d'avoir obstrué la voie pour s'amuser, provoquant un déraillement et la mort de 10 personnes. Parmi les passagers, figurait celui qui allait écrire le *O Canada!*, Calixa Lavallée.
