## Témoin vivant d'une époque Le village minier de Bourlamaque

Numéro 18, hiver 1983

## TÉMOIN VIVANT D'UNE ÉPOQUE

### Le village minier de Bourlamaque

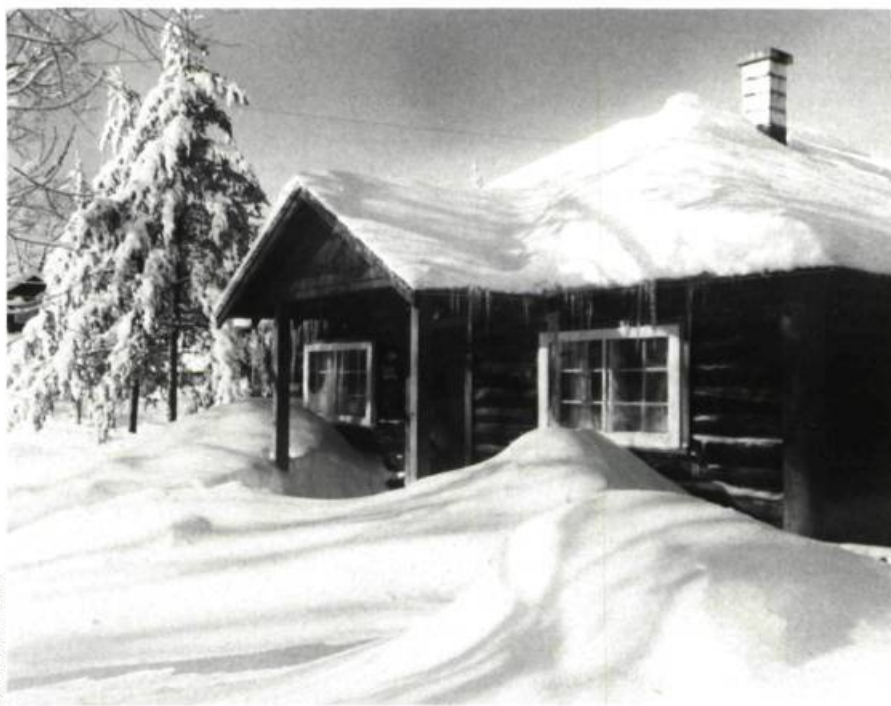
Maison d'époque restée intacte

Certaines de ces maisons ont été dotées d'un porche. Toutes ont une structure identique constituée de billes d'épinette écorcées, d'un diamètre d'au moins douze pouces. Comme isolant, on a inséré entre chaque pièce de l'étope sèche ou goudronnée. Les toits à deux versants sont recouverts de papier de coaltar rouge imitant le bardeau. D'où l'appellation de «village aux toits rouges».

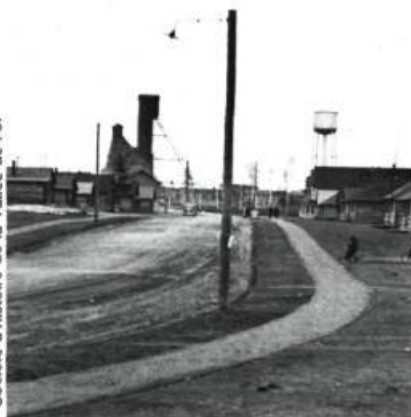
Vue d'ensemble du village minier en 1936 soit un an après la construction. À l'arrière plan le chevalement de la mine Lamaque.

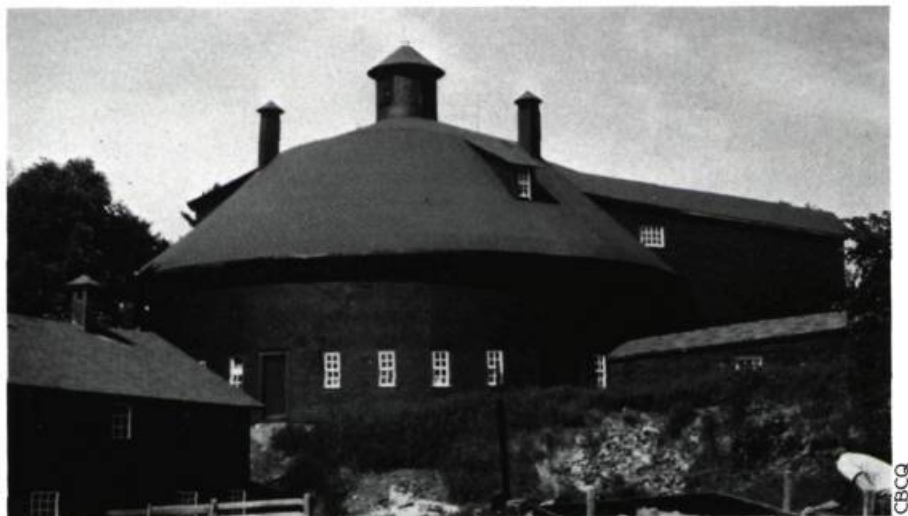
La grange d'Austin près de l'abbaye de Saint-Benoît-du-Lac.

En pénétrant à l'intérieur, on retrouve au rez-de-chaussée le cheptel disposé autour du silo. Le premier étage sert de fenil tandis qu'au niveau supérieur un plateau central est utilisé pour décharger les charrettes de foin. Cette organisation optimale de l'espace permet au fermier d'économiser du temps.

Ces bâtiments surprennent par leur structure extérieure parfaitement cylindrique dont le diamètre est en moyenne de 70 pieds. Le mur est généralement recouvert de lambris de planches et son toit de bardeaux de cèdre a la forme de cônes brisés.
