## Une technique inusitée La maison Lamontagne

Nil Vermette

Numéro 18, hiver 1983

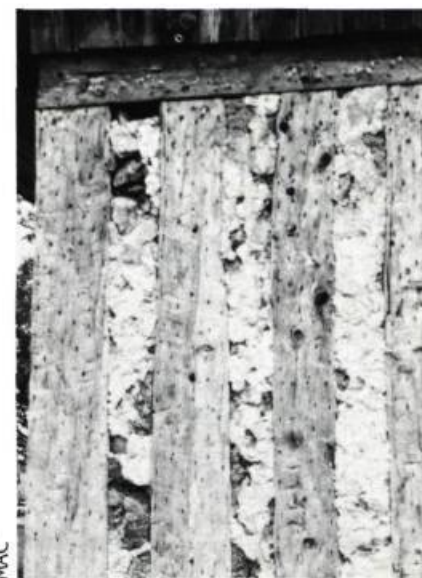
La technique du colombage pierroté

Érigée entre 1744 et 1791, la maison Lamontagne est construite avec des pièces provenant d'un bâtiment voisin. La technique du colombage «pierroté», importée de Normandie, consiste à poser verticalement des pièces équarries distantes de six à

neuf pouces entre lesquelles on verse un mélange de cailloux et de glaise.
