François Leblanc

Numéro 19, printemps 1983

## SUR L'ACROPOLE D'ATHÈNES

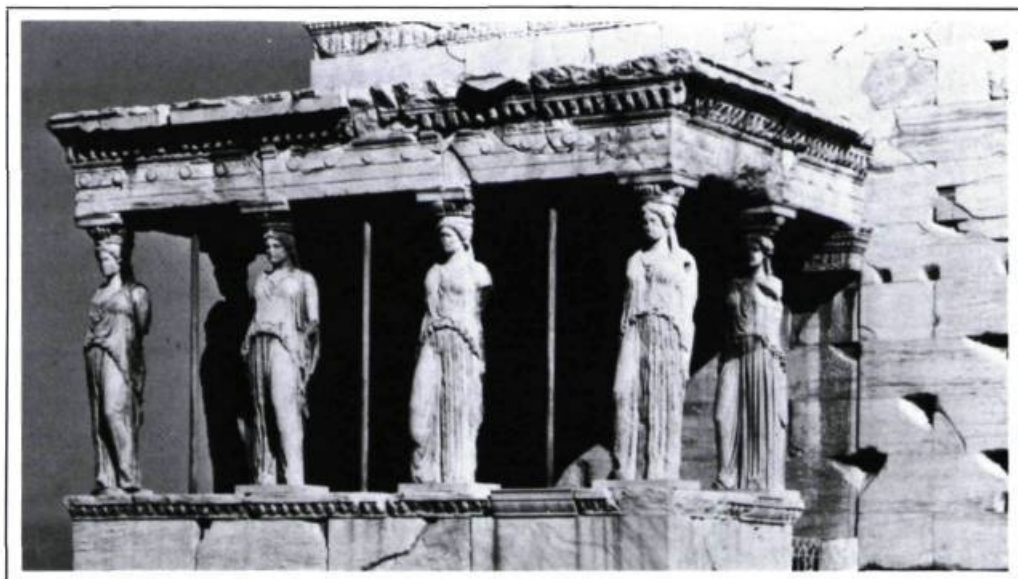
Les Cariatides de l'Acropole d'Athènes.

plâtre est fait d'un coin manquant ou d'une arête écorchée. Se servant du moulage comme modèle, les tailleurs de pierre font une copie exacte en marbre blanc de la partie à remplacer. Le morceau est collé sur la pierre d'origine avec un ciment approprié. Chaque nouveau morceau de marbre ajouté porte la marque de l'année où il a été posé. Les pierres brisées

en deux ou plusieurs gros morceaux sont recollées au ciment blanc et renforcées avec des barres de titane testée pour cet usage particulier. Les Cariatides originelles ont été entreposées au musée et des copies installées à leur place: le degré élevé de pollution atmosphérique à Athènes les a déjà suffisamment endommagées. Elles se-
