## Lire un bâtiment

Numéro 27, printemps 1985

## LIRE UN BÂTIMENT

**Vous désirez rénover un bâtiment ancien? Curetage, radiographie, thermographie, ultrasons: autant de façons d'en retracer l'histoire et l'évolution physique.**

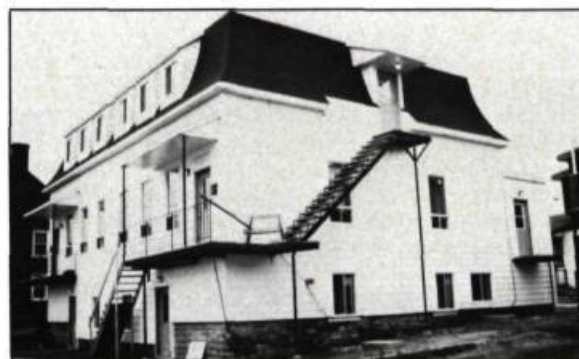
**1. Vues avant et après les travaux exécutés sur un édifice remarquable du XIX<sup>e</sup> siècle, sans égard à sa qualité d'ensemble et à son détail architectural. (photo: R. Bilodeau)**

Trop souvent, certains élaborent des plans et devis de restauration et entreprennent même des travaux sans avoir étudié soigneusement la conception de l'édifice et sans avoir déterminé la nature et la valeur des témoignages qu'il porte. On omet ainsi de procéder à des recherches essentielles qui éviteraient la perte irréversible d'éléments architecturaux significatifs (ill. 1).

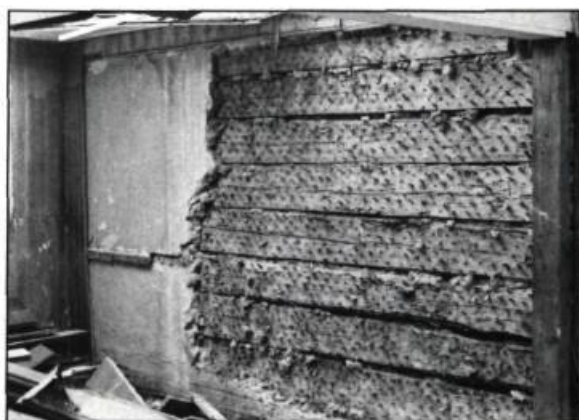
2. Illustration d'une très ancienne technique de recouvrement en plâtre d'un carré en pièces sur pièces. Ce rare vestige, découvert lors de la démolition d'une très vieille maison, montre les chevilles de bois incrustées dans les poutres pour faciliter l'accrochage des couches de plâtre. (photo: R. Bilodeau)

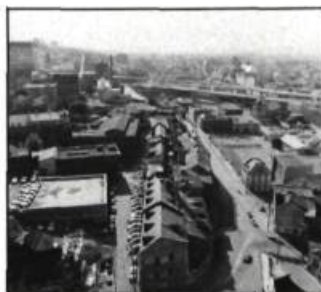
5. Les «Nouvelles casernes». Ce bâtiment militaire datant de 1749, long de 525 pieds et situé au coin des rues Côte du Palais et de l'Arsenal dans le Vieux-Québec, a fait l'objet d'un curetage important en 1975. (photo: Parcs Canada)

Plusieurs documents, photographies et dessins anciens, indiquaient que les «Nouvelles Casernes», bâtiment militaire construit à Québec en 1749 et 1754 (ill. 5), portaient maintes marques du

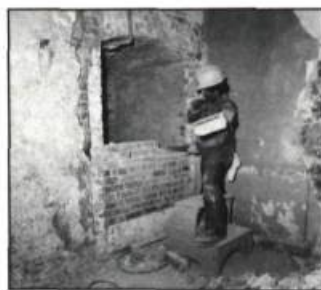
6. Ancienne ouverture murée au siècle dernier, découverte au moment du curetage. Des plans anciens nous en révélaient l'existence. (photo: Parcs Canada)

Le curetage a mis au jour une grande quantité d'éléments, qui, confrontés aux documents anciens, ont permis d'identifier et d'interpréter avec précision chacune des périodes en cause (ill. 6 et 7). On a ainsi retrouvé des escaliers condamnés, des canonnières murées, d'anciennes portes, des foyers, des cloisons et des vieux planchers. Découvertes qui nous ont permis de réécrire l'histoire du bâtiment, grâce à laquelle ont pu être évitées des actions arbitraires ou improvisées.

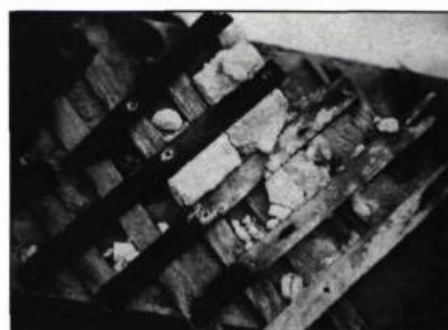
11. Vue rapprochée d'un recouvrement intérieur en lattes entrecroisées et clouées à la charpente. (photo: F. Varin)

De même nous avons observé, à la suite du curetage de cet édifice entre autres, une évolution dans la façon de poser et de tailler les lattes de bois servant de support au crépi ou au plâtre à l'intérieur. Les lattes fendues les plus anciennes étaient entrecroisées diagonalement; plus tard, elles furent posées horizontalement, puis taillées à la scie ronde (ill. 11).

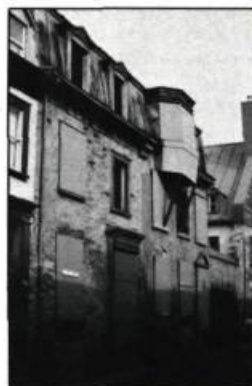
12. Bâtiment d'allure fin de siècle mais dont le curetage révèle l'existence sous-jacente d'un bâtiment construit sous le Régime français. (photo: F. Varin)

La synthèse de ces connaissances nous a servi plus tard à distinguer les mêmes éléments sur d'autres édifices et à évaluer la justesse de nos déductions quant aux périodes ou aux événements auxquels ils s'associent (ill. 12). Le curetage peut être effectué avec plus ou moins de raffinement selon la nature, la valeur et l'ampleur du bâtiment. Il demeure cependant une méthode d'investigation accessible et relativement économique.
