Bertrand Frigon

Numéro 40, été 1988

GALERIES ET BALCONS

Des prolongements extérieurs qui rehaussent la qualité d'un bâtiment.

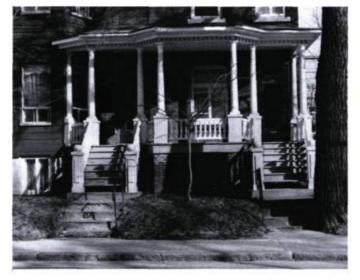
Quand la galerie sert à personnaliser un bâtiment. (photo: B. Ostiguy)
