## La toiture, un trait de personnalité architectural

François Varin

Numéro 63, hiver 1995

PAR FRANÇOIS VARIN

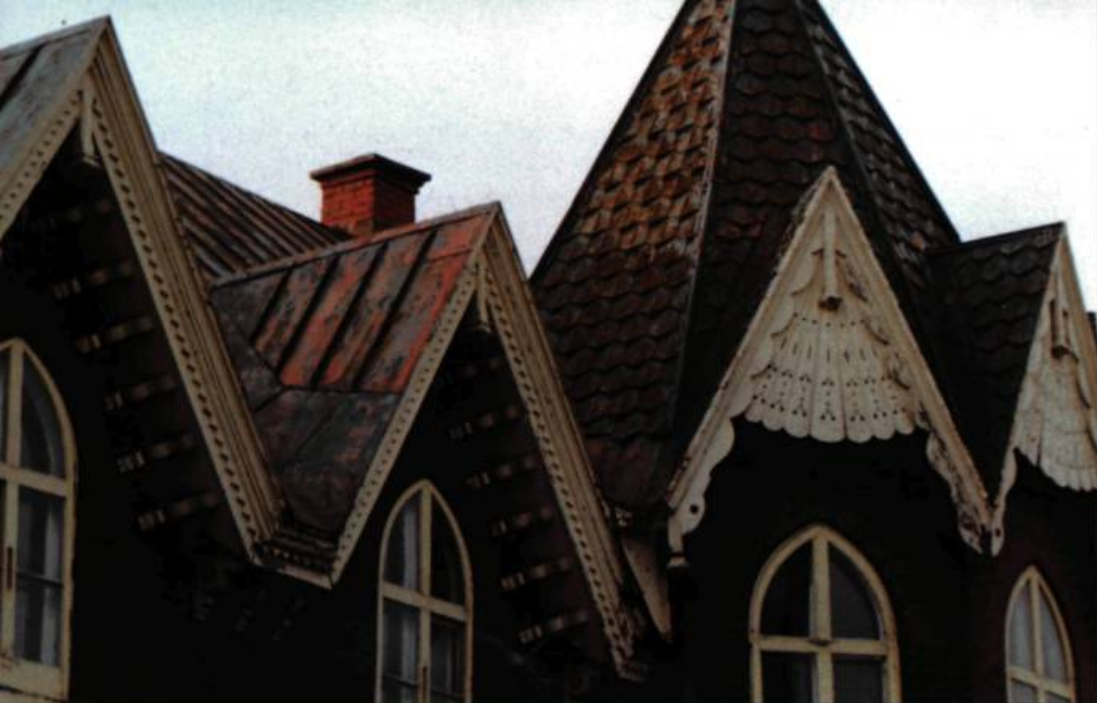
*Une toiture aux nombreux « accidents » de volume : un avant-corps surmonté d'un toit conique hexagonal recouvert d'une tôle à motif imitant la tuile et percé de petits frontons en pignon revêtus d'une tôle à baguettes et un toit à deux versants recouvert d'une tôle à baguettes.*
